T.C.
KÜLTÜR VE TURİZM BAKANLIĞI
DIYARBAKIR KÜLTÜR VARLIKLARINI
KORUMA BÖLGE KURULU
KARAR

Toplantı Tarihi ve No. :24.01.2024-411
Karar Tarihi ve No. :24.01.2024-10314
Dosya No. :23.07.83

LAZIZ
SİVRİCE
HACILAR KÖYÜ
HACILAR KÖYÜ CAMİİ VE KORUNMA ALANI

Camii Ada/Parsel : 136/2
Korunma Alanı Ada/Parsel : 134/2, 135/1, 136/1, 136/2, 137/1, 137/4, 137/5

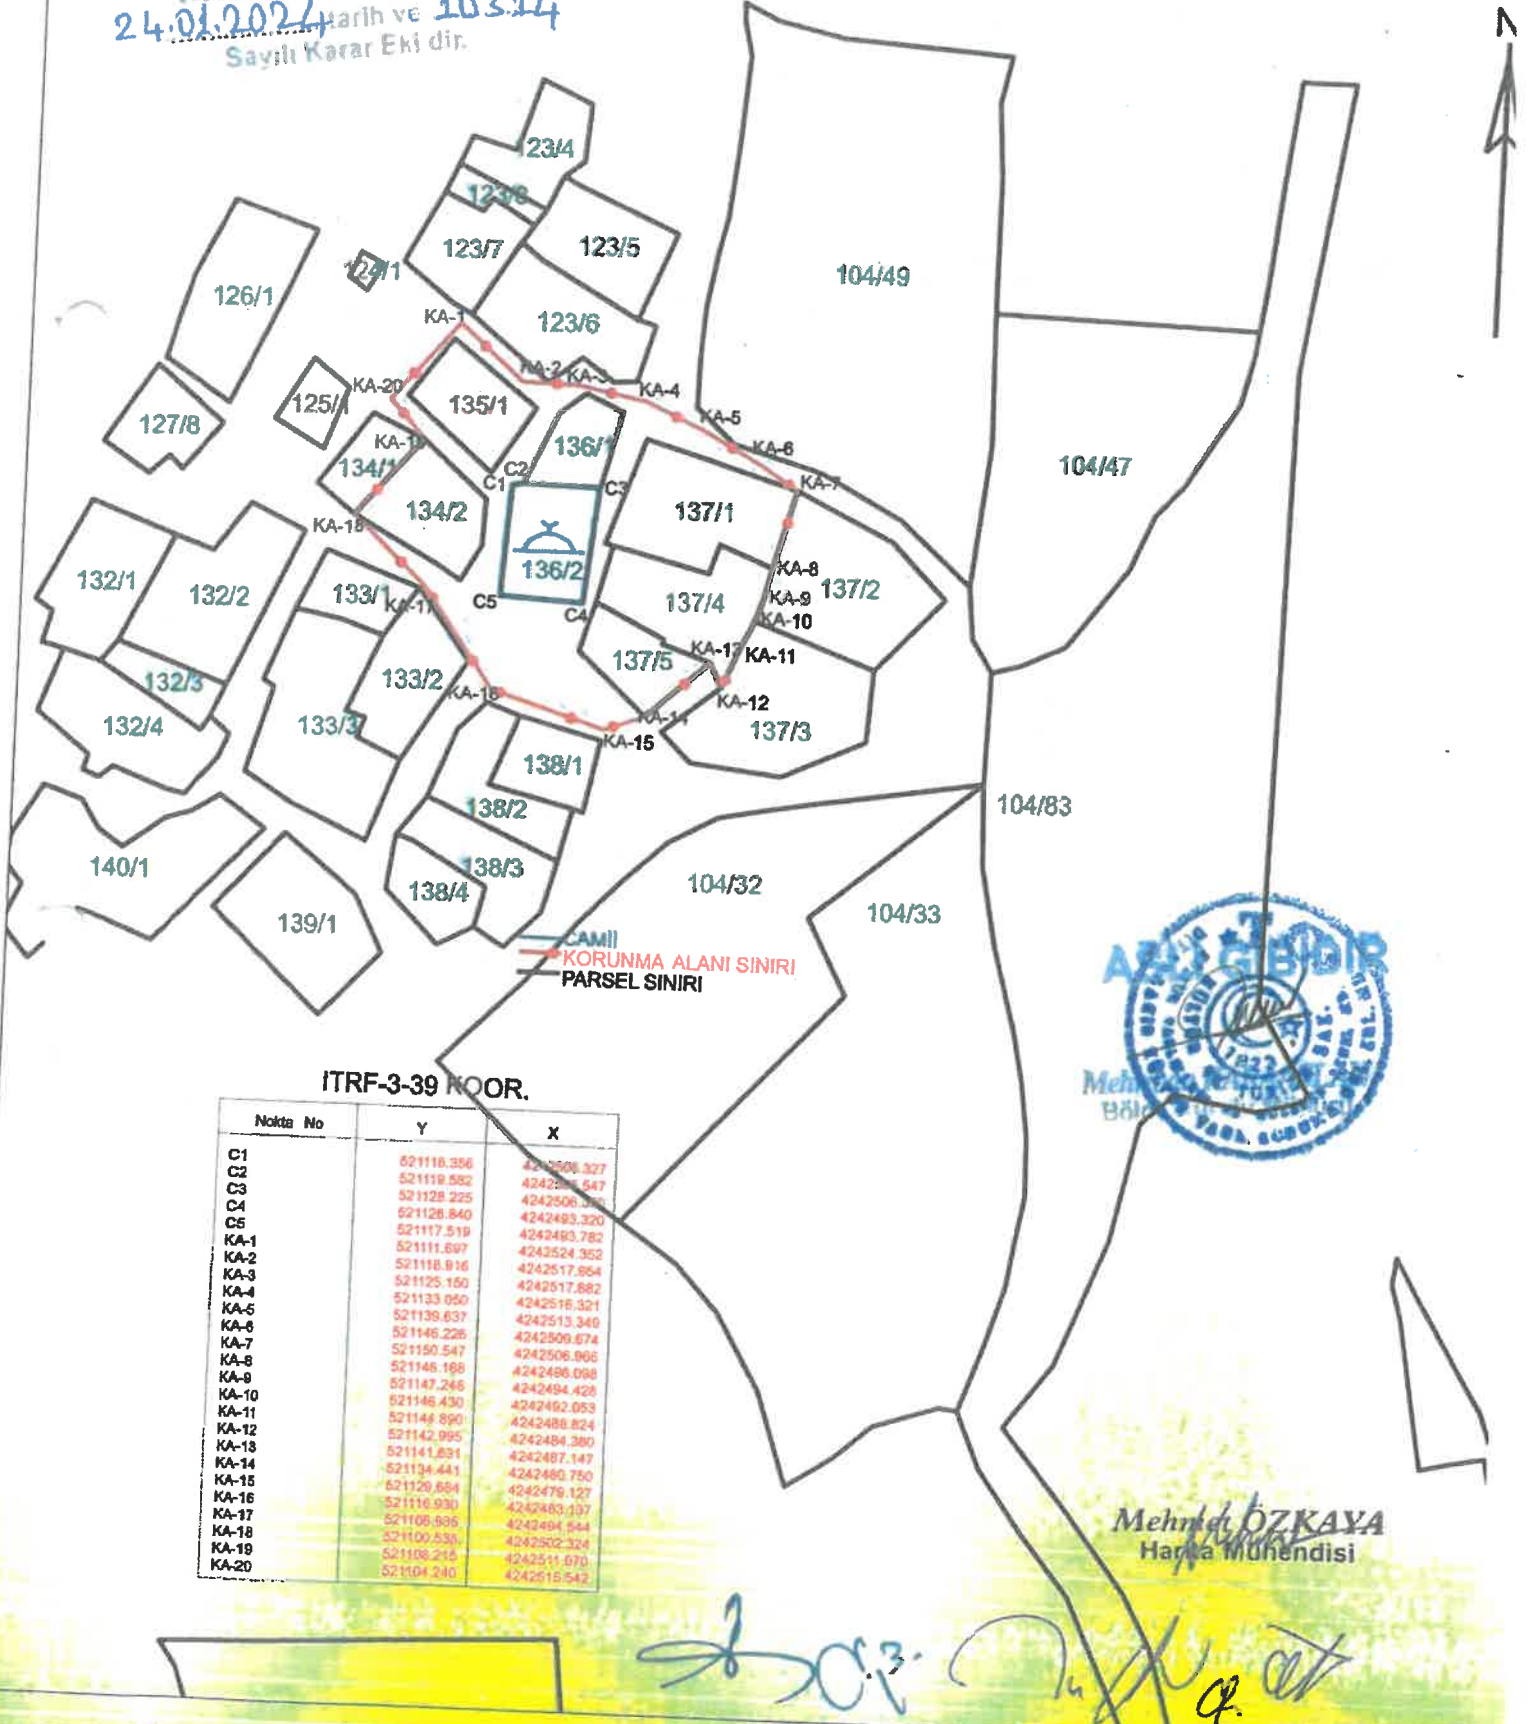
T.C.
Diyarbakır Kültür Varlıklarını
Koruma Bölge Kurulunun
24.01.2024 tarih ve 10314
Sayılı Karar Eki dir.

-2863 sayılı Kanunun 8. Maddesi gereğince, 136 ada 2 parseldeki Hacılar Köyü Camii'nin korunma alanı sınırlarının ekli koordinatlı krokide işaretlendiği şekilde belirlenmesinin uygun olduğuna;

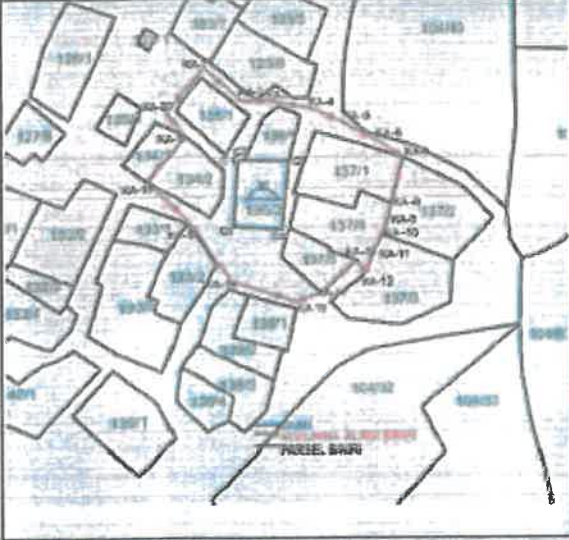
GÖZLEMLER: Korunması gerekli taşınmaz kültür varlığı özelliği göstermektedir.															
BUGÜNKÜ SAHİBİ: Köy Tüzel Kişiliği				BAKIMINDAN SORUMLU OLAN:											
YAPILAN ONARIMLAR: 1970'li yıllarda köy halkı tarafından yapılan yenileme çalışmalarıyla, caminin planı dışında tüm elemanları ve üst örtüsü yenilenmiştir. Orijinalinde toprak dam olduğu tahmin edilen üst örtüsü, yapılan onarımlarla sac kaplı kırma çatıya dönüştürülmüştür.

AYRINTILI TANITIM: Cami, tek katlı inşa edilmiş, kuzey-güney doğrultusunda dikdörtgen planlıdır. Kuzey cephede doğu ve batı yanlardaki duvarlar kuzeye doğru uzatılmış ve kuzey cephesi de duvar örülüp kapatılarak kapalı bir son cemaat mekânı oluşturulmuştur. Doğu cepheye açılan bir kapıdan son cemaat yerine girilmektedir. Harimin kuzey cephesinin ortasına açılan yuvarlak kemerli bir kapıdan harim mekânına girilmektedir. Harim, mihraba dikey eksende uç saından oluşmaktadır. Harim kısmında, ikişerli dört ahşap direğe oturan ve mihraba dik uzanan ahşap kirişler üzerine ahşap tavan oluşturulmuştur. Caminin özgün halinde ahşap kirişler yerine taş kemerlerin ve sütunların bulunduğu, ancak bunların geçmişte yıkılması sonrasında yerine ahşap direk ve kirişlerin eklenerek bugün ki mevcut halinin aldığı, köylülerce ifade edilmiştir. Harimin kuzeydoğu ve kuzeybatı köşelerinde zeminden yüksek seviyede ve küçük ölçülerde tutulmuş, ahşap malzemeli birer mahfile yer verilmiştir. Güney duvarın ortasında yer alan mihrap, yarım daire planlı ve üzeri yuvarlak kemerli bir niş şeklinde tutulmuştur. Batı cephesi sağır tutulmuş olan harimin kuzey duvarında bir adet mazgal formlu pencere, doğu duvarında da dikdörtgen formlu iki adet pencere açıklığına yer verilmiştir. Pencere formlarının da yapılan onarımlar sırasında değiştirilmiş olduğu tahmin edilmektedir. Cami, kırma ve moloz taş malzemenin çamur harçla örülmesiyle, yığma tekniğinde inşa edilmiştir. Sadece köşelerde düzgün kesme taş malzemeye yer verilmiştir. Yapılan onarımlarda, iç ve dış cepheler beton harçla sıvanmıştır. Günümüzde, dış cephelerin tamamı sac levhalarla kapatılmıştır. Yapıda herhangi bir süsleme unsuru ya da kitabe bulunmamaktadır.						TEKNİK BİLGİLER:		ISITMA SİSTEMİ:

-136 ada 2 parseldeki Hacılar Köyü Camii'yle ilgili can ve mal güvenliğine yönelik önlemlerin ilgili idarelerce alınmasına; yapının kapsamlı onarımına temel oluşturacak rölöve, restitüsyon ve restorasyon projelerinin ilgili idarelerce ivedilikle hazırlanarak Koruma Bölge Kuruluna iletilmesine karar verildi.
