AVRUPA KONSEYİ	KÜLTÜREL VARLIKLARI KORUMA ENVANTERİ D.K.V.K.E.		ENVANTER NO:	
TÜRKİYE			HARİTA NO:	
İLİ ÇANAKKALE	İLÇESİ GÖKÇEADA	MAHALLE-KÖY: BADEMLİ		ANITSAL
SOKAK VE KAPINO:	KADASTRO FAFTA: ADA: 137 PARSEL: 164		KORUMA DERECESİ	ÇEVRESEL
ADI:	YAPITIRAN:	YAPAN:	MİMARİ ÇAĞI: Erken Cumhuriyet	
	YAPIM TARİHİ:	KİTABE:	VAKFIYE:

GENEL TANIMI: Çanakkale İli, Gökçeada İlçesi, Bademli Köyü, 137 ada, 164 parselde yer almaktadır.

T.C.
KÜLTÜR VE TURİZM BAKANLIĞI
ÇANAKKALE KÜLTÜR VARLIKLARINI KORUMA BÖLGE KURULU
K A R A R

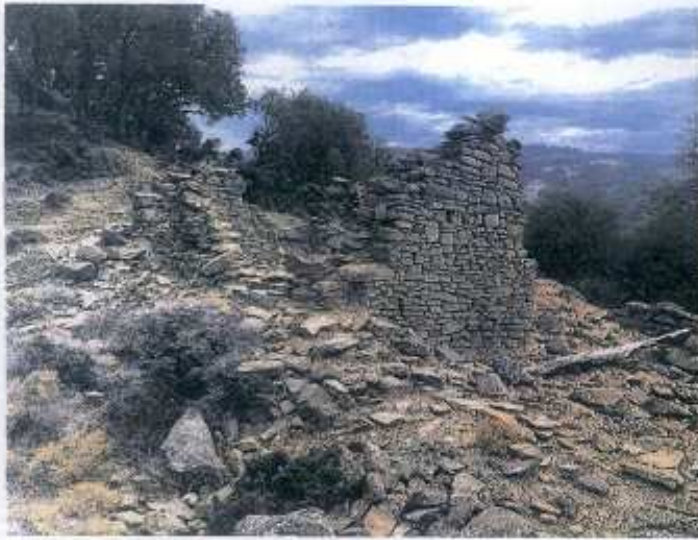
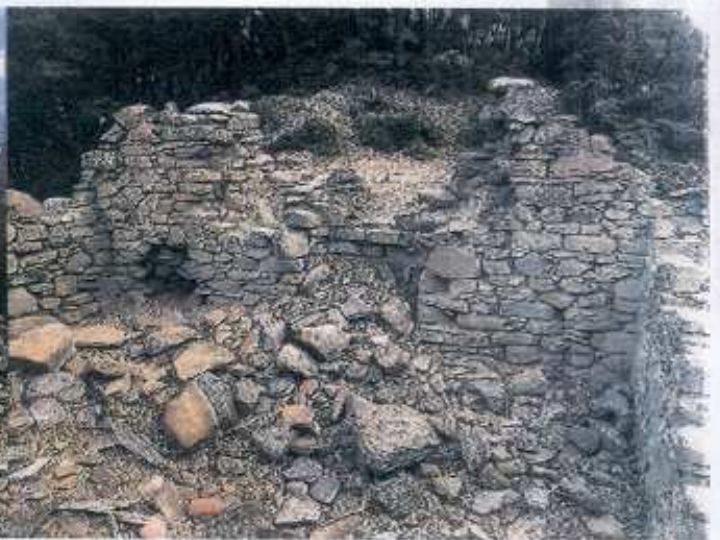
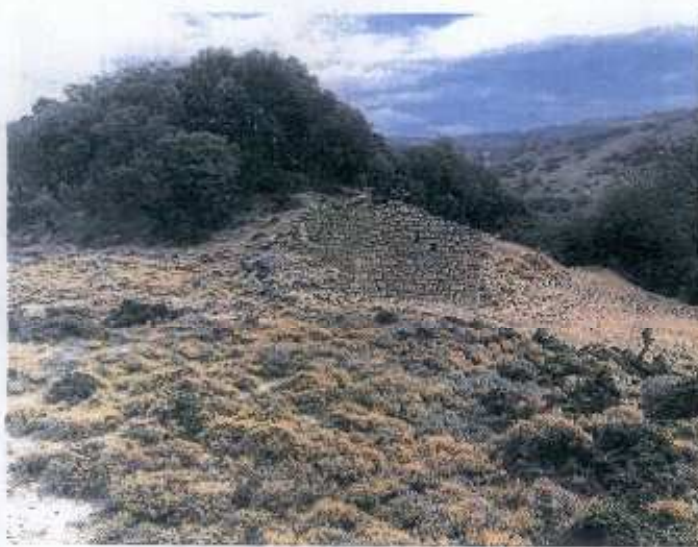
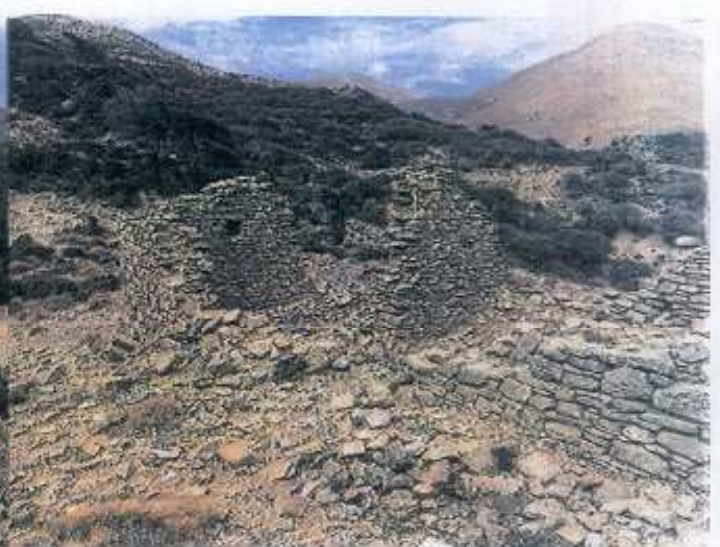
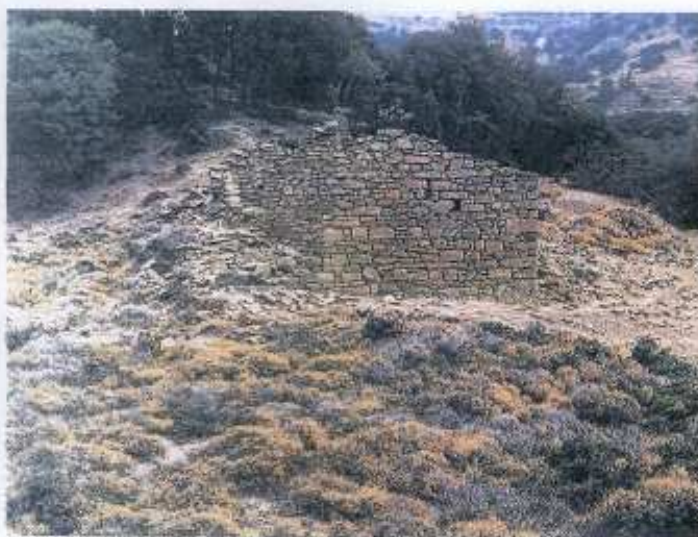
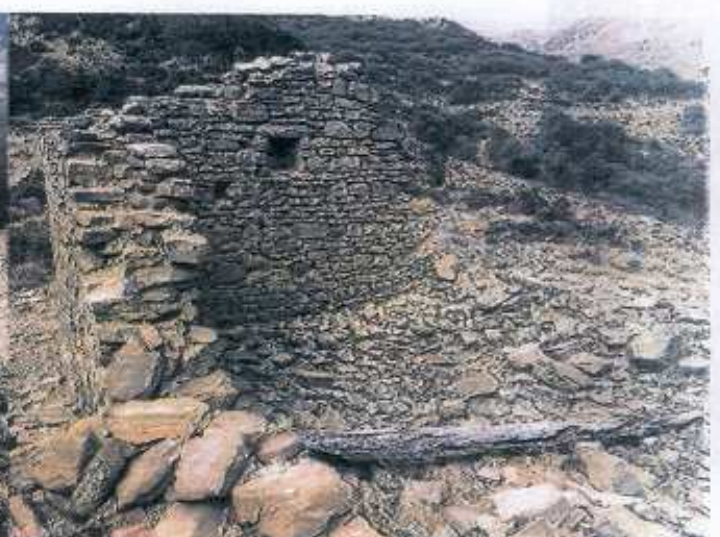
FOTOĞRAF
TESCİLE KONU TAŞINMAZ

Parsel içerisinde tek katlı, kaba yonu taş ve kesme taş malzeme ile yığma teknikle inşa edilmiş, iki birimden oluşan bir yapının yer aldığı, yapının beden duvarlarının kısmen, çatısının ise tamamen yıkıldığı görülmüştür. Ayrıca yapının hemen yanında harman yeri tespit edilmiştir.
