T.C.
KÜLTÜR ve TURİZM BAKANLIĞI
KÜTAHYA KÜLTÜR VARLIKLARINI KORUMA BÖLGE KURULU
KARAR

Uşak İli, Merkez İlçesinde, Dokuzsele Çayı üzerinde yer alan tarihi çift kemerli köprünün gün yüzüne çıkarılması konusunda gerekli çalışmanın yapılması istemine ilişkin; Alper Bulca'nın 18.04.2014 tarihli BİMER başvurusu, Kütahya Kültür Varlıklarını Koruma Bölge Kurulu Müdürlüğü'nün 30.05.2014 tarih ve 885 sayılı yazısı ile Kütahya Kültür Varlıklarını Koruma Bölge Kurulu Müdürlüğü uzmanlarınca hazırlanan Müdürlük evrakına 28.08.2014 tarih ve 3397 sayı ile kayıtlı rapor okundu, ekleri ve işlem dosyası incelendi, yapılan görüşmeler sonunda;

GENEL TANIM: Uşak Merkez Dokuzsele Çayı üzerinde çift kemerli köprü

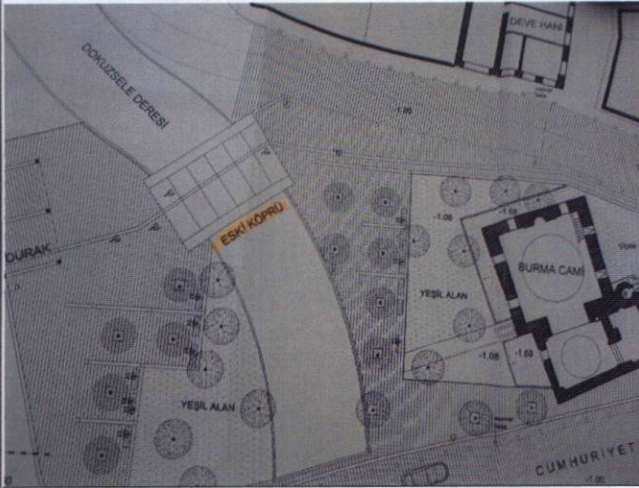
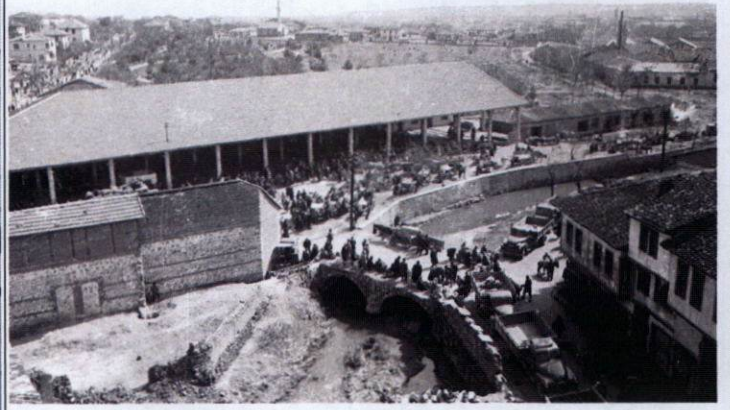
KORUMA DURUMU	A TAŞIYICI YAPI	A DIŞ YAPI	A ÜST YAPI	A SÜSLEME ELEMENLARI	A RUTUBET	A YOK
	B	B	B	B	B	B İZİ VAR
	C	C	C	C	C	C ÖNEMLİ

Dokuzsele Köprüsü kesme taş malzeme ile inşaa edilmiştir. Beşik tonozlu olan köprünün kemer ortasında destekleyici bir betonarme bir kolon yer almaktadır. Üzeri kapatılmış ve üzerinden yol geçmektedir. Köprü önüne betonarme kolon ve kirişler konulmak suretiyle kemer kapatılmıştır. Eski fotoğraflarından çift kemerli olduğu anlaşılmaktadır.
