**T.C.**  
**KÜLTÜR ve TURİZM BAKANLIĞI**  
**KÜTAHYA KÜLTÜR VARLIKLARINI KORUMA BÖLGE KURULU**  
**KARAR**

Uşak İli, Ulubey İlçesi, Hasköy Köyünde yer alan, 171 ada, 37 parselde kayıtlı, mülkiyeti Köy Tüzel Kişiliğine ait, Daldırıcı Çeşmesinin 2863 sayılı yasa kapsamında tescilinin değerlendirilmesi ve çeşme çevresinde yapılmak istenene düzenlemenin değerlendirilmesi istemine ilişkin; Hasköy Belediye Başkanlığının 03.05.2013 tarih ve M.64.4.HAS.0.11-301.99-48 sayılı yazısı ve ekleri, Kütahya Kültür Varlıklarını Koruma Bölge Kurulu Müdürlüğünün 04.06.2013 tarih ve 38092246-64.05/69-839 sayılı, 02.01.2014 tarih ve 38092246-64.05/69-12 sayılı ve 04.08.2014 tarih ve 38092246-165.02-64.05/69-1341 sayılı yazıları, Vakıflar Genel Müdürlüğü, Kütahya Bölge Müdürlüğünün 02.12.2013 tarih ve 35030805-150.01/3663 sayılı yazısı ve ekleri, Uşak Valiliği, Kadastro Müdürlüğünün 10.01.2014 tarih ve 22430880-6063.01/5(ULUBEY) sayılı yazısı ve eki, Ulubey Kaymakamlığı, Tapu Müdürlüğünün 13.01.2014 tarih ve 41382872/28 sayılı yazısı ve eki, Uşak İl Özel İdaresi, İmar ve Kentsel İyileştirme Müdürlüğünün 29.08.2014 tarih ve 26163249-754-11135 sayılı yazısı ve eki ile Kütahya Kültür Varlıklarını Koruma

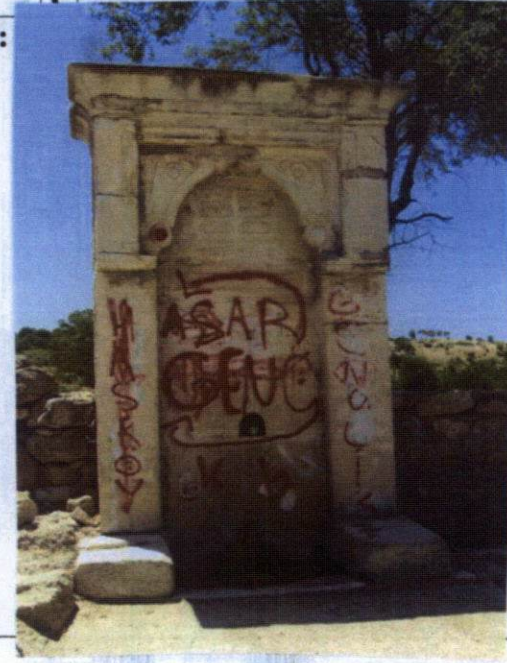
FOTOĞRAF:

**GENEL TANIM:** Dikdörtgen planlı çeşme mermerden yapılmıştır. Üst kısmı saçakla sonlanan çeşmenin ön cephesi dilimli beşik kemerlidir

KORUMA DURUMU:	A İYİ	TAŞIYICI YAPI	A DIŞ YAPI	A ÜST YAPI	A İÇ YAPI	A SÜSLEME ELEMANLARI	A RUTUBET	A YOK
	B ORTA		B	B	B	B	B	B İZİ VAR
	C FENA		C	C	C	C	C	B ÖNEMLİ

Çeşme, kitabesine göre 1289 H. (1872/1873 M.) tarihinde inşa edilmiştir. Dikdörtgen planlı çeşme mermerden yapılmıştır. Üst kısmı saçakla sonlanan çeşmenin ön cephesi dilimli beşik kemerlidir. Çeşmenin iki yanında, dışa taşkın, profilli başlıkları olan birer adet paye bulunmaktadır. Paye başlıklarının üst kısmındaki kemerin başlangıç noktası her iki yanda volütlüdür. Kemerin dışında sağda ve solda birer adet selvi motifi ile birer adet daire biçimli rozet yer almaktadır. Kemer nişi içerisinde, çerçeve içine alınmış oval kartuşlar halinde on adet yazı görülmektedir. Bu bölümün altında, dikdörtgen biçimli bir çerçeve içine alınmış bir ara daha yazı bulunmaktadır. Çeşme aynasında küçük bir tas nişi vardır. Bu nişin altında, ortada selvi ağacı ile iki yanında çarkıfelek ve hilal motifleri yer almaktadır. Ortadaki selvi ağacı motifinin hemen altında çeşmenin metal lülesi bulunmaktadır. Lülenin iki yanında birer adet kuş tasviri mevcuttur. Çeşme faal durumdadır
