KÜLTÜR VE TURİZM BAKANLIĞI
ÇANAKKALE KÜLTÜR VARLIKLARINI KORUMA BÖLGE KURULU
K A R A R

Çanakkale İli, Bayramiç İlçesi, Dağoba Köyü'nde yer alan, sit dışı alanda kalan, mülkiyeti Dağoba köy tüzel kişiliği adına kayıtlı, 465 parselde bulunan köy caminin deformasyonlar sebebiyle kapsamlı bir şekilde bakım ve onarıma ihtiyacı olduğu belirtilerek gereğinin yapılmasının istendiği ve camiye ilişkin hazırlanan tescil fişinin iletildiği Balıkesir Vakıflar Bölge Müdürlüğü'nün 08.12.2017 tarih/ E.5242 sayılı yazısı ve ekleri; tespit-tescil işlemleri doğrultusunda anılan taşınmaza ilişkin kurum görüşünün iletildiği Çanakkale Valiliği, Çevre ve Şehircilik İl Müdürlüğü'nün 17.01.2018 tarih/ E.524 sayılı yazısı ve ekleri ile uzman raporu okundu, ilgili dosyası incelendi, yapılan görüşmeler neticesinde:

AVRUPA KONSEYİ		VAKIFLAR GENEL MÜDÜRLÜĞÜ		ENVANTER NO :	
TÜRKİYE		KÜLTÜREL VE DOĞAL VARLIKLARI KORUMA ENVANTERİ		ANIT	
İLİ : ÇANAKKALE		İLÇESİ : BAYRAMIÇ		BELDE/KÖY : DAĞOBA	
MAHALLE, SOKAK, KAPI NO :		KADASTRO PAFTA :		ADA :	
ADI		YAPTIRAN :		YAPAN :	
DAĞOABA KÖYÜ CAMII		KÖY HALKI		KİTABE :	
YAPIM TARİHİ : 1788		PARSEL : 485		MİMARİ ÇAĞI (ÜSLUP) : GEÇ OSMANLI DÖNEMİ	
KORUMA DURUMU (A = İYİ - B =

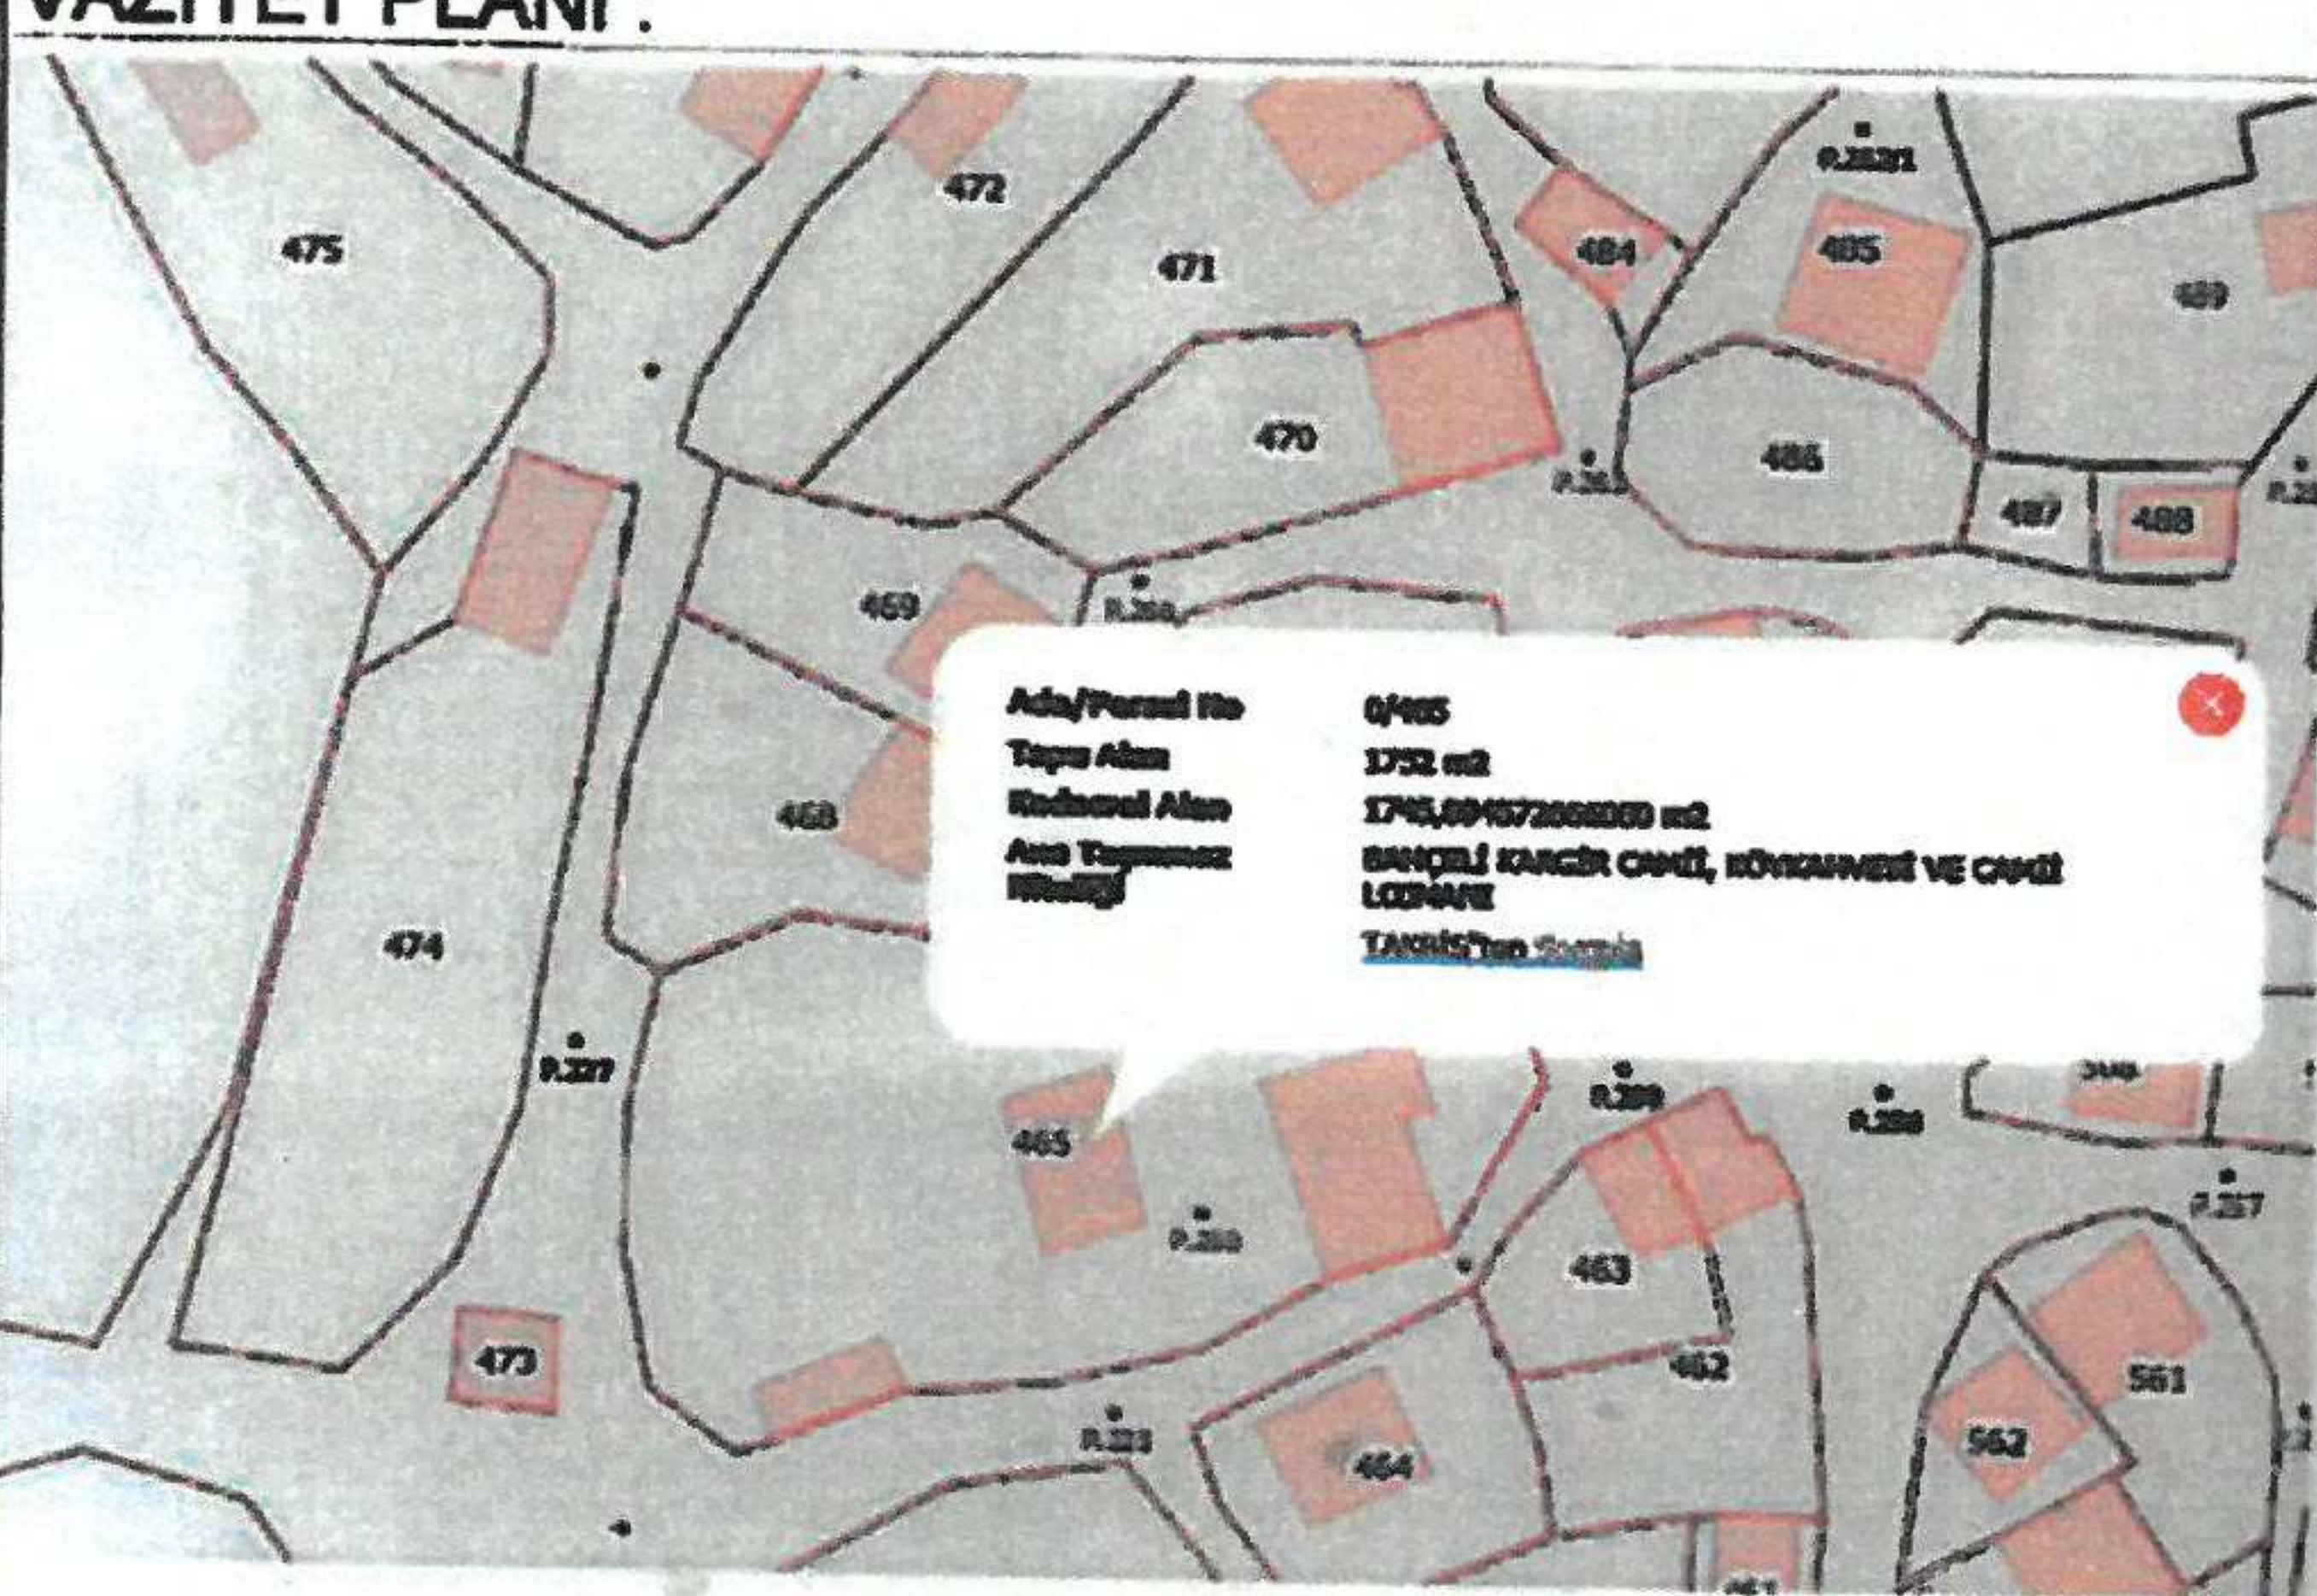
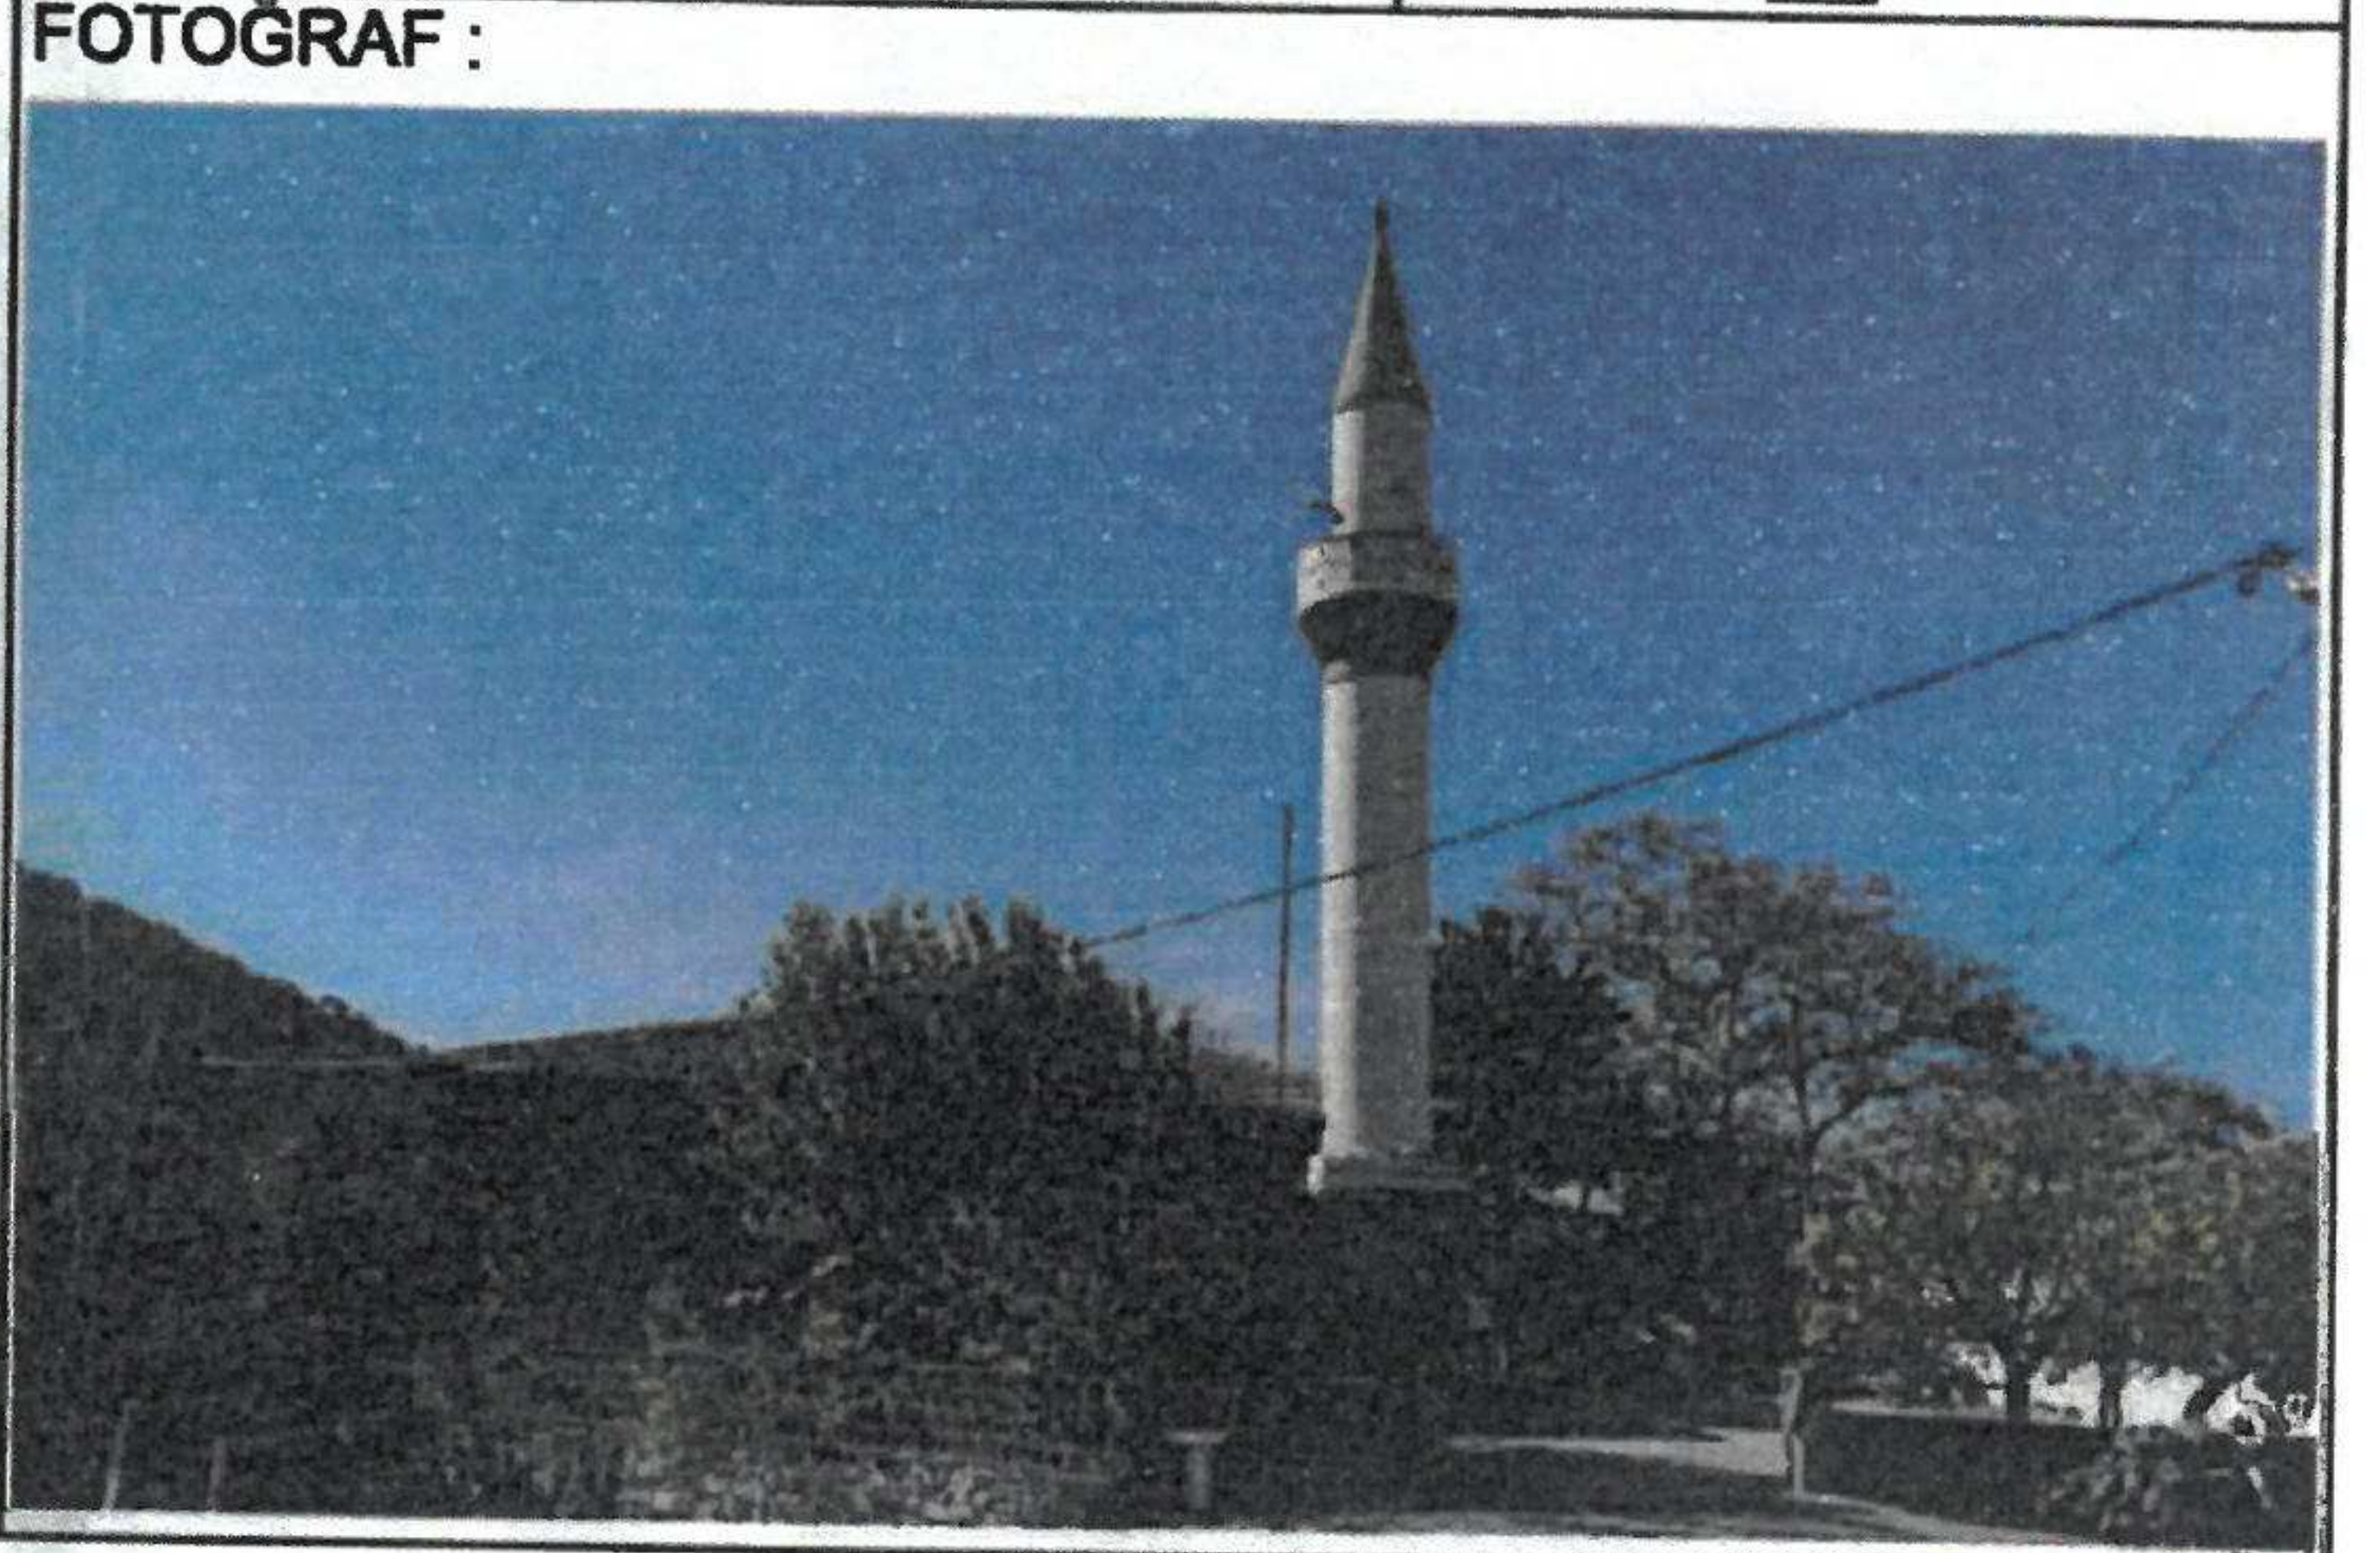
GÖZLEMLER : Onarım ihtiyacı vardır.

Cami harim, kadınlar mahfili, son cemaat yeri ve minareden oluşmaktadır. Kuzey güney ekseninde boyuna dikdörtgen planlıdır. Üzeri ahşap tavanlı ve kırma çatılıdır. Çatı örtüsü Marsilya tipi kiremittir.

Yapının kütlesi sert kayalık zemin üzerinde yükselmektedir. Moloz taş ile inşa edilerek içten dıştan sıvanmıştır. Duvarlar köşelerde zeminden tavana kadar yükselen ahşap direklerle desteklenmiştir.
