KÜLTÜR VE TURİZM BAKANLIĞI
ÇANAKKALE KÜLTÜR VARLIKLARINI KORUMA BÖLGE KURULU
K A R A R

Çanakkale İli, Ayvacık İlçesi, Babakale Köyü'nde bulunan, ekli haritada konumu belirtilen, devletin hüküm ve tasarrufu altındaki alanda kalan, Kurulumuzun 14.03.2016 tarih/ 2861 sayılı kararı ile tespit-tescil çalışmaları başlatılan yel değirmenine ilişkin hazırlanan uzman raporu okundu, ilgili dosyası incelendi, yapılan görüşmeler neticesinde:

AVRUPA KONSEYİ	KÜLTÜREL VARLIKLARI KORUMA ANI A ENVANTERİ	D.K.V.K.E.	ENVANTER NO:
TÜRKİYE		ANIT	HARİTA NO:
İLİ: ÇANAKKALE	İLÇESİ: AYVACIK İLÇESİ	MAHALLE KÖY : BABAKALE KÖYÜ	KORUMA DERECESESİ
SOKAK VE KAPI NO:	KADASTRO PAFTA: ADA: PARSEL:		ANITSAL
ADI: YEL DEĞİRMENİ	YAPTIRAN:	YAPAN :	ANITSAL
	YAPIM TARİHİ:	KİTABE:	1. GRUP
MİMARİ ÇAĞI: 19. YÜZYIL BAŞLARI (ÜSLUP)			
VAKFIYE:

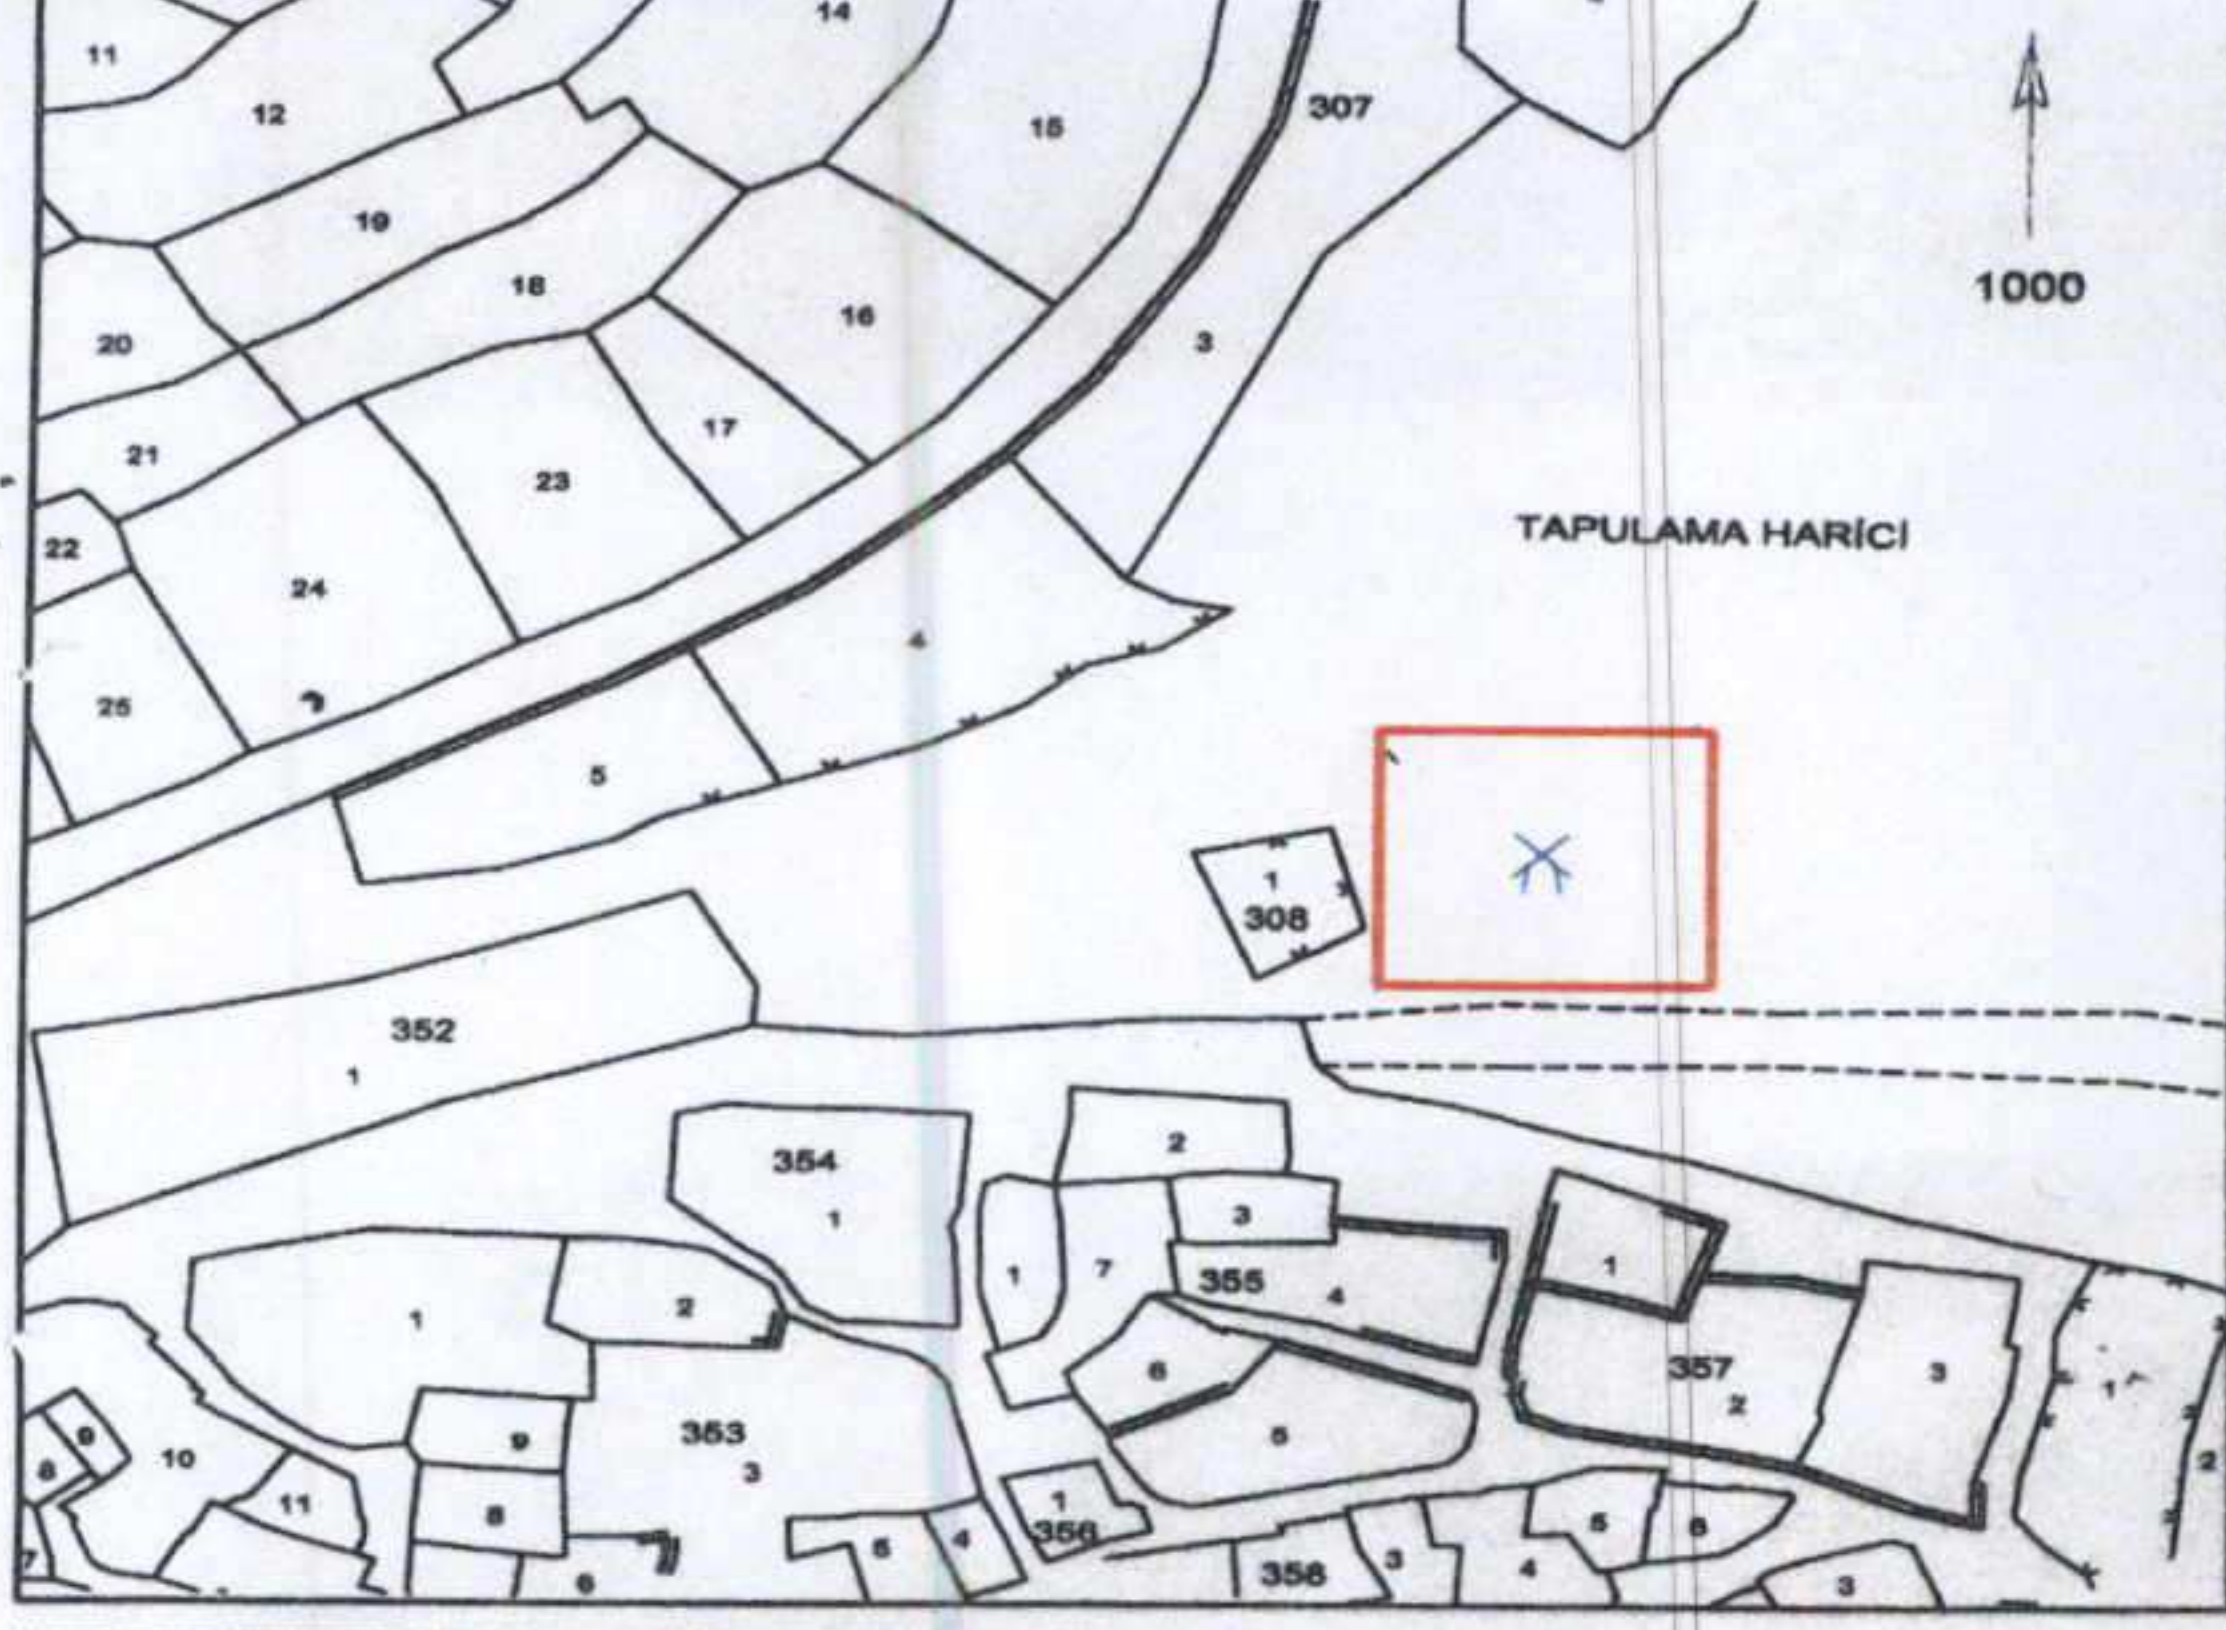
HARİTA PLANI:

DEĞİRMENİN BULUNDUĞU ALAN KOORDİNATLARI		
UTM 3 DERECE, ED-60, DOM27		
NoktaNo	Y	X
DEĞİRMEN_1	419789.17	4372673.89
DEĞİRMEN_2	419819.18	4372673.89
DEĞİRMEN_3	419819.18	4372643.87
DEĞİRMEN_4	419789.17	4372643.87

DEĞİRMENİN BULUNDUĞU ALAN
DEĞİRMEN
ÖLÇEK : 1/1000

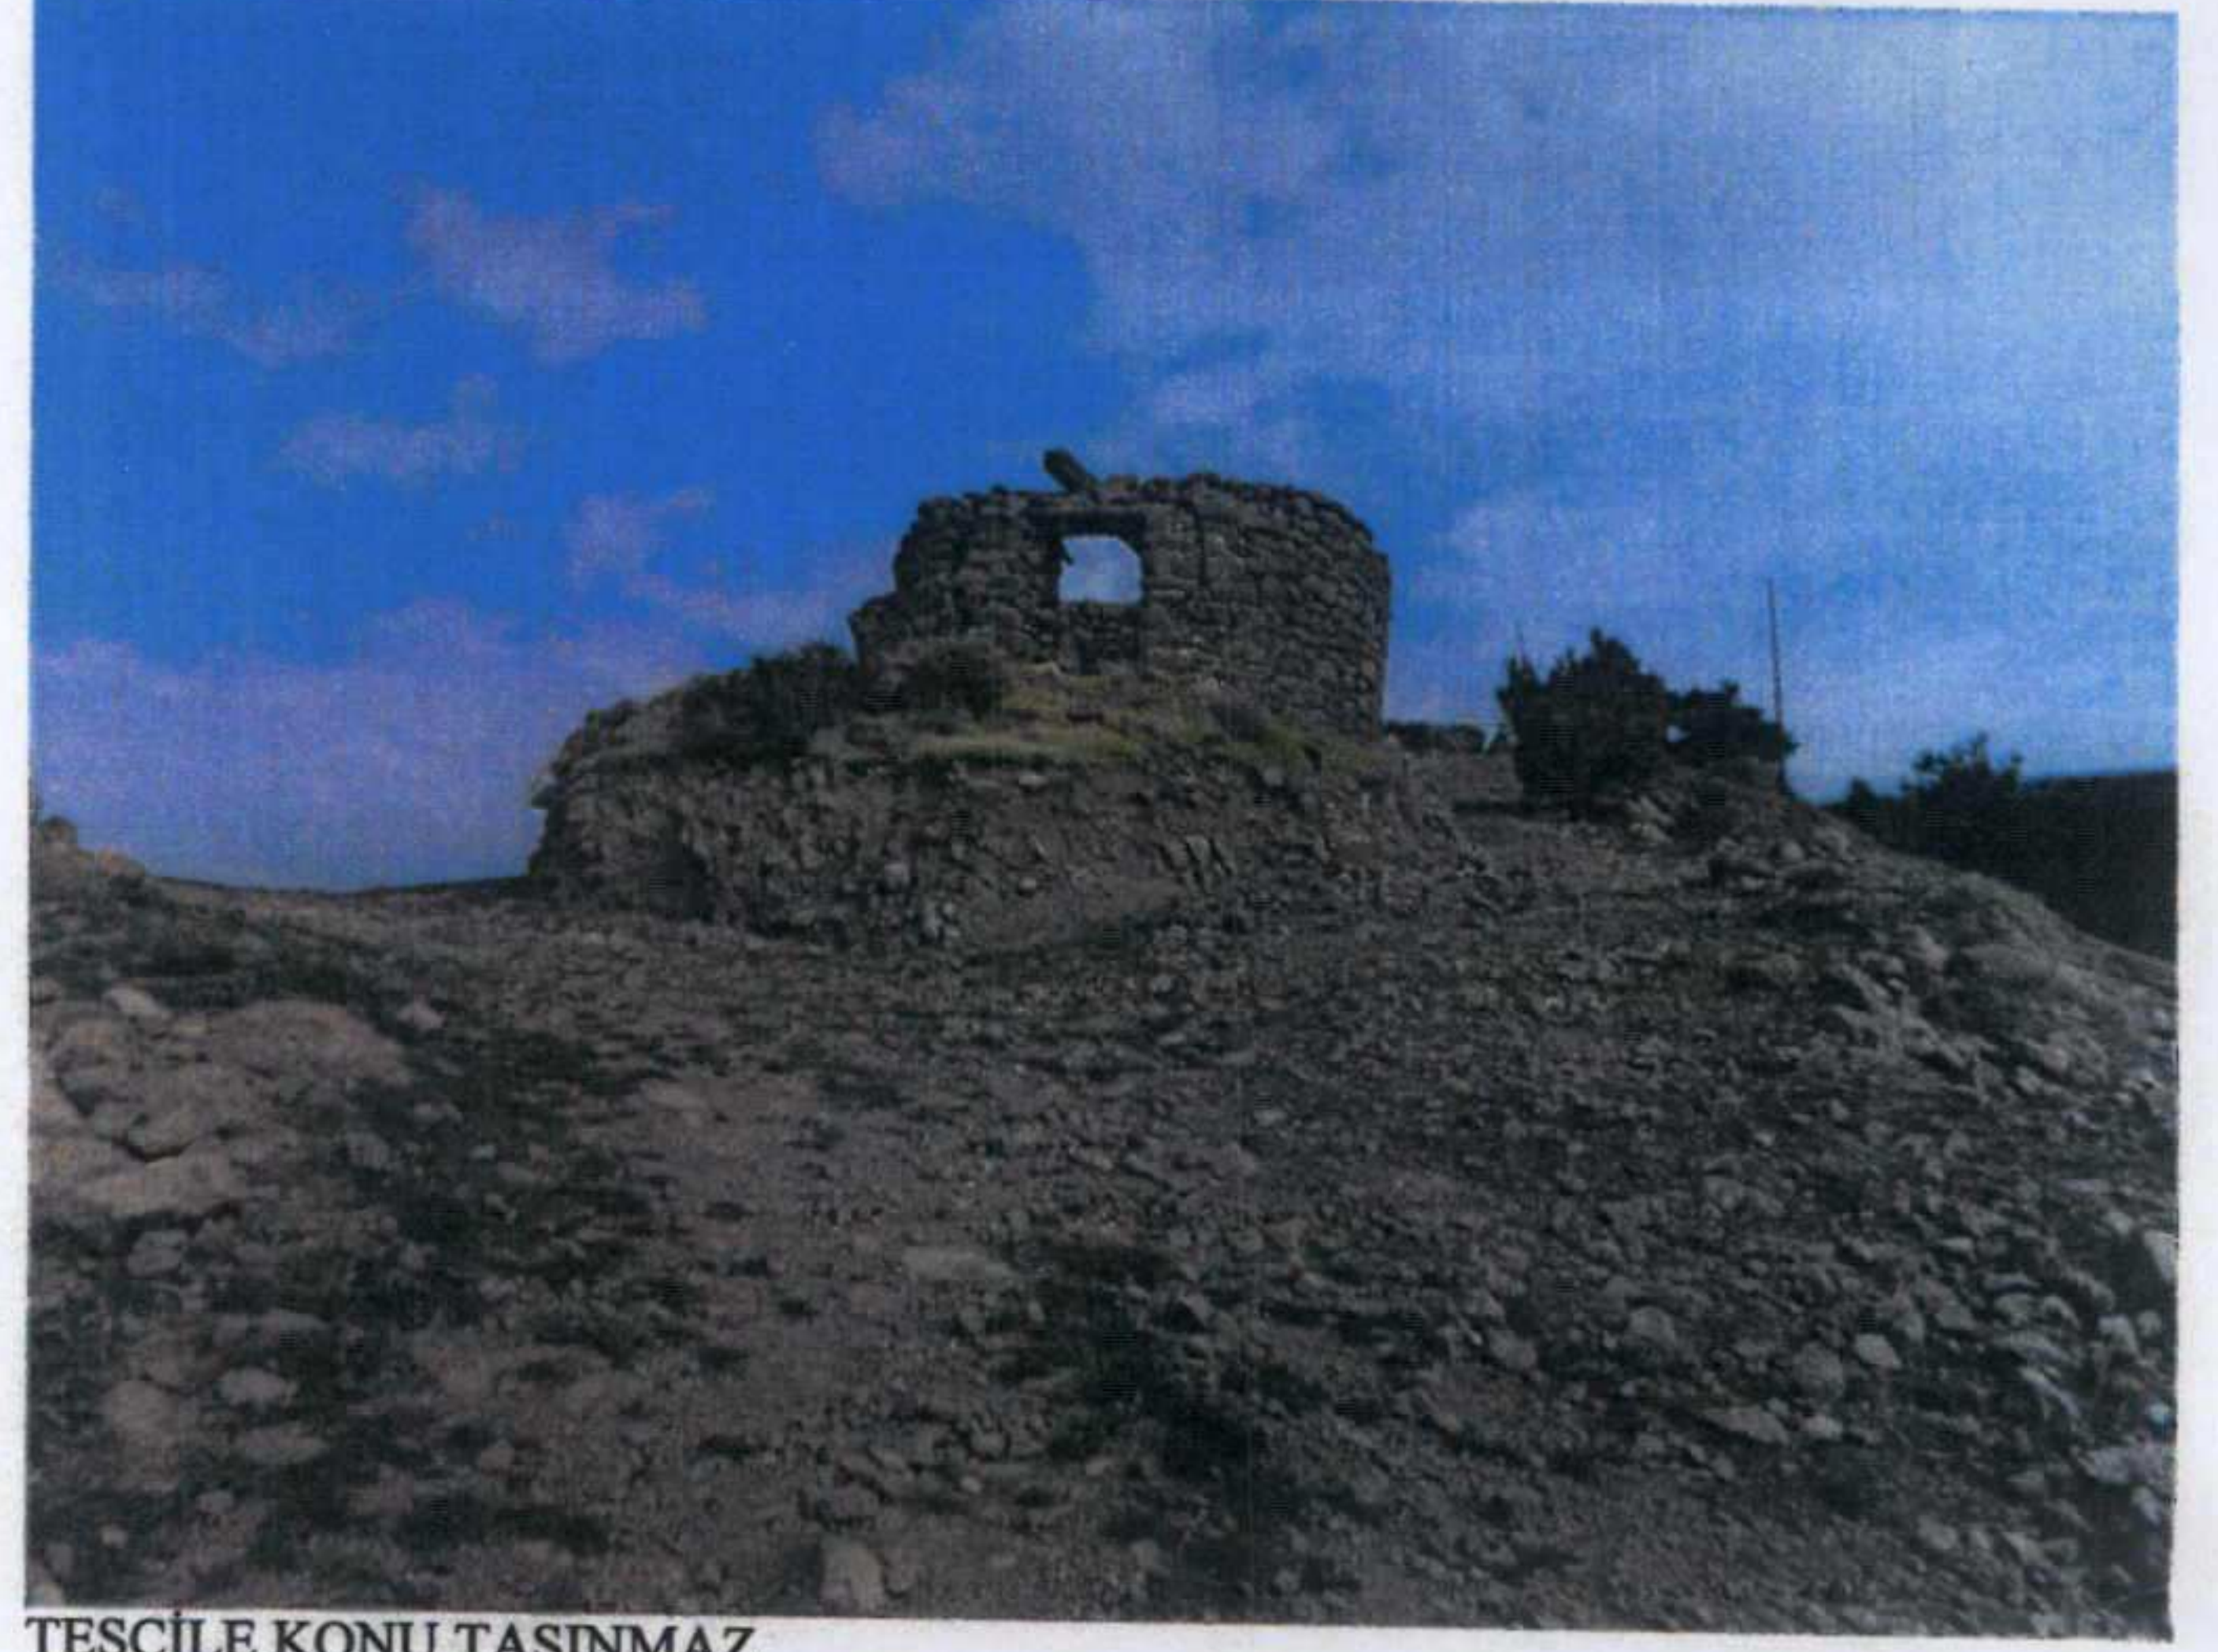
FOTOĞRAF

GÖZLEMLER: Yapı giriş kapı seviyesine kadar ayakta olup, günümüzde metruk bir vaziyettedir.

1915 yılı Çanakkale Savaşı sırasında bir gemiden çekilen fotoğrafta görülen üç yel değirmeninden taş örgü silindirik gövdesi ile yarıya kadar korunmuş durumda bugün yalnızca kalıntıları mevcut olan değirmen tescile konu değirmen olmaktadır. Bu değirmen 5, 8 metre çapında ve 3 metre yüksekliğe kadar korunmuş yerel andezit taşından toprak harç kullanılarak yapılmış silindirik gövdesi ile günümüze ulaşmayı başarabilmiştir. Değirmenin güneybatı yönüne bakan kapısının lentosu yine yörede yaygın olduğu üzere ahşap kütüklerin yan yana dizilmesiyle oluşturulmuştur.

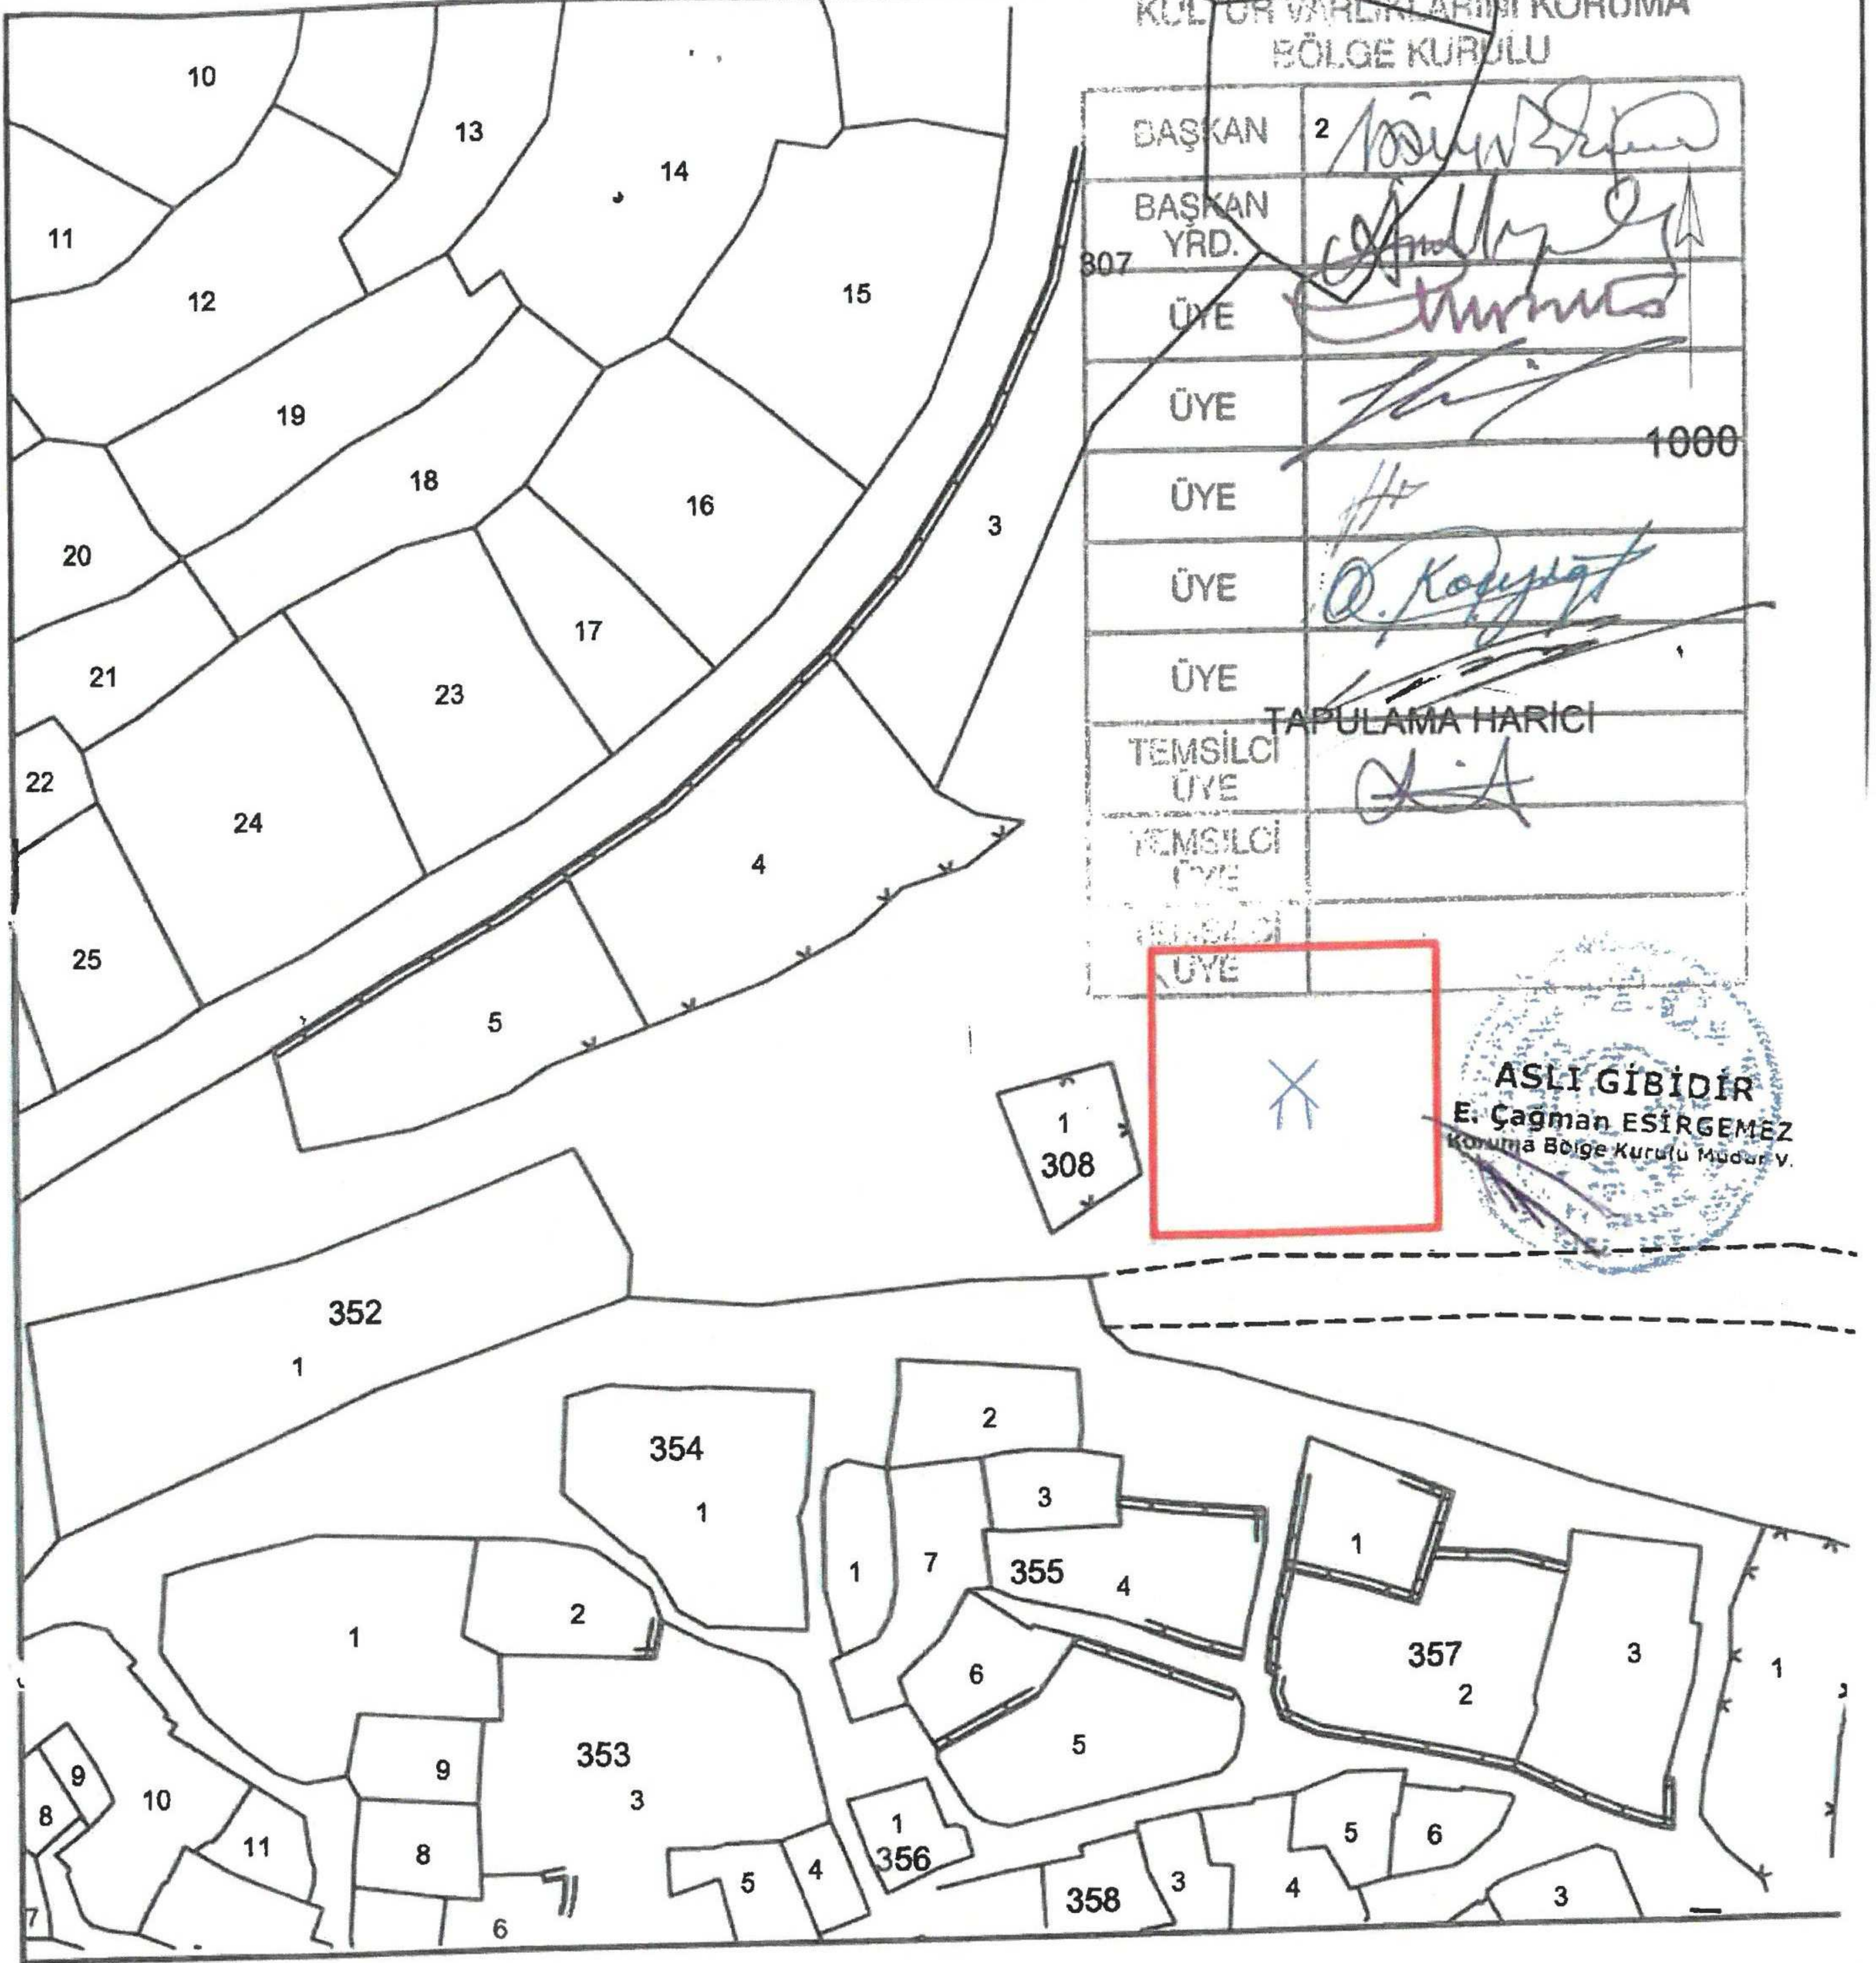
DEĞİRMENİN BULUNDUĞU ALAN
KOORDİNATLARI
UTM 3 DERECE, ED-50, DOM:27

NoktaNo	Y	X
DEGIRMEN_1	419789.17	4372573.89
DEGIRMEN_2	419819.18	4372573.89
DEGIRMEN_3	419819.18	4372543.87
DEGIRMEN_4	419789.17	4372543.87

— DEĞİRMENİN BULUNDUĞU ALAN
X DEĞİRMEN
ÖLÇEK : 1/1000
