T.C.
KÜLTÜR ve TURİZM BAKANLIĞI
Bursa Kültür Varlıklarını Koruma Bölge Kurulu
KARAR

Bursa İli, Yenişehir İlçesi, Beypınar Mahallesi, Evkaya Mevkii'nde hazine mülkiyetindeki 153 ada, 2 parselde bulunan kaya mezarına ilişkin İznik Müzesi Müdürlüğü uzmanlarının gerçekleştirdiği tespit ve tescil çalışmasının sonuçlarının değerlendirilmesine ilişkin İl Kültür ve Turizm Müdürlüğü'nün 08.01.2018 tarih ve 19713 sayılı yazısı ve ekleri ile Müdürlüğü'nün 28.01.2019 gün ve 45427sayılı raporu okundu, ekleri ve ilgili dosyası incelendi yapılan görüşmeler sonucunda;

YENİŞEHİR İLÇESİ - BEYPINAR MAHALLESİ

KAYA MEZAR

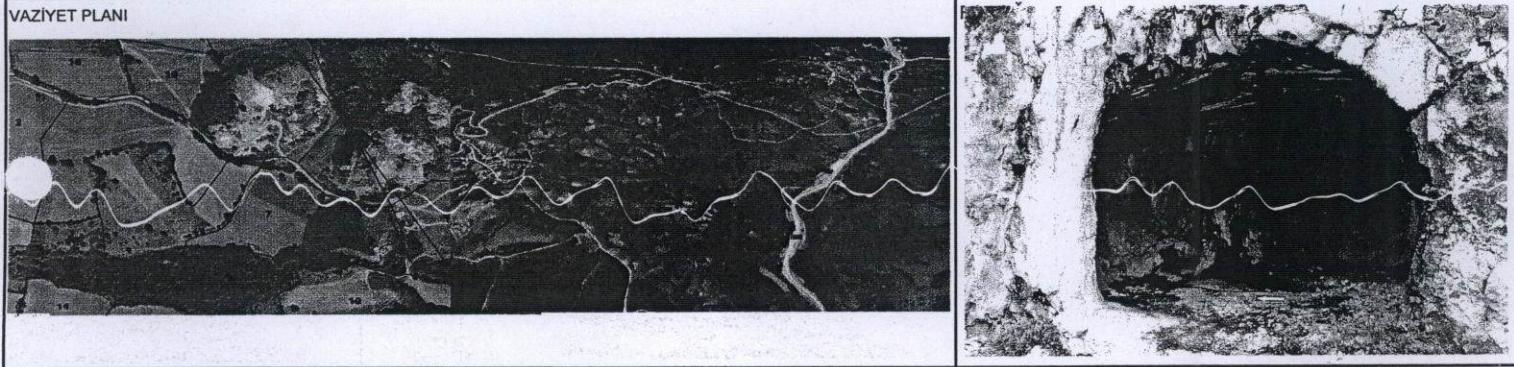
Beypınar Mahallesi, Evkaya mevkiinde yer alan ana kayaya oyulmuş oda mezarın girişi ana kaya kütesinin batı tarafından sağlanmaktadır. Oda mezarın içerisinde 3 adet kayaya oyulmuş rezerv mezar alanı olduğu görülmektedir. Bunlardan ana mezar olduğunu düşündüğümüz ve diğerlerine göre daha gösterişli olan sekili ve nişli mezar yapısı girişin tam karşısında yer almaktadır.

KORUMA DURUMU	A	İYİ	TAŞIYICI YAPI	A	DIŞ YAPI	A	ÜST YAPI	A	İÇ YAPI	A	SÜSLEME ELEMENLARI	A	RUTUBET	A	YOK
C	B	ORTA		B	C	B		B		B	B	B	B	B	İZİ VAR
	C	FENA		C		C		C		C		C	C	C	ÖNEMLİ

Korunması gerekli kültür varlığı özelliği göstermektedir.

Ana kayaya oyulmuş kaya mezarın girişi ana kaya kütesinin batı tarafından sağlanmaktadır. Giriş cephesinin üst köşelerinde kenet izleriyle beraber murçla düzleştirilmiş profil izleri görülmektedir, olasılıkla yapıldığı dönemde mezar girişinin üstü, ardıl gömülere de müsaade edecek şekilde açılıp tekrar kapatılabilen bir ahşap kapı yada yine ana kayadan kesilerek yapılmış bir kapakla örtülüydü. Oda mezarın girişi 325 cm genişliğinde, 290 cm yüksekliktedir. Giriş kuzey duvar kalınlığı 60 cm, güney ise 80 cm kalınlığındadır. Girişin hemen iç kısmında giriş duvarına bütünleşik iki adet dörtgen formlu yarım plaster ana kayaya oyularak yapılmış sütunlar bulunmaktadır. Her iki Sütunda 35 cm genişliğinde olup 180 cm uzunluğundadır. Mezar odasının içi kuzey-güney yönünde 5.50 m, doğu- batı yönde 5.80 m genişliğinde ve 3.00 m yüksekliktedir. Oda mezarın içerisinde 3 adet kayaya oyulmuş rezerv mezar alanı olduğu görülmektedir. Bunlardan ana mezar olduğunu düşündüğümüz ve diğerlerine göre daha gösterişli olan sekili ve nişli mezar yapısı girişin tam karşısında yer almaktadır. Yoğun tahribattan dolayı kayaya oyulmuş mezarların büyük bir kısmı eksiktir. Duvar kısmında ateş yakılmasından kaynaklı is ve boya ile yazılmış yazılar bulunmaktadır.

Bursa Restorasyon ve Konservasyon Bölge Laboratuvarı Müdürlüğü tarafından Kaya mezarına yönelik belgeleme çalışması yapılarak, tahribatın giderilmesi açısından önerilerin Kurulumuza iletilmesine;

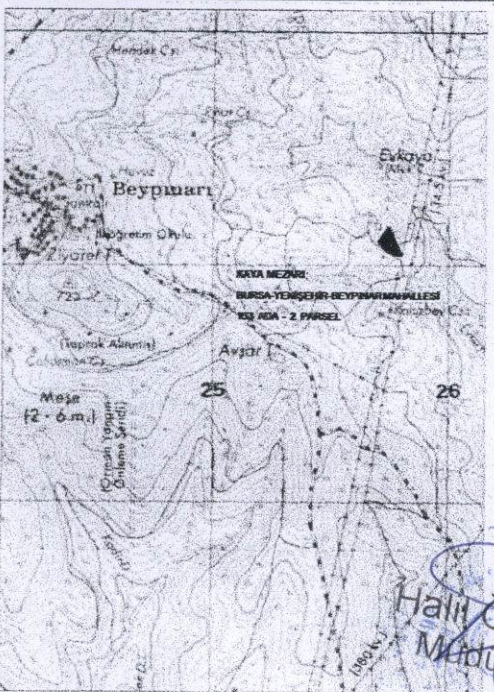
●●●●●●●● KORUNMA ALANI SINIRI
