T.C.
KÜLTÜR ve TURİZM BAKANLIĞI
BALIKESİR KÜLTÜR VARLIKLARINI KORUMA BÖLGE KURULU
KARAR

BALIKESİR İLİ ALTIEYLÜL İLÇESİ, ÇAYIRHISAR MAHALLESİ 107 ADA 12 PARSELDEKİ
ESKİ ÇAYIRHISAR CAMİ KORUMA ALANI PAFTASI

ADI: ÇAYIRHISAR MAHALLESİ CAMİİ	YAPTIRAN:	YAPAN:	MİMARİ ÇAĞI:
YAPIM TARİHİ:	KİTABE:	VAKFIYE:

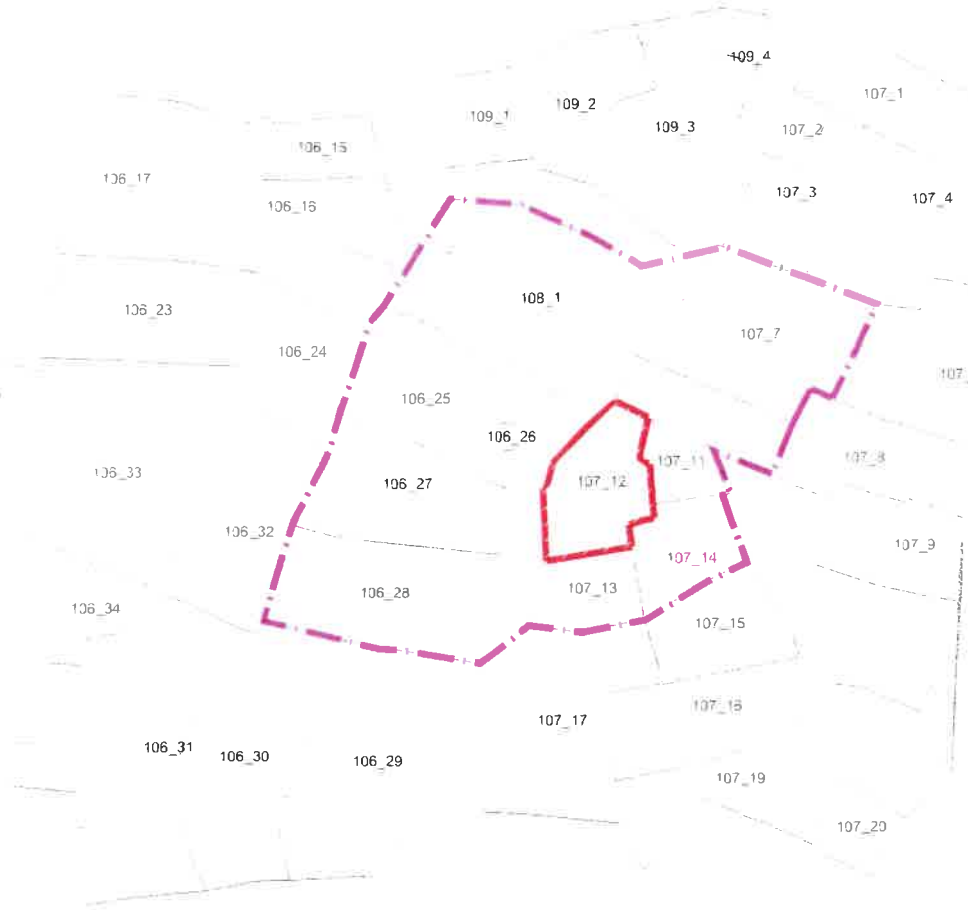
Tescilli Eski Çayırhisar Camı

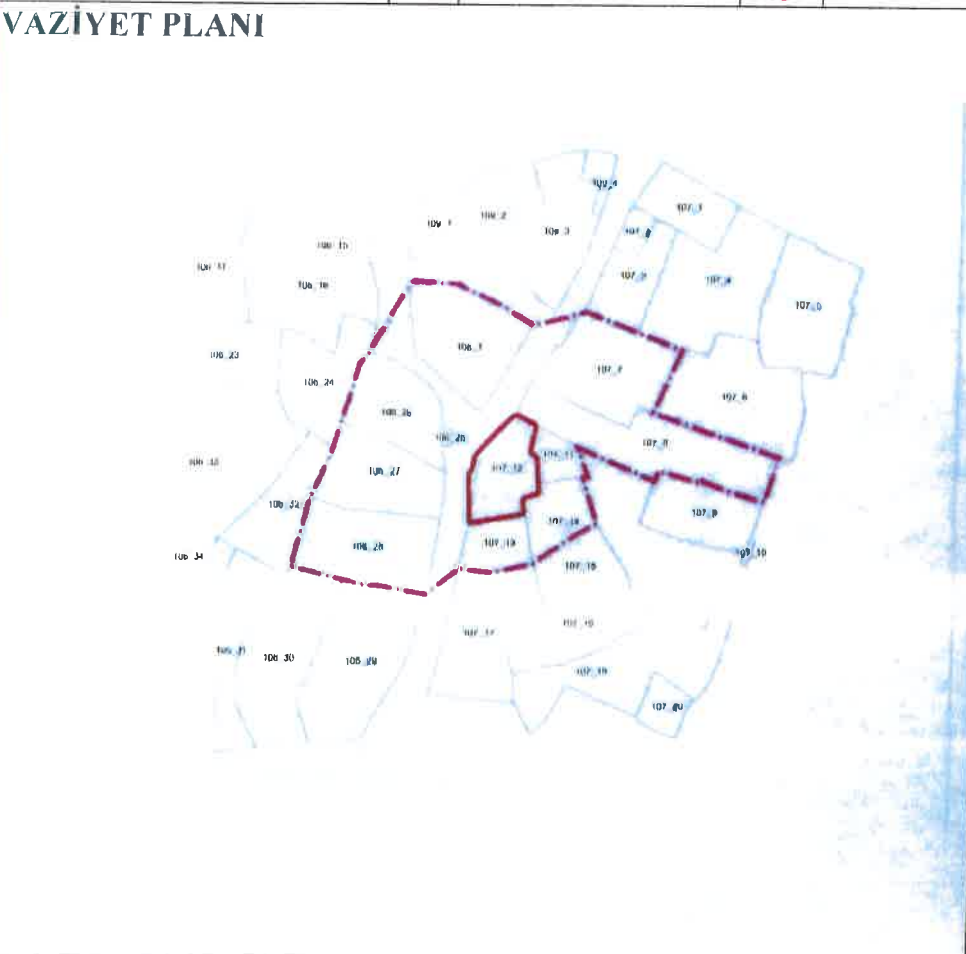
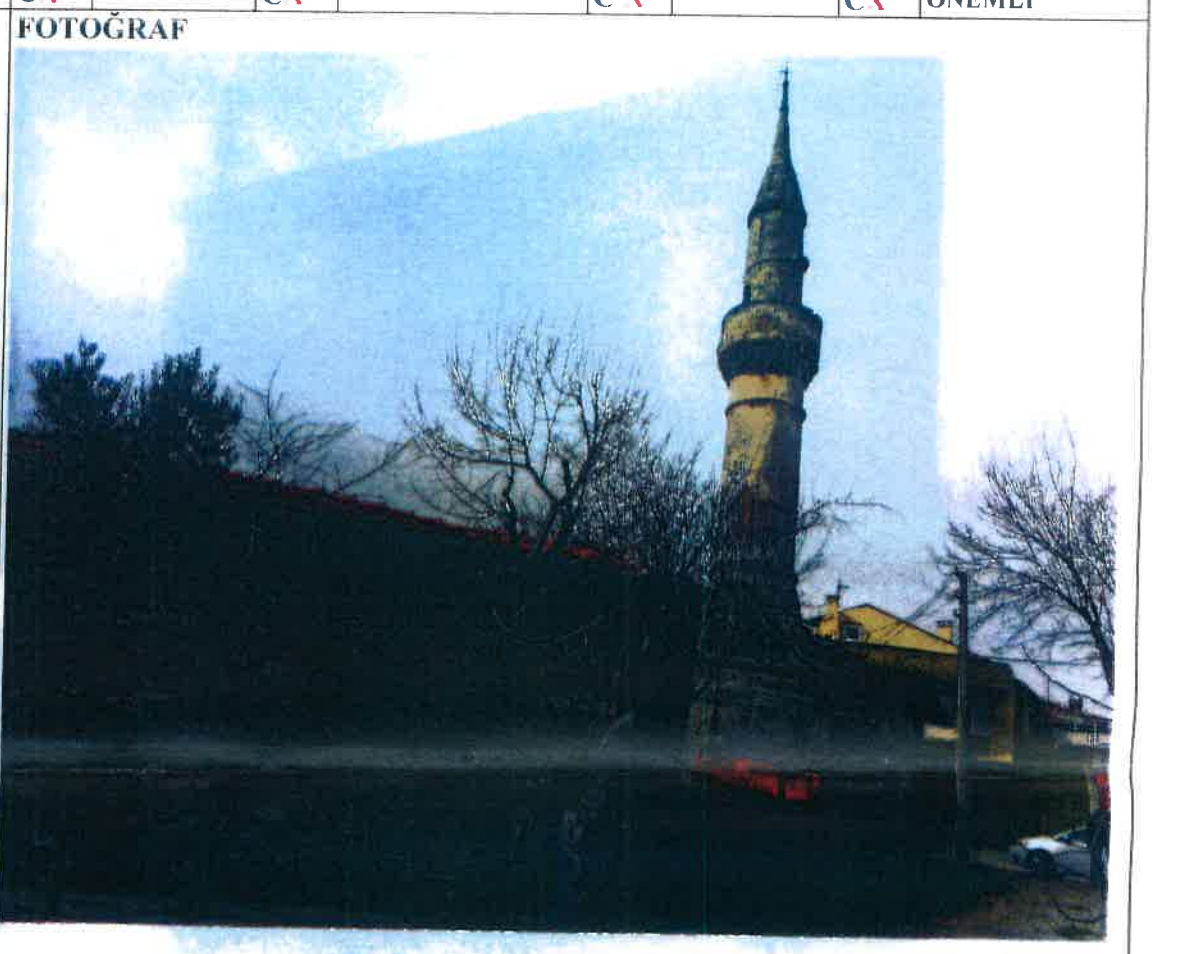
GENEL TANIM: Camii mahalle arasında dikdörtgen planlı, moloz taş ve tuğla malzemedden kargir olarak inşa edilmiştir. Eski yerleşim yerinin merkezinde kalmaktadır.

KORUMA DURUMU	A	TAŞIYICI YAPI	A	DIŞ YAPI	A	ÜST YAPI	A	SÜSLEME ELEMENLARI	A	RUTUBET	A	YOK
	B		B		B		B		B		B	İZİ VAR \
	C X		C X		C X		C X		C X		C X	ÖNEMLİ

AYRINTILI TANITIM: Camii kuzeydoğu-güneybatı doğrultulu dikdörtgen planlı, moloz taş ve tuğla malzeme ile kargir olarak inşa edilmiştir. Örtü sistemi, kırma çatılı, Marsilya tipi kiremitle kaplı, geniş ahşap saçaklıdır. Kuzeybatı cephesinde kesme taş malzemedden, çokgen kürsülü, kübik pabuç bölüm üzeri silindirik gövdeli, tek şerefeli minaresi bulunmaktadır. Minarenin gövdesi tuğladan, diğer bölümleri kesme taş malzemedden inşa edilmiştir. Kuzey cephede orijinalinde, dört yuvarlak kemerli, üçü serbest, ikisi köşelerden duvara bitişik sütunlarla taşınan revaklı bölümün bulunduğu izlerden anlaşılmaktadır. Ancak revaklı bölüm beton üzeri sıvalı olarak kapatılmış, kuzeydoğu yönüne ahşap dikdörtgen formlu, çift kanatlı kapı eklenmiştir. Caminin doğu cephesinde iki adet dikdörtgen formlu, ahşap doğramalı pencereleri bulunmaktadır. Pencerelerin altında iki adet pencere açıklığı bulunmakta olup açıklıklar kapatılmıştır. Güney cepheden camiye yakın olarak inşa edilmiş, zemin+1 katlı, betonarme bir konut bulunduğundan bu cephesi net görülememiştir. Kuzey cephedeki ahşap kapıdan doğu-batı doğrultulu dikdörtgen planlı, öncesinde son cemaat yeri olarak kullanıldığı düşünülen, bilinmeyen tarihte kapatılmış olan revaklı bölüme girilmektedir. Doğu yönde revaklı bölüme açılan iki adet, dikdörtgen formlu, giyotin pencere bulunmaktadır. Harime giriş dikdörtgen formlu, ahşap kanatlı, doğu yöndeki kapı kanadı olmayan kapıdan sağlanmaktadır. Kapı harap durumdadır. Harimin kuzey yönünde, girişin üzerinde, ahşap altı sütunla taşınan, doğu-batı doğrultulu dikdörtgen planlı kadınlar mahfili bulunmaktadır. Bu bölüme girişin doğu yönünde bulunan ahşap basamaklı, ahşap korkuluklu merdiven ile çıkılmaktadır. Harimin güney cephe duvarının doğu yönünde ahşap minber yer alır. Minberin süpürgelik, aynalık, korkuluk ve köşk bölümleri mevcut olup, kasnak, külah ve alemler günümüze ulaşmamıştır. Duvarın ortasında dikdörtgen formlu, yuvarlak kemerli, yarım daire nişli, duvara gömme olarak yapılmış, beton üzeri sıvalı mihrap bulunur. Üzeri yeşil renk boya ile boyanmıştır. Duvarın batı yönünde alçı üzeri sıvalı yarım daire formlu vaaz kürsüsü bulunmaktadır. Harimin tavanı orijinal ahşap olup ortada kare formlu çerçeve çitelerle yapılmış çiçek motifli bezeme bulunmaktadır. Harim zemin döşemesi ahşaptır.
