**T.C.**  
**KÜLTÜR VE TURİZM BAKANLIĞI**  
**DIYARBAKIR KÜLTÜR VARLIKLARINI**  
**KORUMA BÖLGE KURULU**  
**KARAR**

Diyarbakır İli, Merkez, Sur İlçesi, Abdaldede Mahallesinde bulunan, tapunun 404 ada, 16 no.lu parselinde kayıtlı, özel mülkiyete ait, konutun tescil talebine ilişkin; Diyarbakır Kültür Varlıklarını Koruma Bölge Kurulu Müdürlüğünün 11.01.2019 gün ve E.18237 sayılı Uzman raporu okundu. Ekleri ve konuya ilişkin bilgi, belgeler incelendi. Yapılan görüşmeler sonunda;

AVRUPA KONSEYİ	DOĞAL VE KÜLTÜREL VARLIKLARI KORUMA ENVANTERİ (D.K.V.K.E)		ANIT	ENVANTER NO:		
TÜRKİYE	KÜLTÜR VARLIKLARI VE MÜZELER GENEL MÜDÜRLÜĞÜ			HARİTA NO:		
İLİ: DİYARBAKIR	İLÇESİ: SUR	MAHALLE/MEVKİ: ABDALDEDE MAH.		KORUMA DERECESESİ	ANITSAL	1 2 3
SOKAK VE KAPI NO:	KADASTRO:PAFTA:19 ADA:404 PARSEL:16			ÇEVRESEL	1 2 3	
ADI : Konut	YAPTIRAN:	YAPAN:	MİMARİ ÇAĞI:19.yy Sivil Mimari			
	YAPIM TARİHİ:	KİTABE:	VAKFİYE:

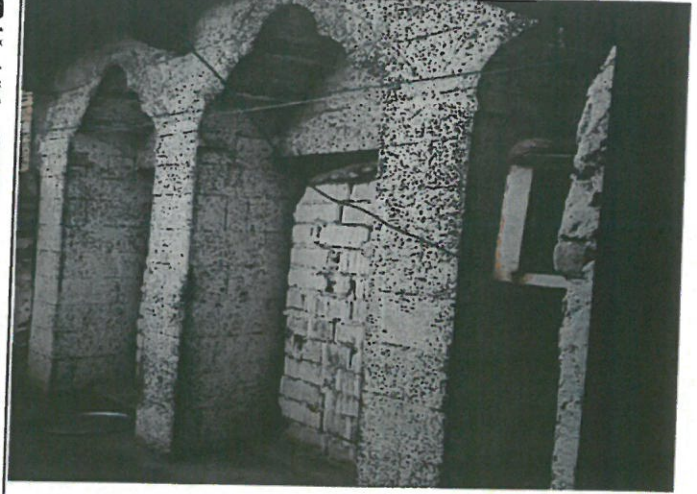
**FOTOĞRAF:**

**GÖZLEMLER:** Batı yönde bulunan ve özgün halinde avlu kısmına bakan pencerelerin tümünün içi örülmüş ve kapatılmıştır. Avlunun üstünde yapılmış olan ve şu anda bir oda ve teras olarak kullanılan eklenti betonarmedir.

**AYRINTILI TANITIM:** Diyarbakır İli, Sur İlçesi, Abdaldede Mahallesinde bulunan, tapunun 404 ada, 16 nolu parselinde kayıtlı taşınmaz, kuzey güney yönde uzanan tek kanattan oluşmakta ve avluya bakan cepheleri bazalt taş malzeme den oluşmaktadır. Konuta kuzeydoğu köşesindeki odanın altından açılmış, basık kemerli demir doğramalı bir kapıdan giriş sağlanmaktadır. Ayrıca taşınmazın doğu yönde, sokağa açılan duvarında sonradan açılan iki kanatlı demir doğramalı bir kapı bulunmaktadır. Taşınmaza kuzey doğu köşede yer alan kapısından girildikten sonra özgün halinde avlu olan kısmın üzeri köşelerden kolonlarla desteklenerek beton dökülerek kapatılmıştır. Taşınmazın alt katında iki oda bulunmaktadır. Bu odalardan birinin sokağa açılan duvarından kapı açılmıştır, bu odalar bakkal ve depo olarak kullanılmaktadır. Taşınmazın ikinci katına cephe duvarına bitişik uzanan taş merdiven ile çıkış sağlanmaktadır. Söz konusu taşınmazın üst katında toplam dört oda bulunmaktadır. Odalardan doğu yönde olanlar tuğla malzemedен örülmüş içi beton şap dökülerek kaplanmış duvarları sıvanmış ve boyanmış durumdadır. Avluya bakan odaların zemin kaplaması şap dökülerek kaplanmış, duvarları sıvanmış durumdadır. Odaların üstü ahşap kirişlerin üstü beton dökülerek kapatılmıştır. Özgün halinde avluya bakan dilimli kemerli olan pencereler, avlunun üzerinin betonla kaplanması sonucu odaların içinde kalmıştır, odaların içinde kalan pencereler örülerek kapatılmış durumdadır ancak, duvarlarda izleri belli olmaktadır.
