T.C.  
KÜLTÜR VE TURİZM BAKANLIĞI  
ÇANAKKALE KÜLTÜR VARLIKLARINI KORUMA BÖLGE KURULU  
K A R A R

AVRUPA KONSEYİ	KÜLTÜREL VARLIKLARI KORUMA ENVANTERİ	D.K.V.K.E.	ANIT	ENVANTER NO:
TÜRKİYE				HARİTA NO:
İLİ: ÇANAKKALE	İLÇESİ: LAPSEKİ İLÇESİ	MAHALLE KÖY : DALYAN MEVKİİ CUMHURİYET MAHALLESİ	KORUMA DERECESESİ	ANITSAL
SOKAK VE KAPI NO:	KADASTRO PAFTA: ADA: PARSEL:			ÇEVRESEL
ADI: YEL DEĞİRMENİ	YAPTIRAN:	YAPAN :	MİMARİ ÇAĞI: 19. YÜZYIL (ÜSLUP)	ANITSAL
	YAPIM TARİHİ:	KİTABE:	VAKFIYE:	1. GRUP

ORJİNAL KULLANIMI: YEL DEĞİRMENİ

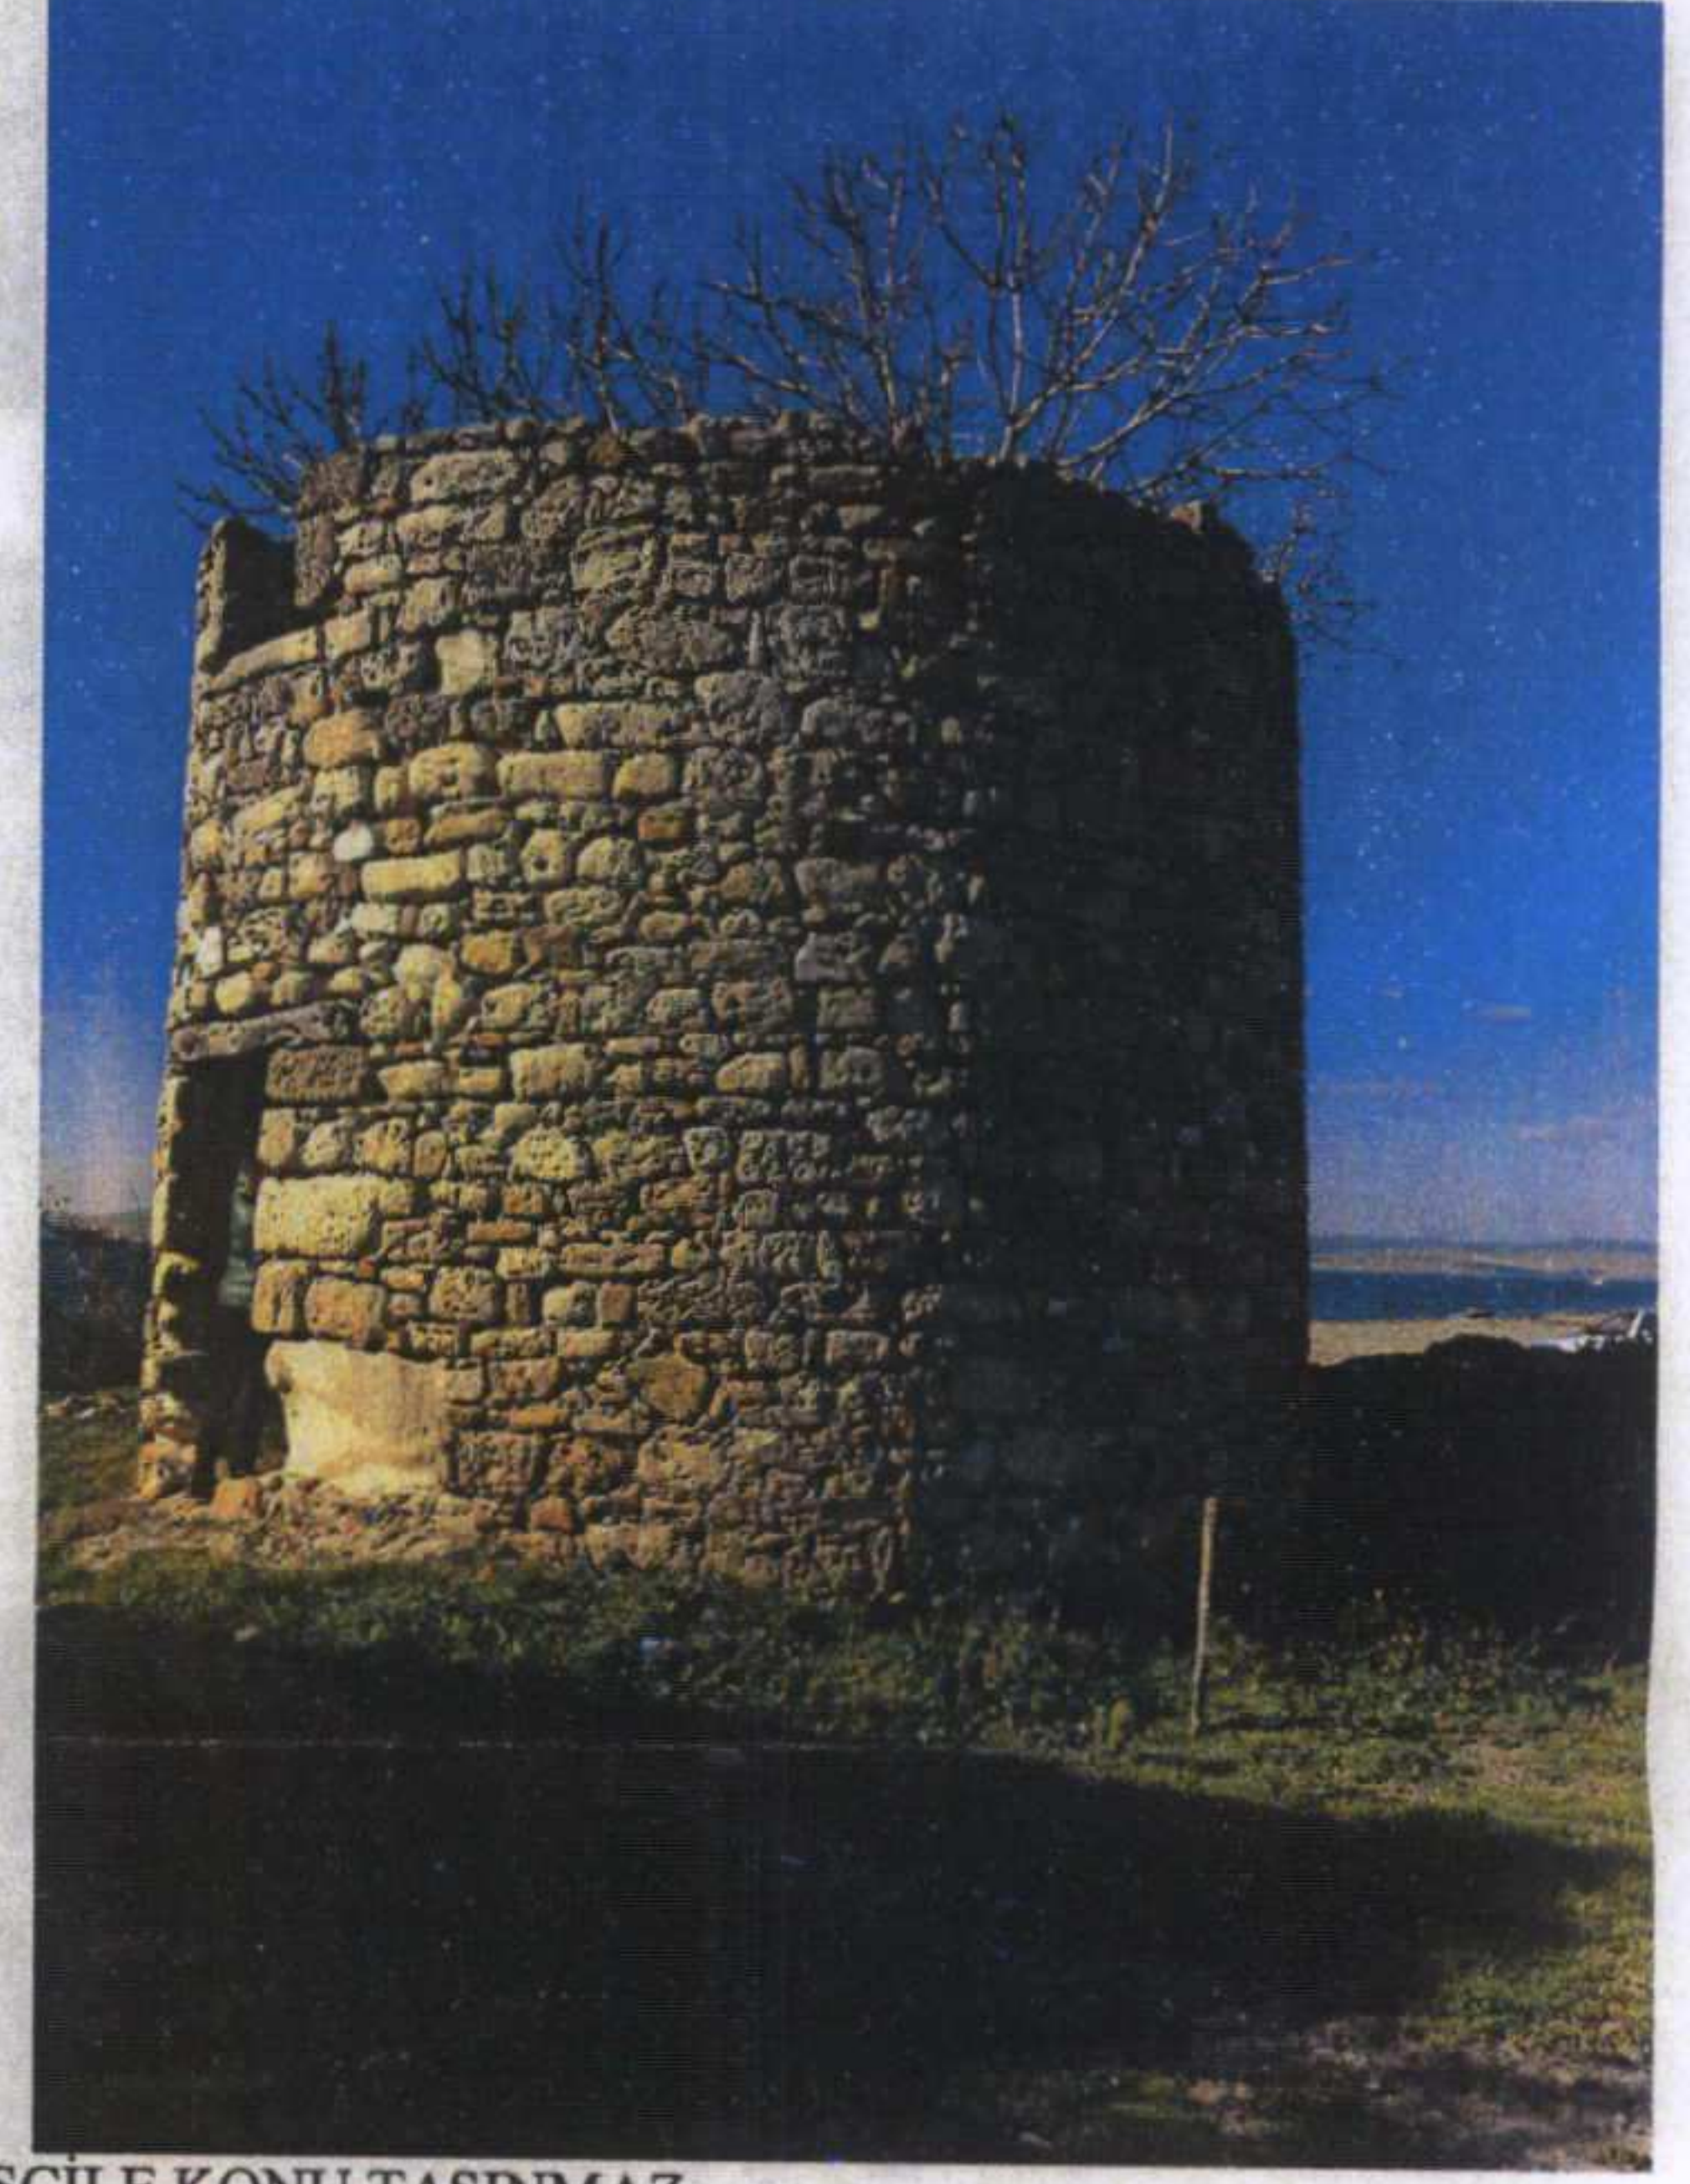
FOTOĞRAF

TESCİLE KONU TAŞINMAZ

GÖZLEMLER: Günümüzde değirmenin çatı örtüsü dışında beden duvarları ayakta.

Çanakkale İli, Lapseki İlçesi, Dalyan Mevkii, Cumhuriyet Mahallesi'nde deniz kıyısında tapu harici alanda kalan değirmenden günümüze beden duvarları sağlam, çatı ve iç mekanizması bulunmayan taş malzemeli kagir bir kalıntı kalmıştır.

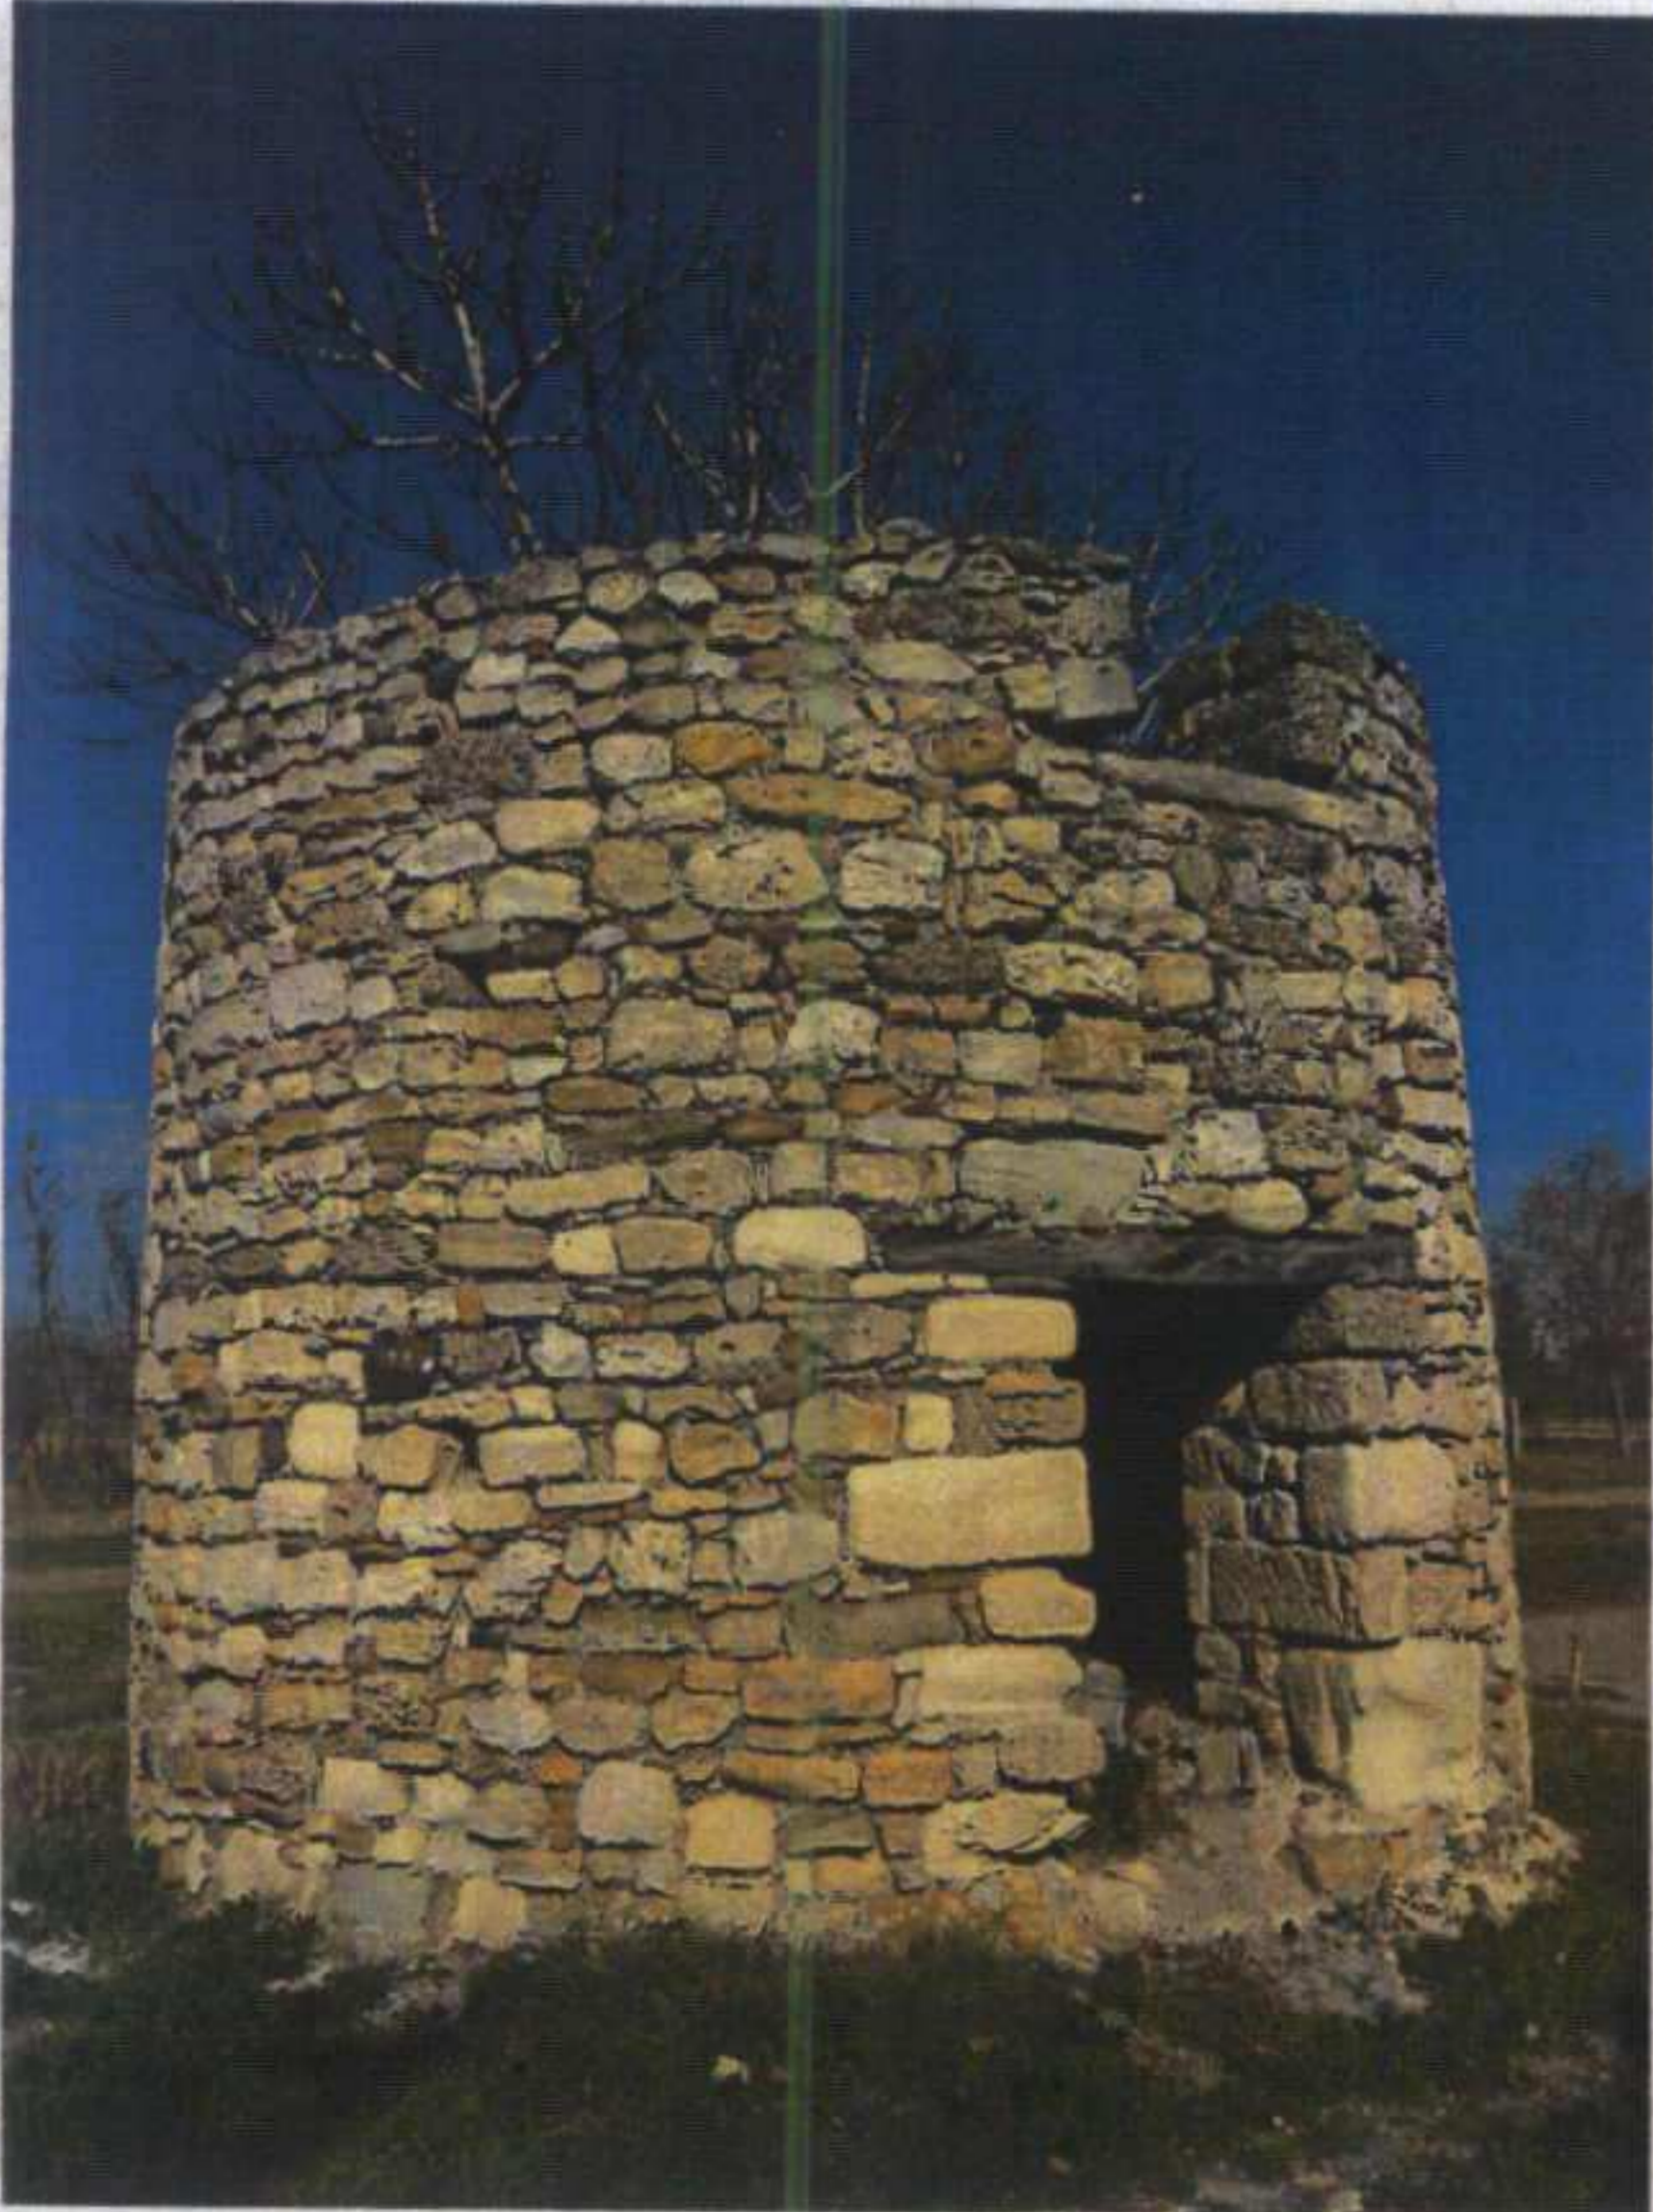
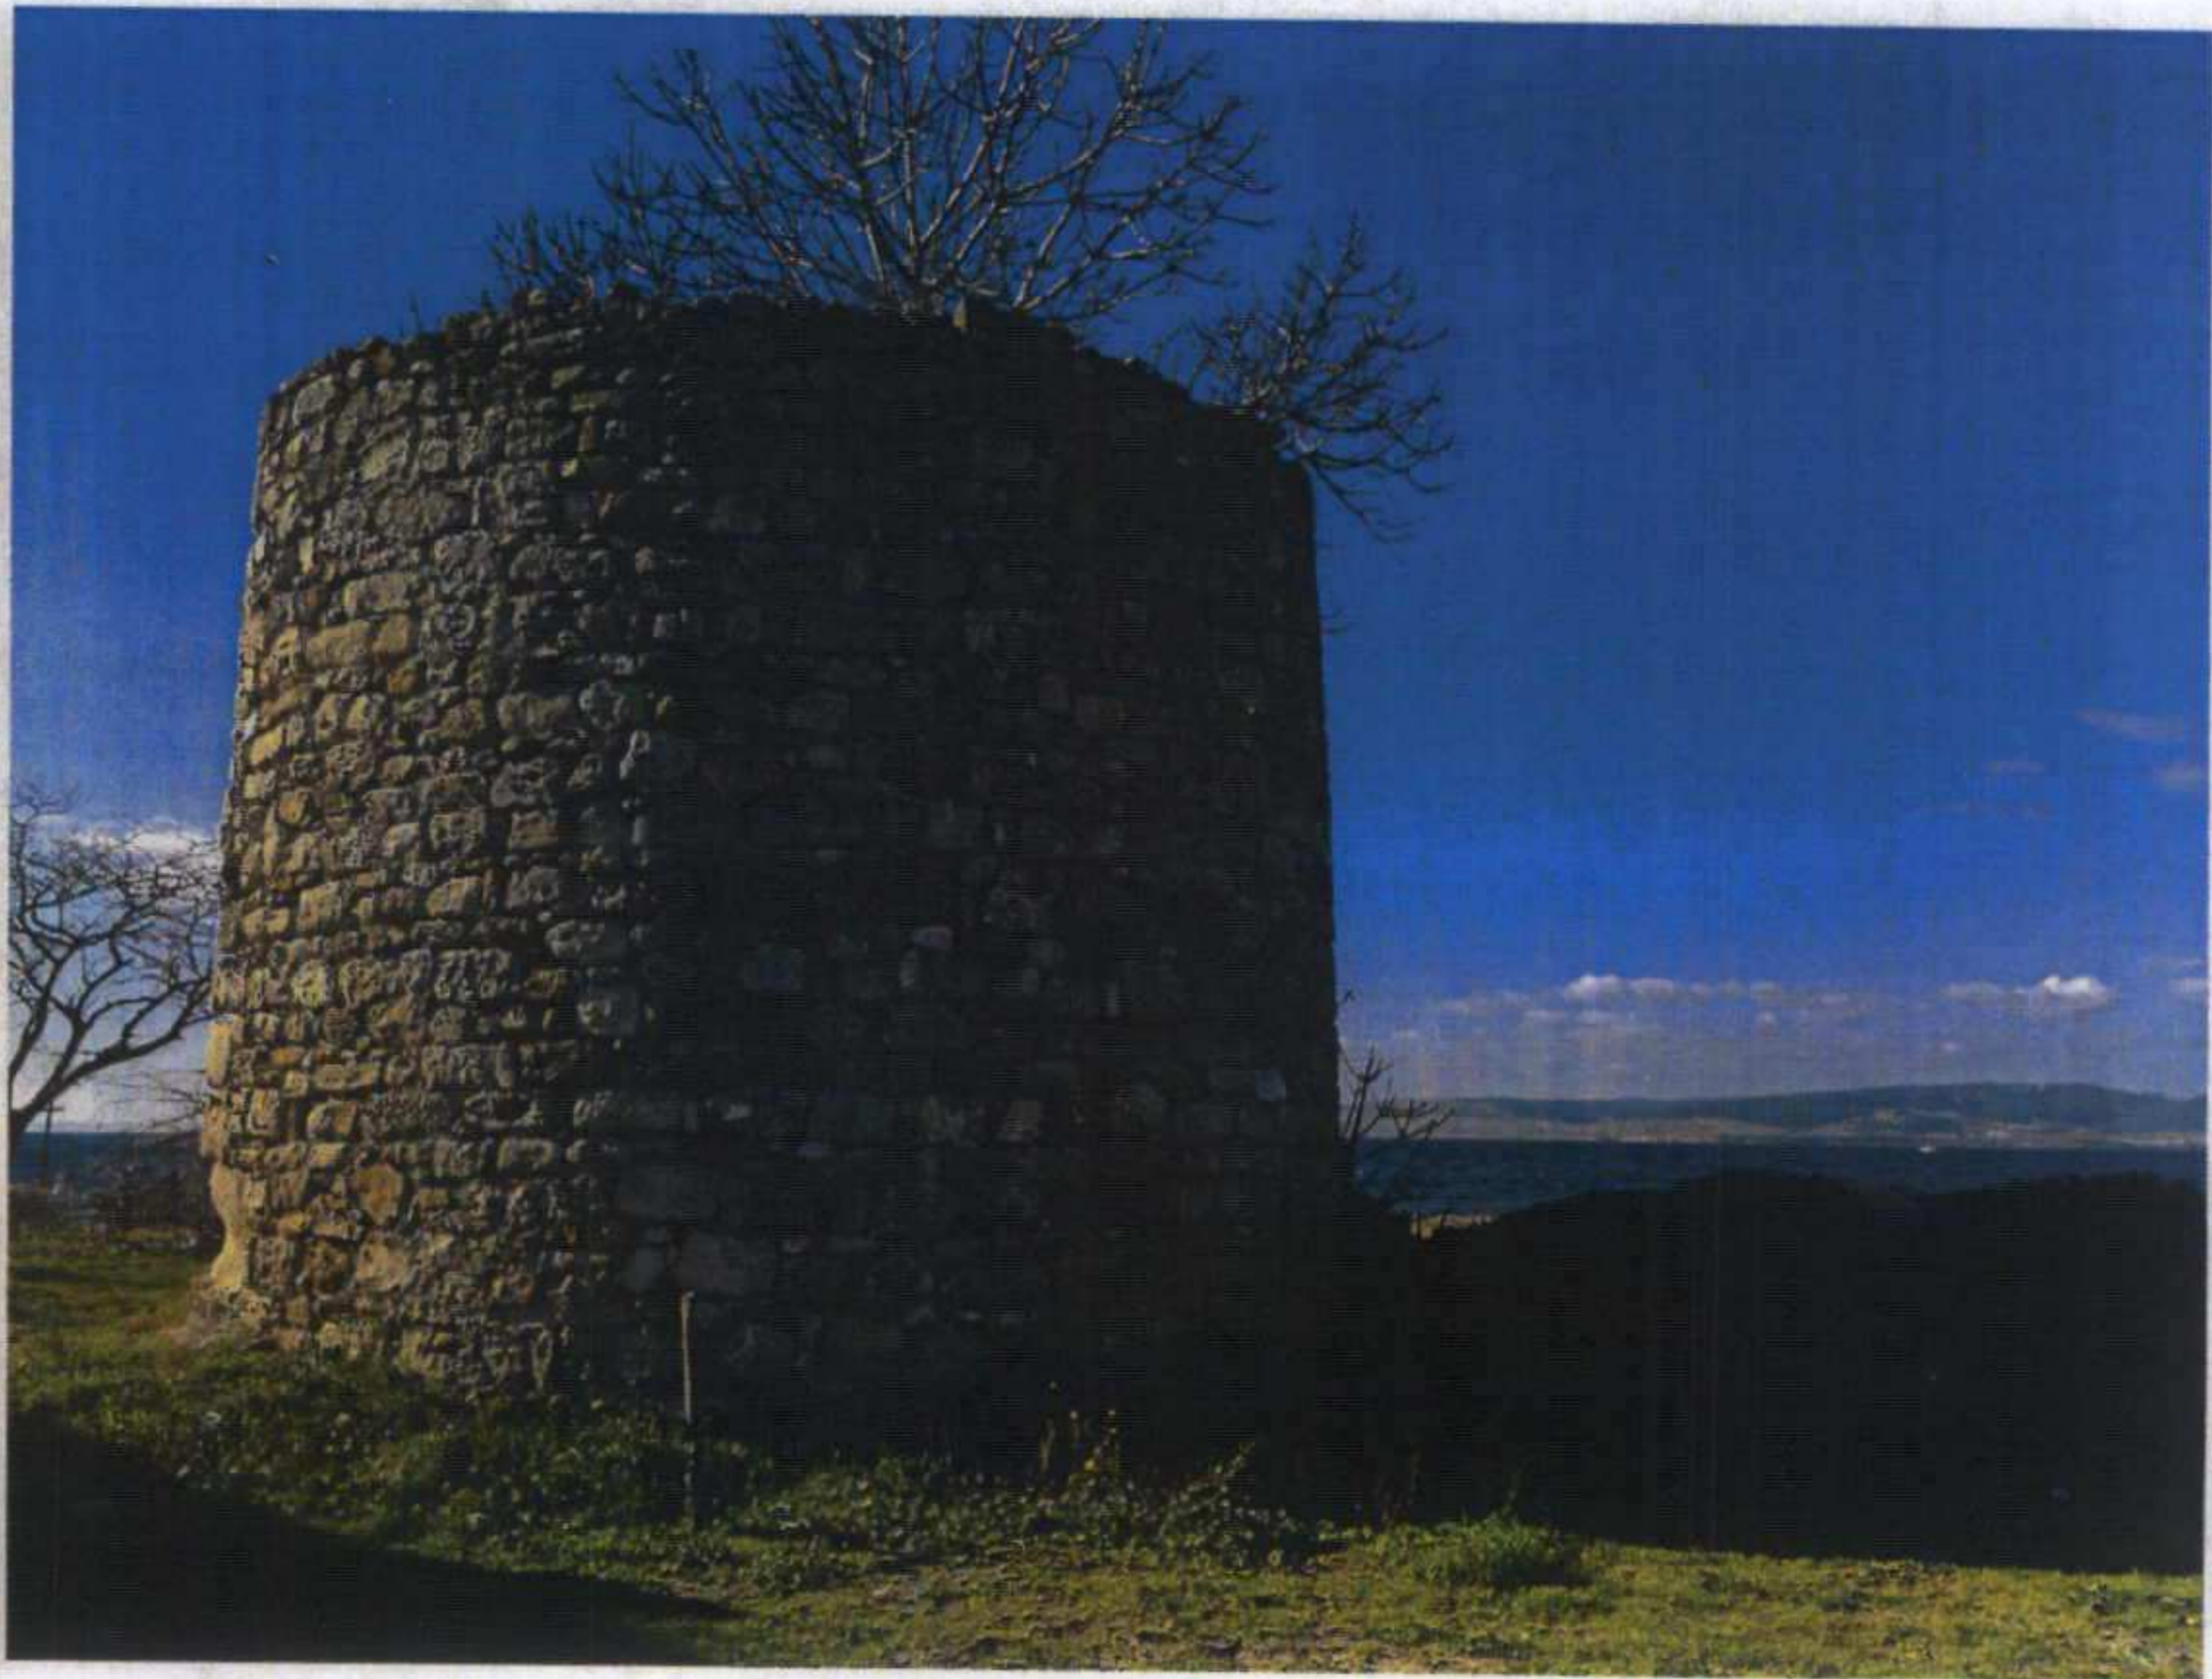
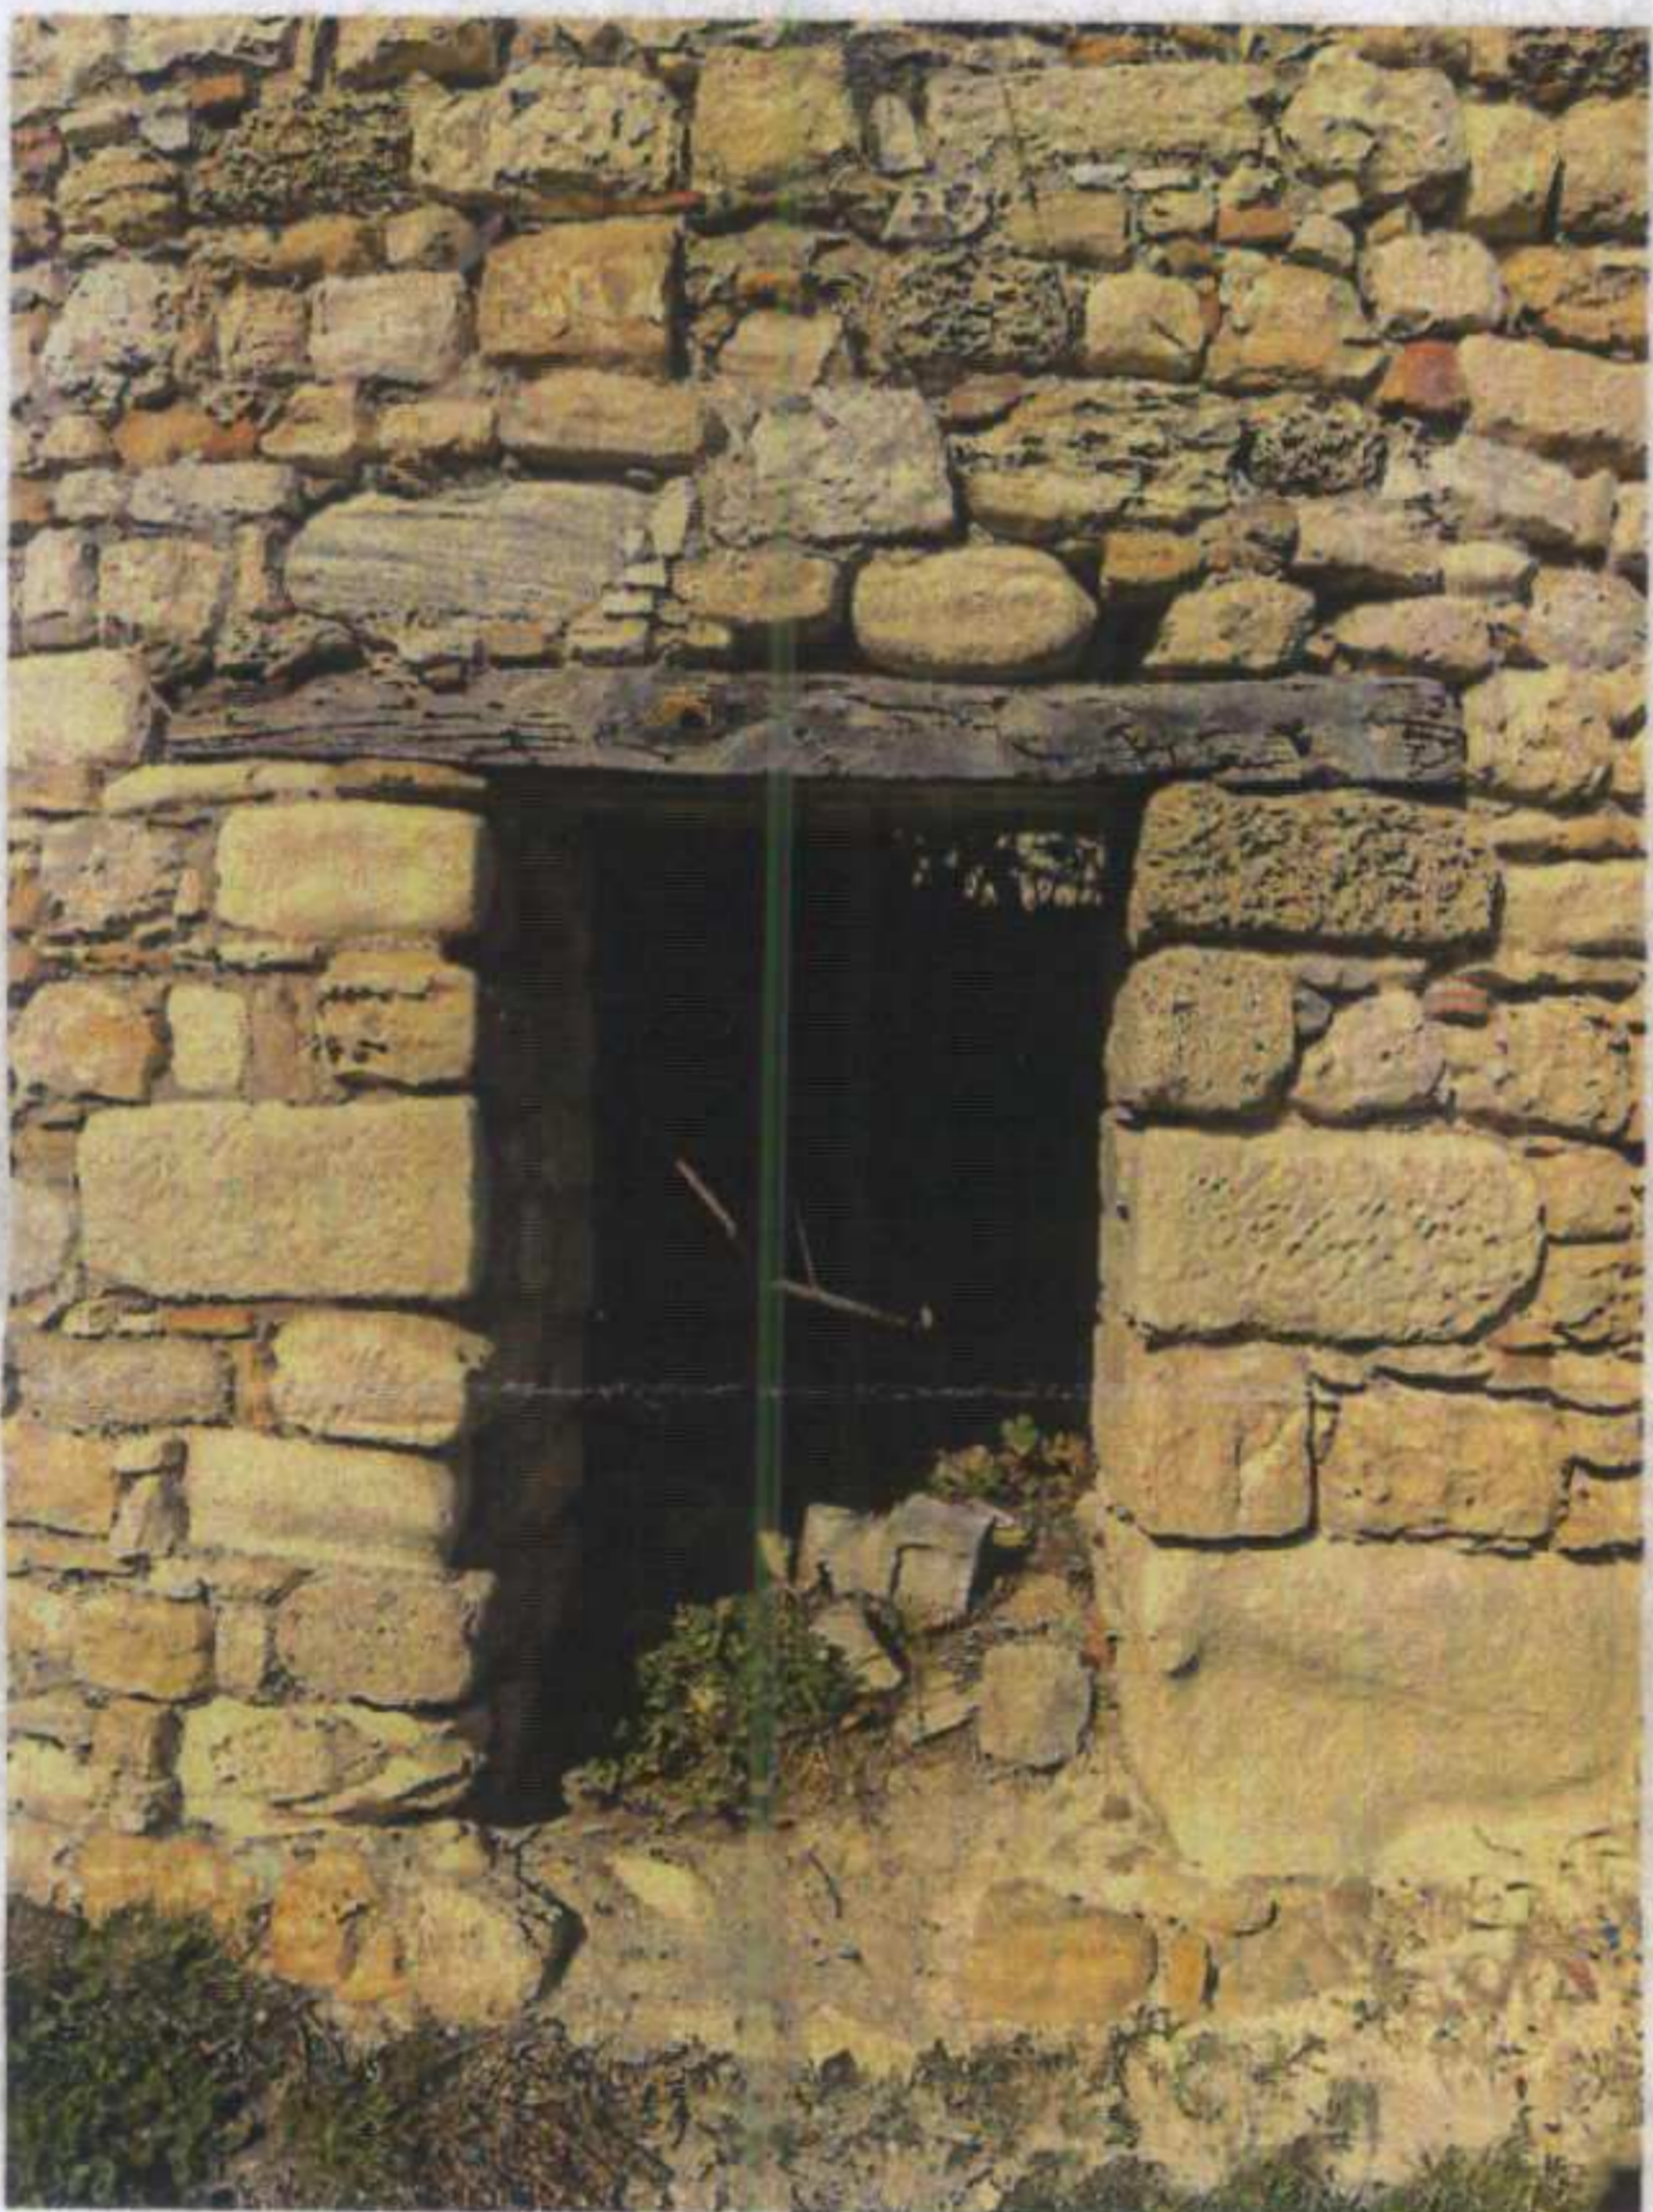
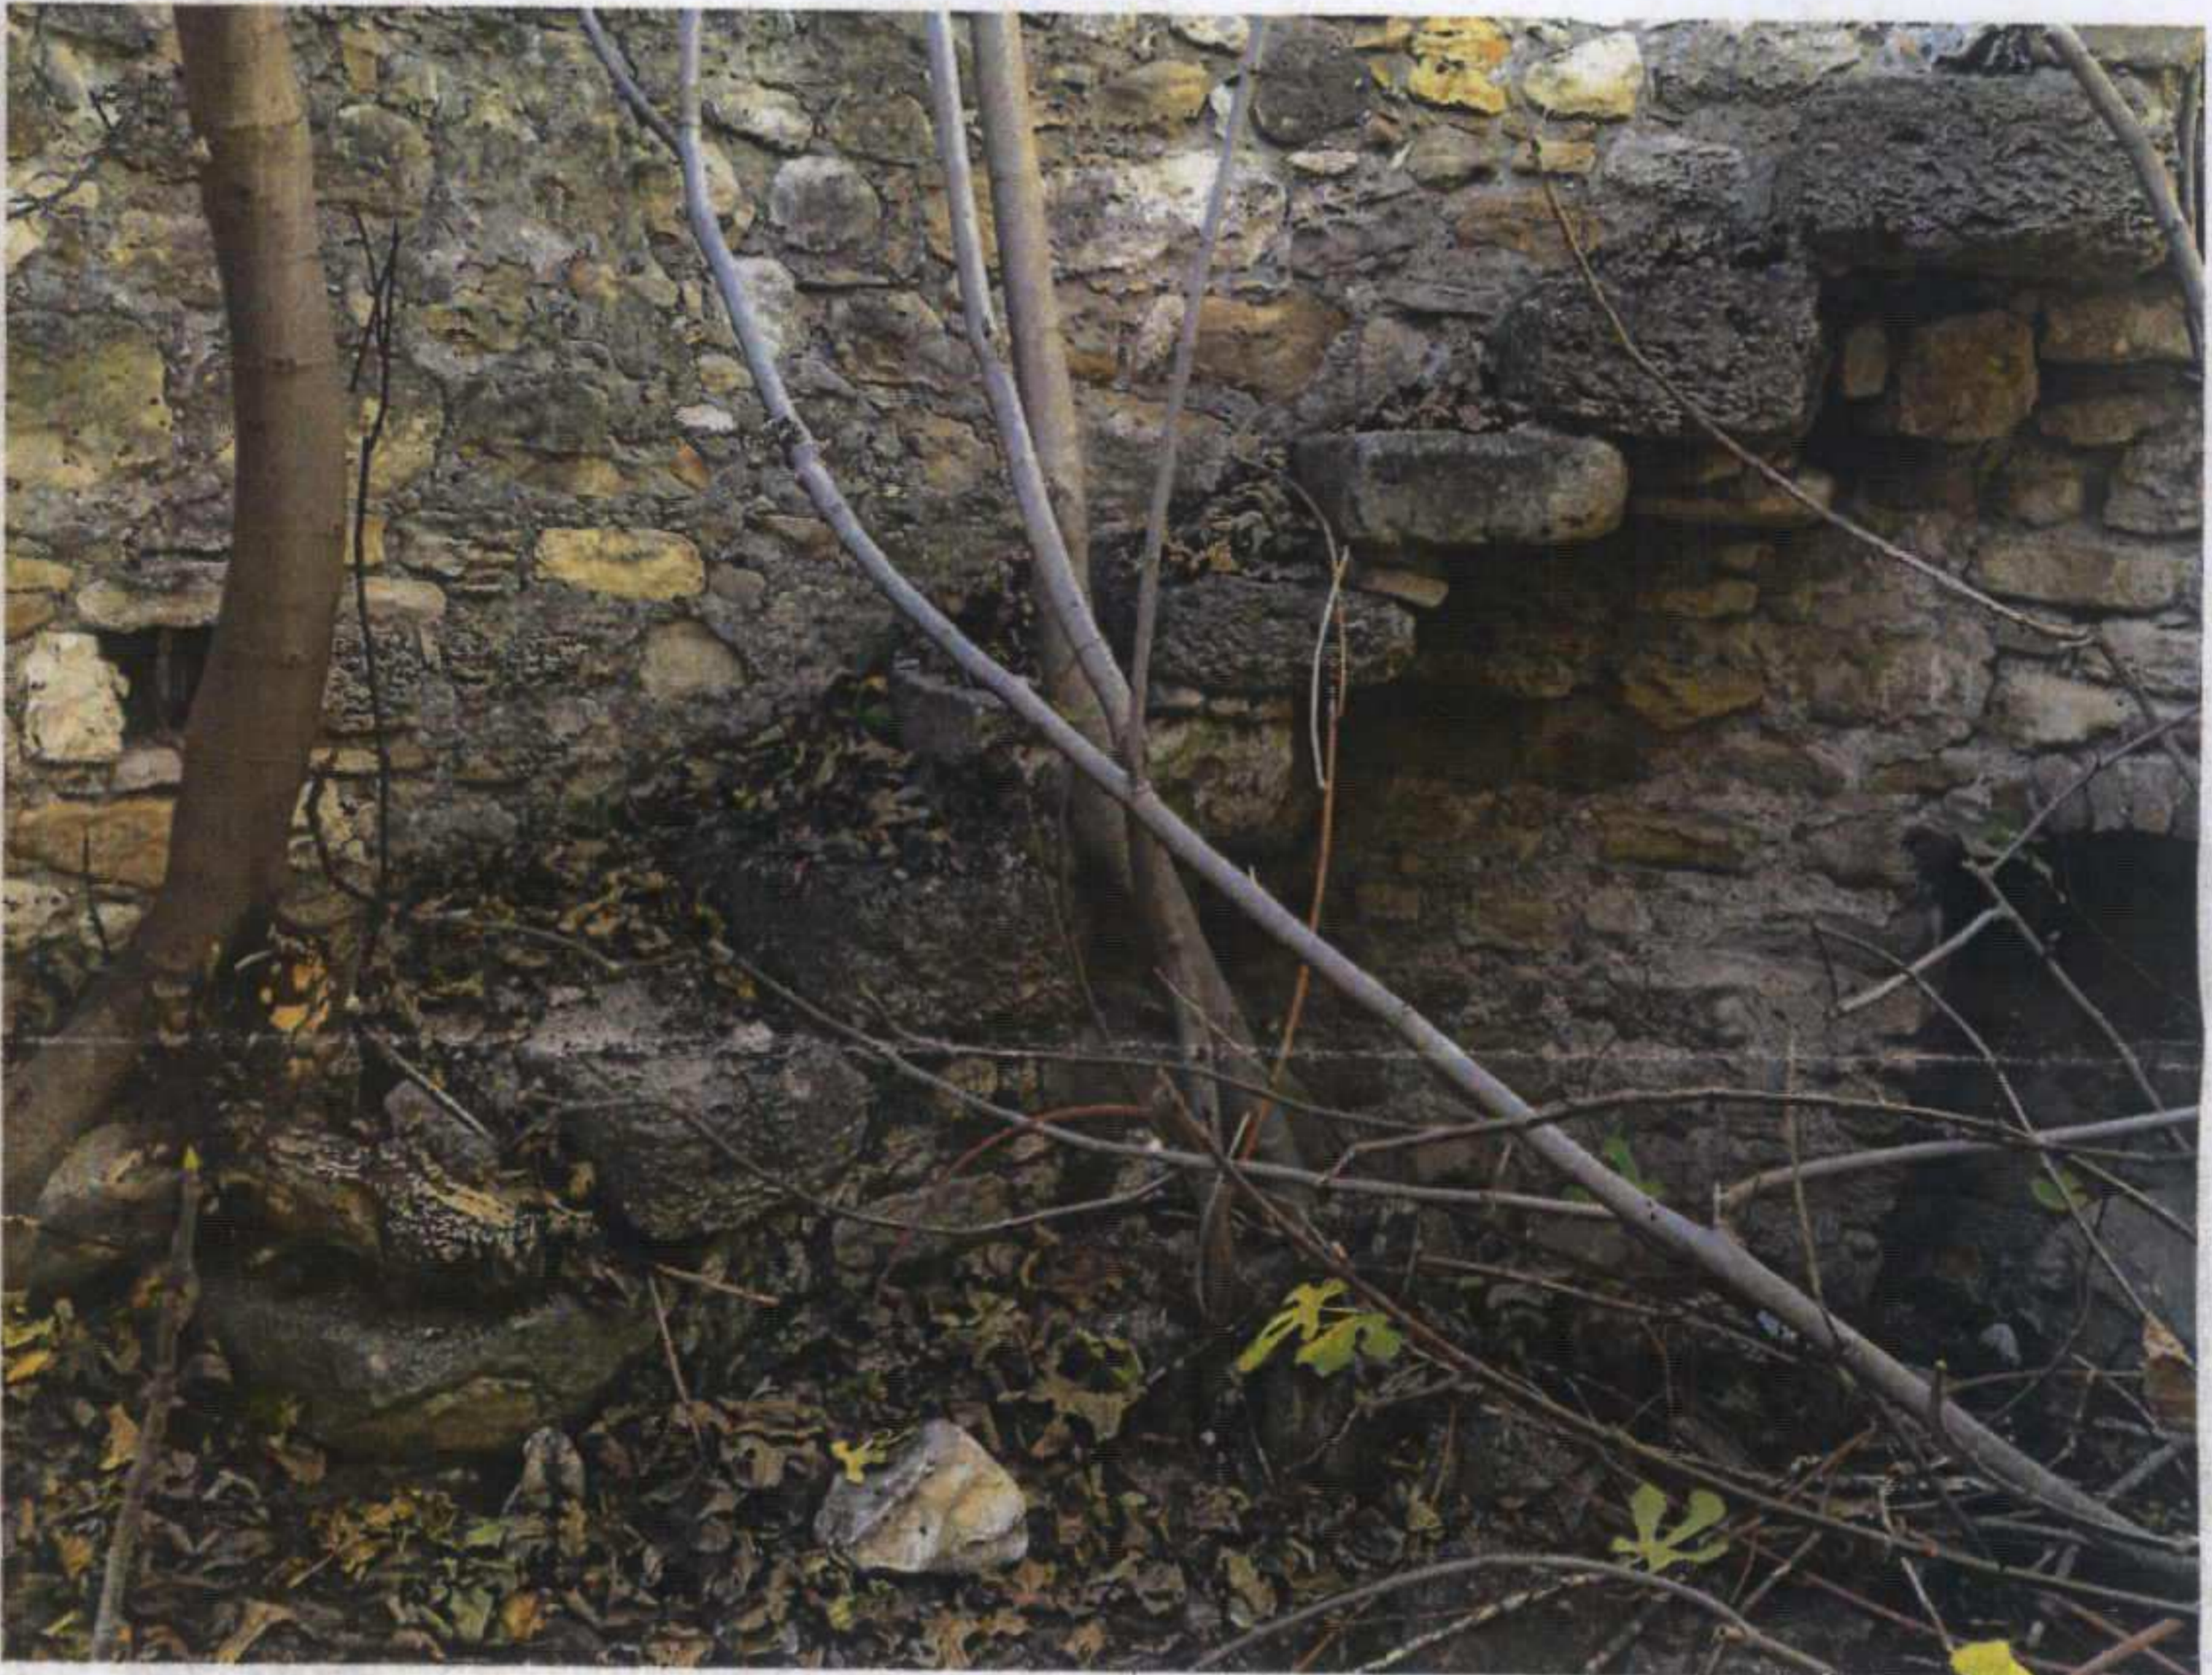
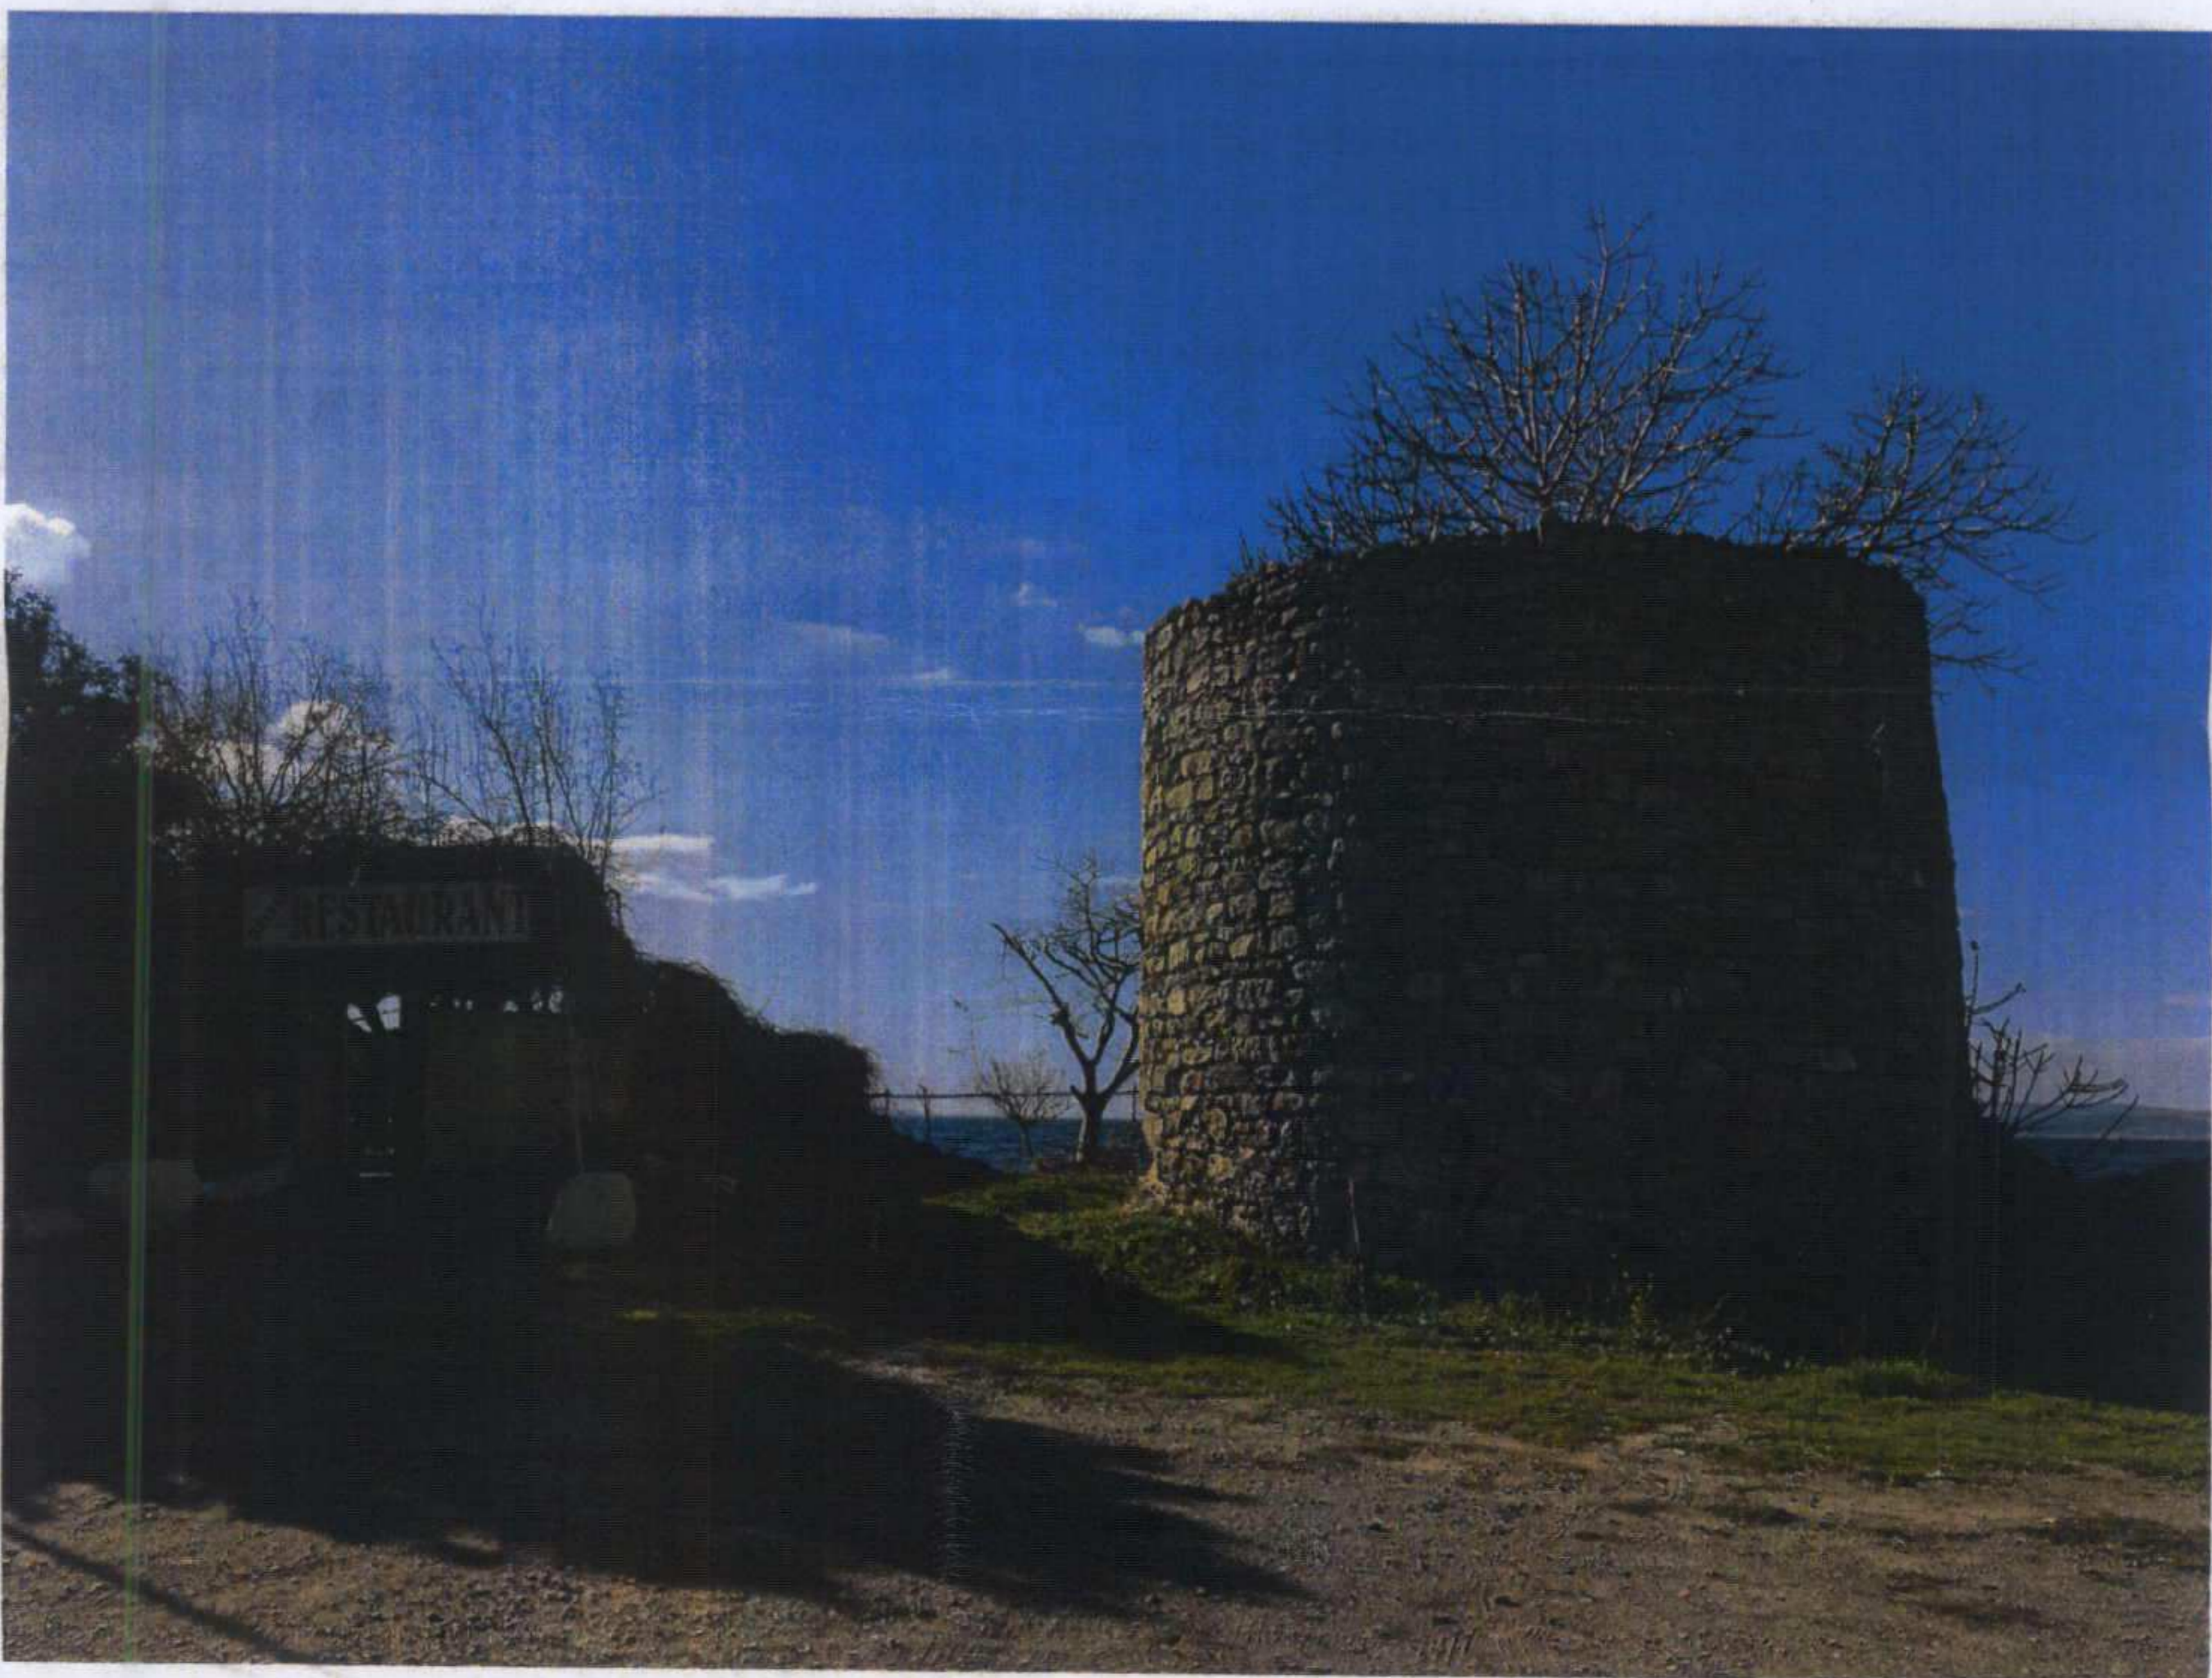
Değirmen Takaoğlu'nun arşiv belgelerine dayanarak belirlendiği tipolojiye göre kule görümlü silindirik taş örgü gövdeli yel değirmenleri grubundadır. Güneye bakan, ahşap kütüklerin yan yana dizilmesiyle oluşturulan bir lentoya sahip değirmenin giriş kapısının solundan itibaren duvarın iç yüzeyini takip ederek yükselen ve beden duvarına sokulan taşlardan yapılan bir merdiven görülür. Bu değirmenin ikinci katında ise birisi kapının hemen üzerinde diğeri onun tam karşısında simetrik olarak yerleştirilmiş birer pencere açıklığı bulunur. Girişte ocak ve çeşitli bölümlerde nişler ile mekanizma ve merdivenler için hatlı izleri dikkati çeker.
