T.C.
KÜLTÜR ve TURİZM BAKANLIĞI
BALIKESİR KÜLTÜR VARLIKLARINI KORUMA BÖLGE KURULU
KARAR

Toplantı Tarihi ve No : 26.03.2019- 70
Karar Tarihi ve No : 26.03.2019- 1134

Balıkesir İli, İvrindi İlçesi, Bozören Mahallesi, 160 ada, 2 parselde kayıtlı, mülkiyeti Maliye Hazinesine ait eski Bozören Mahallesi Caminin tescil edilmesi istemine ilişkin; İlgilisinin 12.07.2018 tarih ve 1801190324 sayılı Cumhurbaşkanlığı İletişim Merkezine yapmış olduğu başvurusu sonucu Müdürlüğümüzün 23.11.2018 tarih ve E.954526 sayılı ilgili kurumlardan görüş istenilen yazısı, Balıkesir Vakıflar Bölge Müdürlüğünün bila tarih ve E:171303 sayılı yazısı, Balıkesir Büyükşehir Belediye Başkanlığı, İmar ve Şehircilik Dairesi Başkanlığının 24.12.2019 tarih ve E.772/29370 sayılı yazısı ve ekleri, Balıkesir Valiliği Kadastro Müdürlüğünün bila tarih ve E.1104576 sayılı yazısı ve ekleri ile Balıkesir Kültür Varlıklarını Koruma Bölge Kurulu Müdürlüğü uzmanlarınca hazırlanan 25.03.2019 tarihli rapor okundu, ekleri ve işlem dosyası incelendi, yapılan görüşmeler sonucunda;

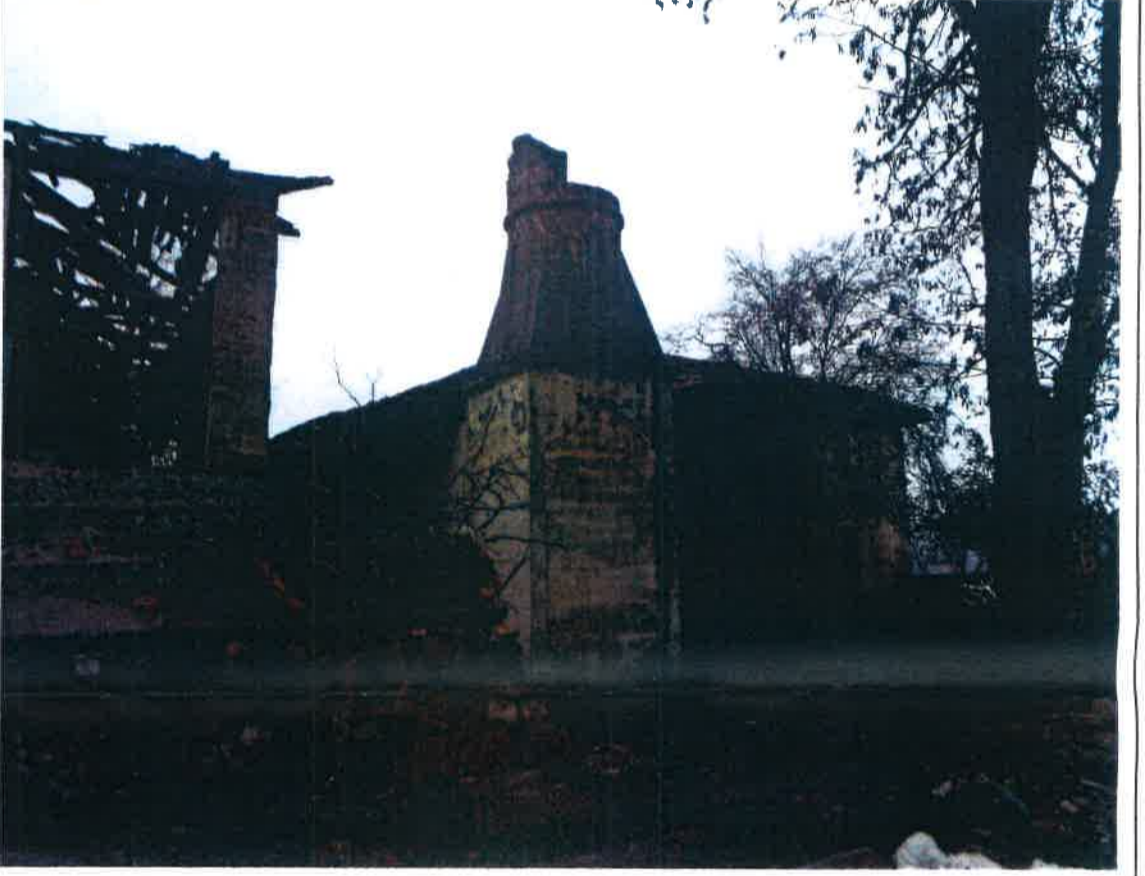
BUGÜNKÜ SAHİBİ: Maliye Hazinesi						BAKIMINDAN SORUMLU OLMASI GEREKEN KURULUŞ: Mal sahibi													
YAPILAN ONARIMLAR:																			
AYRINTILI TANITIM: Cami kuzey- güney yönlü dikdörtgen planlı, ahşap hatıllar arası moloz taş malzeme ile yığma teknikte inşa edilmiştir. Örtü sistemi kırma çatılı, marsilya kiremitle kaplı, ahşap geniş saçaklıdır. Kuzeybatı yönde camiye yaklaşık 2 metre uzaklığında minaresi bulunmaktadır. Minare kesme taş malzemedir kare kaide üzerinde dilimli pabuçluk ile dilimli gövdeli olarak inşa edilmiştir. Doğu duvarında sivri kemerli kapısı bulunur. Minare gövde başlangıcından itibaren yıkılmış durumdadır. Caminin batı cephesi zeminde üç adet dikdörtgen formlu, yuvarlak kemerli, kemer kilit taşı bulunan taş söveli, metal ferforjeli, ahşap doğramalı penceresi bulunur. Birinci katta üç adet dikdörtgen formlu, yuvarlak kemerli, kemer kilit taşı bulunan taş söveli, ahşap doğramaları hasarlı pencereleri bulunmaktadır. Doğu cephesi zeminde üç adet dikdörtgen formlu, yuvarlak kemerli, kemer kilit taşı bulunan taş söveli, metal ferforjeli, ahşap doğramalı penceresi bulunur. Birinci katta üç adet dikdörtgen formlu, yuvarlak kemerli, kemer kilit taşı bulunan taş söveli, ahşap doğramaları hasarlı pencereleri bulunmaktadır. Güney cephesinde zeminde iki adet yuvarlak kemerli, kemer kilit taşı bulunan taş söveli, ahşap doğramaları hasarlı pencereleri bulunur. Birinci katta diğer cephelere oranla daha küçük boyutta, yuvarlak kemerli, taş döveli, ahşap doğramalı pencereleri bulunmaktadır. Kuzey cephesinde altı ahşap dikme ile taşınan iki yönden açıklık şeklinde son cemaat yeri bulunmaktadır. Ahşap dikmelerden üç tanesi yıkılmış durumdadır. Orta bölümde dikdörtgen formlu, yuvarlak kemerli, taş söveli, çift kanatlı ahşap kapısı bulunmaktadır. Kapıdan harime giriş yapılır. Harim kuzey-güney doğrultulu dikdörtgen planlıdır. Güney duvarda ortada mihrabı bulunur. Mihrap dikdörtgen planlı, içerden yarım daire formlu, yuvarlak kemerli, taş malzemedir yapılmıştır. Güneydoğu köşede vaaz kürsüsü izi bulunur. Minberi yoktur. Harimin zemini betonarmedir. Tavan kaplaması orijinal ahşaptır. Tavanın ortasında kare formlu, içi yuvarlak çiçek formunda göbeği bulunur. Kırmızı zemin üzerine mavi çift sıra bordür ile çevrelenmiştir. Kuzey yönde girişin üzerinde sekiz adet ahşap sütun ile taşınan U planlı, ahşap korkuluklu kadınlar mahfili bulunmaktadır. Kuzeybatı köşesinde bulunan orijinal ahşap basamaklı ve ahşap korkuluklu merdiven ile kadınlar mahfiline çıkılmaktadır. Kadınlar mahfili dikdörtgen planlıdır. Zemin döşemesi ve tavan kaplaması orijinal ahşaptır. Kadınlar mahfilinde altı ahşap sütun ile taşınan basık kemerli galeri bölümü bulunur.						TEKNİK BİLGİLER
