**T.C.**  
**KÜLTÜR ve TURİZM BAKANLIĞI**  
**KÜTAHYA KÜLTÜR VARLIKLARINI KORUMA BÖLGE KURULU**  
**KARAR**

Kütahya İli, Aslanapa İlçesi, Gölbaşı Köyünde yer alan, tapunun 2 pafta, 569 parselinde kayıtlı, tescilli Gölbaşı Köyü Cami çeşmesinin bitişiğindeki yeni çeşmede onarım ve tadilat yapılması istemine ilişkin; Gölbaşı Köyü Muhtarının 29.06.2018 tarihli dilekçesi ile Kütahya Kültür Varlıklarını Koruma Bölge Kurulu Müdürlüğü uzmanlarınca hazırlanan Müdürlük evrakına 09.07.2018 tarih ve 337892 sayı ile kayıtlı rapor okundu, ekleri ve işlem dosyası incelendi, yapılan görüşmeler sonucunda;

AVRUPA KONSEYİ	DOĞAL VE KÜLTÜREL VARLIKLARI KORUMA ENVANERİ	D.K.V.K.E	A N I T	ENVANTER NO :				
T Ü R K İ Y E	KÜLTÜR VARLIKLARI VE MÜZELER GENEL MÜDÜRLÜĞÜ			Sıra no:				
İLİ:	İLÇESİ :	MAHALLE – KÖY - MEVKİ :		KORUMA DERECESESİ	ANITSAL	1	2	3
KÜTAHYA	ASLANAPA	GÖLBAŞI KÖYÜ (Eski Adı: Şeyhali Köyü)		II	ÇEVRESEL	1	2	3
ADRESİ:	KADASTRO :		ÇEVREYE AYKIRI		1	2	3	
Gölbaşı Köyü Cami Çeşmesi	2 pafta, 569 parsel							
ADI : ÇEŞME	YAPTIRAN :	YAPAN :	MİMARİ ÇAĞI :					
	YAPIM TARİHİ :	KİTABE :	VAKFIYE :

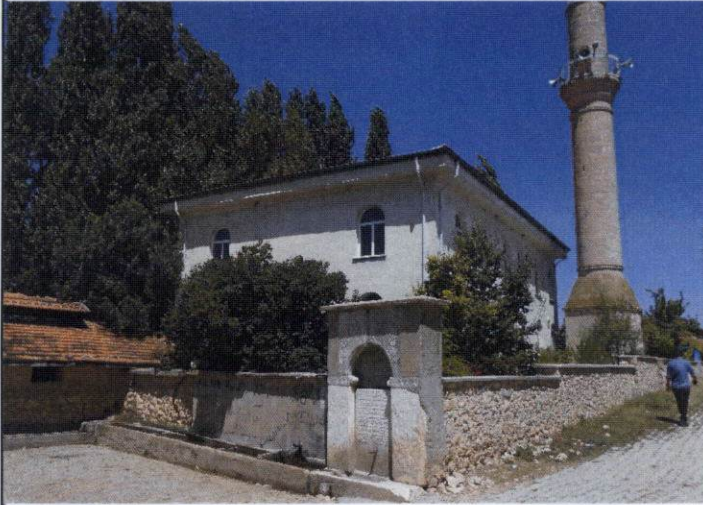
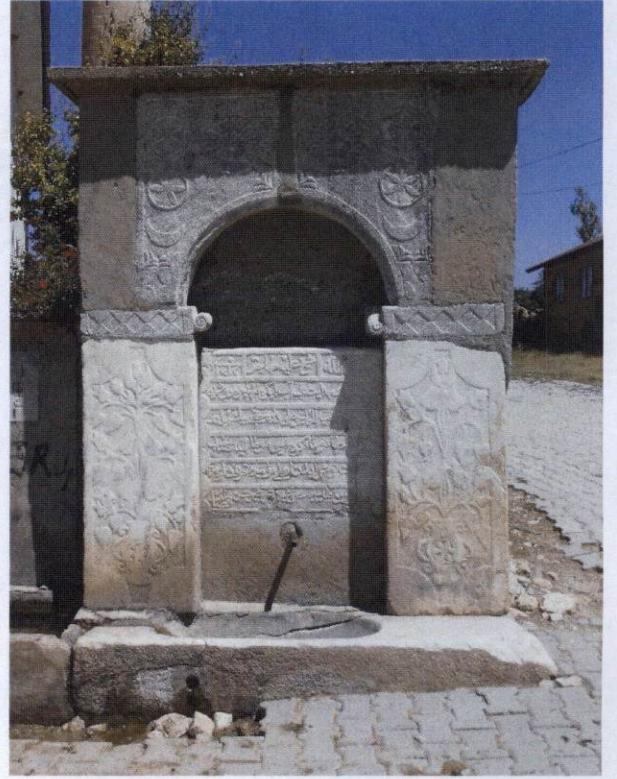
**GENEL TANIM:** Gölbaşı Köyü Cami bitişiğinde dikdörtgen planlı, taş malzemeli ve beton malzeme ile müdahale yapılmış, süslemeli yuvarlak kemerli ve süslemeli sütunceler bulunmaktadır.

Dikine dikdörtgen şeklinde bulunan çeşme, üst kısmında sonradan koruma amaçlı olarak yapılmış beton şapkalık bulunmaktadır. Çeşmenin arka cephesi beton malzeme ile kaplıdır. Ön cephede taş malzemeli, süslemeli, yuvarlak kemerli bölüm beton malzeme ile çevrelenmiştir. Kemer bölümünün köşeliklerinde simetrik olarak ay motifleri ve üçer adet geometrik ve bitkisel motifli rozet bulunmaktadır. Taş malzemeli bölümün çerçeve kenarlarında bitkisel motifli köşe süslemeleri de mevcuttur. Kemerin iç bölümü boş bırakılmış, kitabe, musluğun üst kısmında konumlandırılmıştır. Çeşmenin her iki yanındaki sütunceler üzerinde geometrik çerçeve içerisine vazodan taşan lale motifi işlenmiştir. Sütunce başlıklarında ise baklava motifi görülmekte olup iç taraflarında dışa taşıntılı küçük kıvrımlar mevcuttur. Çeşmenin tek bölmeli yalak kısmı bulunmakta olup, günümüzde işlevini yitirmiştir.
