T.C.
KÜLTÜR VE TURİZM BAKANLIĞI
İstanbul I Numaralı Kültür Varlıklarını
Koruma Bölge Kurulu

KARAR

İstanbul İli, Çatalca İlçesi, Çiftlikköy, Mahallesinde, y:617657.630, x:4575836.823 ve y:617757.630, x:4575836.823 koordinatlarında yer alan, Keçiğerme Su Kemerinin; 2863 sayılı yasanın 6. Maddesindeki özellikleri taşıdığından korunması gerekli kültür varlığı olarak tesciline, koruma grubunun 1. grup olarak belirlenmesine, koruma alanının ekli haritada gösterildiği gibi, su kemerinin beden duvarlarından itibaren olmak üzere, her yöne 100'er metre olarak belirlenmesine; rölöve, restitüsyon, restorasyon projelerinin ve sanat tarihi raporunun hazırlanarak ivedi olarak iletilmesine, aksi takdirde ilgili tüm idareler hakkında yasal işlem başlatılacağına, alanda her türlü güvenlik tedbirlerinin 2863 sayılı yasanın 10. Maddesi gereği ilgili İdaresi ve ilgili Belediyesince alınmasına, kemerin üzerinde ve çevresinde yer alan ağaçlardan temizlenmesi ve yol açılmasına ilişkin konunun projeler iletildikten sonra değerlendirilebileceğine karar verildi.

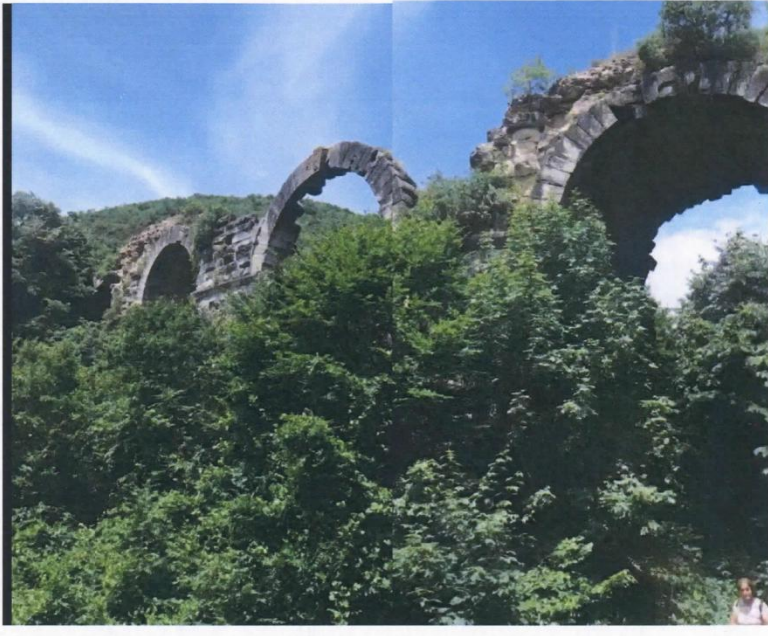
GÖZLEMLER : Roma SU YOLLARINA AİT SU KEMERİ, ORMAN İÇİNDE, DERİN BİR VADİDE YER ALMAKTADIR. DOĞU-BATI DOĞRULTULU OLUP KEMERLERİ TAHRİP OLMUŞ DURUMDADIR.														
BUGÜNKÜ SAHİBİ: KAMU			BAKIMINDAN SORUMLU OLMASI GEREKEN KURULUŞ : MÜLKİYET SAHİBİ											
YAPILAN ONARIMLAR :														
AYRINTILI TANIM : ÇİFTLİKKÖYÜN YAKLAŞIK 3400 METRE KUZEYBATISINDA, ORMAN ALANI İÇİNDE, DERİN BİR VADİDE YER ALAN SU KEMERİDİR. YAKLAŞIK 100 METRE UZUNLUĞUNDADIR. 2 KATTAN OLUŞMAKTADIR. SU KEMERİNİN AYAĞI YAKLAŞIK 1 METRE BOYUTUNDA BOSAJLI, KESME TAŞLARDAN OLUŞMAKTA OLUP KEMER KISMI DÜZ KESME TAŞLAR İLE YAPILMIŞTIR. BAZI TAŞLAR ÜZERİNDE ÇEŞİTLİ ŞEKİLLER BULUNMAKTADIR. HERHANGİ BİR GÜVENLİK TEDBİRİ BULUNMAMAKTADIR. STANBUL'DA YER ALAN BİZANS DÖNEMİ SU GALERİNE İLİŞKİN "CROW JAMES, BARDİL JONATHAN AND BAYLISS, THE WATER SUPPLY OF BYZANTINE CONSTANTİNOPL, SOCIETY FOR THE PROMOTION OF ROMAN STUDIES JOURNAL OF ROMAN STUDIES MONOGRAPH NO:II, 2008" ŞEKLİNDE BELİRTİLEN KAYNAKTA "KEÇİGERME SU KEMERİNİN 100 METRE UZUNLUĞU İLE ROMA SU YOLUNUN EN GÖRKEMLİ KEMERLERİNDEN BİRİ OLDUĞU, 16 SIRA BOSAJLI KESME TAŞTAN SONRA GELEN KEMER SİLMESİ VE DÜZGÜN KESME TAŞLARDAN OLUŞAN KEMER AÇIKLIKLARININ 5-6 METRE OLDUĞU, SU KEMERİ DEVAMINDA 60 CM GENİŞLİĞİNDE SU KANALLARININ YER ALDIĞI" BELİRTİLMEKTEDİR						TEKNİK BİLGİLER		SU	ELEKTRİK	ISITMA	KANALİZASYON

ORDİNAL KULLANIMI : ROMA SU SİSTEMİNİN BİR KISMINI OLUŞTURAN KEÇİGERME SU KEMERİ VE DEVAMINDAKİ SU GALERİSİ.								
						BUGÜNKÜ KULLANIMI : KULLANILMIYOR								
						ÖNERİLEN KULLANIMI:								
						HAZIRLAYANLAR : AYTAÇ TANRISEVEN Harita Mühendisi Selda YILDIZ KAT Arkeolog								
YAYIN DİZİNİ :	KURUL ONAYI:	EKLER :		KONTROL EDEN:		... / ... /2019
