**T.C.**  
**KÜLTÜR VE TURİZM BAKANLIĞI**  
**ÇANAKKALE KÜLTÜR VARLIKLARINI**  
**KORUMA BÖLGE KURULU**  
**K A R A R**

Çanakkale İli, Gökçeada İlçesi, Dereköy Köyü, Ayastrati Mevkii'nde mülkiyeti Maliye Hazinesi'ne ait 375 ada 14 parsel numaralı taşınmaz ve çevresinde yapılan inceleme sonucunda tespit edilen dam yapısı kalıntılarının 2863 sayılı Kanunun 6. Maddesinde belirtilen tescil kriterlerine uygun olduğundan Kurulumuzun 27.06.2018 tarih ve 4687 sayılı kararı ile tescil işlemlerinin başlatılmasına karar verilen, Çanakkale Kültür Varlıklarını Koruma Bölge Kurulu Müdürlüğü'nün 05.04.2019 tarih ve E.295426 sayılı yazısı ile ilgili ve faaliyetleri etkilenen kurumlardan bahse konu alanın tescil edilmesi yönünde görüşlerinin bildirilmesi istenen, Çevre ve Şehircilik İl Müdürlüğü'nün 08.04.2019 tarih ve E.9377 sayılı, İl Tarım ve Orman Müdürlüğü'nün 09.04.2019 tarih ve E.1163291 sayılı, Gökçeada Belediye Başkanlığı-Fen İşleri Müdürlüğü'nün 19.04.2019 tarih ve E.533 sayılı, DSİ 25. Bölge Müdürlüğü 252. Şube Müdürlüğü'nün 06.05.2019 tarih ve 294483 sayılı yazıları ile söz konusu alanın tescil edilmesinde sakınca bulunmadığı yönde görüş bildirilen ve bahsi geçen yapı kalıntılarının te

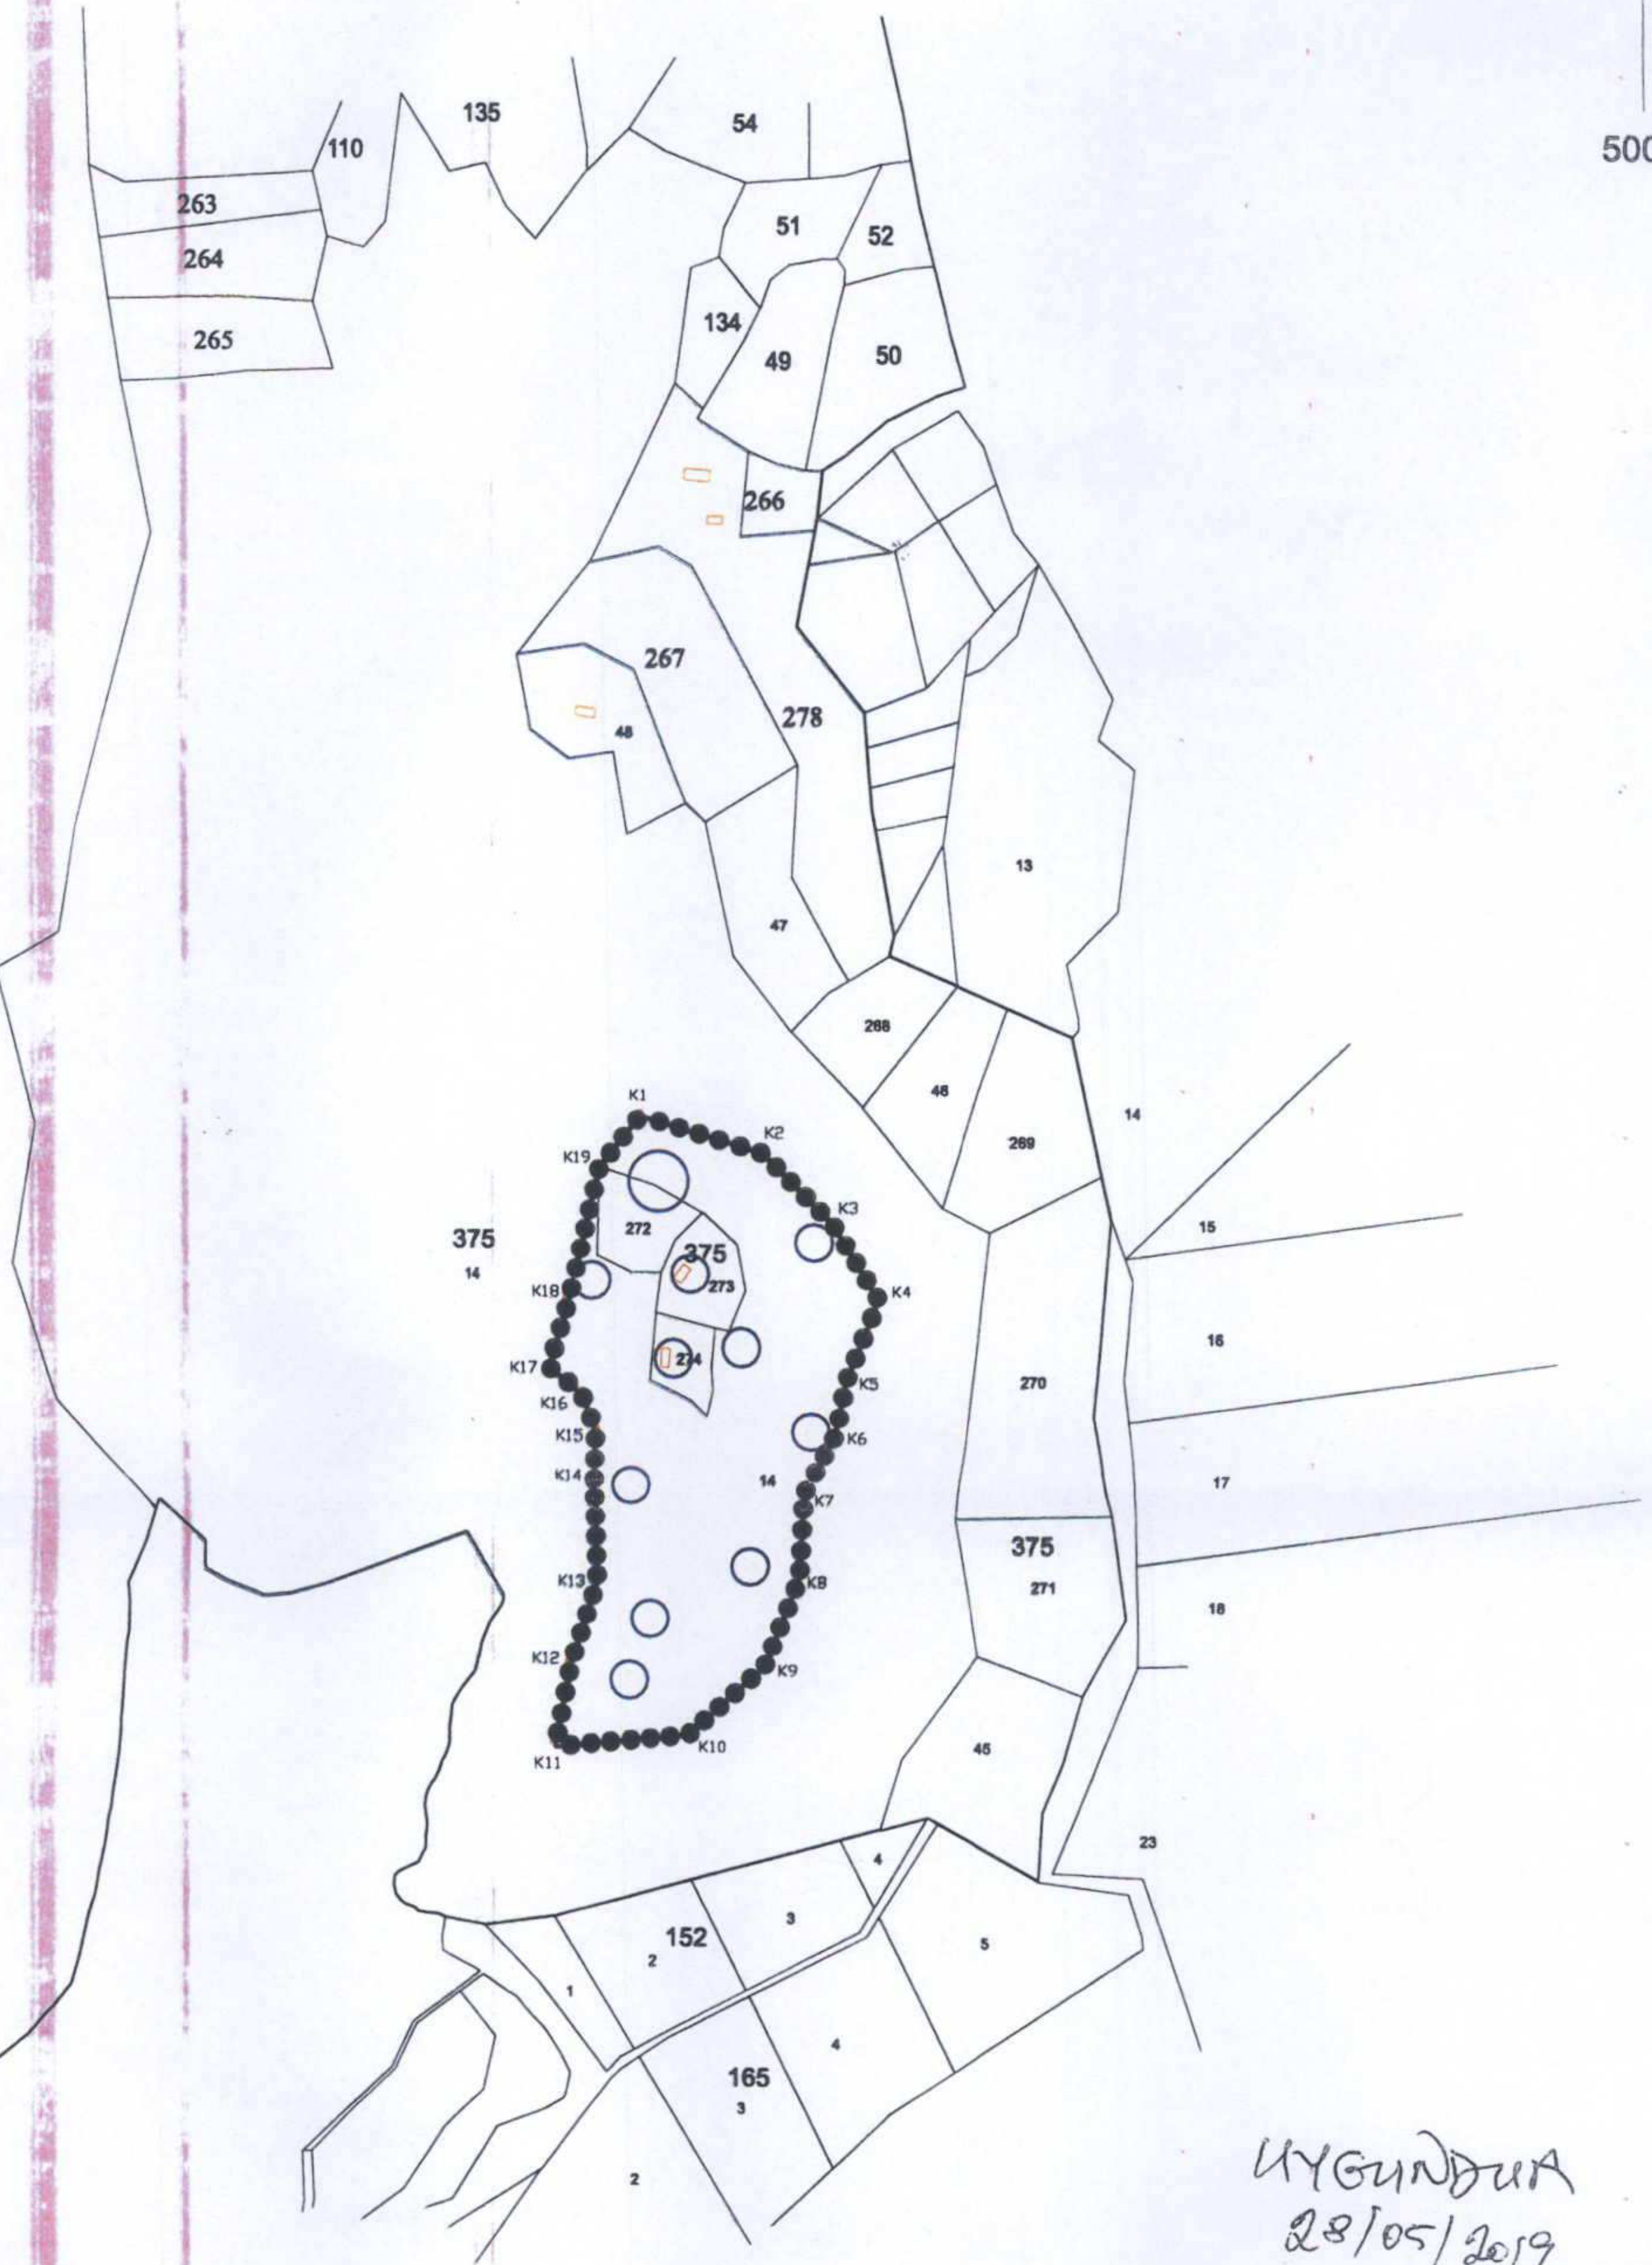
**GENEL TANIM:** Çanakkale İli, Gökçeada İlçesi, Dereköy Köyü, Ayastrati Mevkii, 375 ada, 14, 273 ve 274 parsellerde bulunan moloz taştan yapılmış, daire biçimli harman yerine sahip 1 veya 2 katlı dam yapılarıdır. Bu alanda 12 adet dam yapı kalıntısı tespit edilmiştir. 375 ada, 272 parsel yapıların koruma alanı içindedir.

**AYRINTILI TANIM:** Çanakkale İli, Gökçeada İlçesi, Dereköy Köyü, Ayastrati Mevkii 375 ada, 14 parsel nolu 307.507,20 m2 yüzölçümüne sahip muhtelif tarla ve zeytinlik dam vasıflı taşınmaz Şahinkaya Gölet'inin büyük bölümünü de kapsamaktadır. Parselin ortasında özel mülkiyete ait 375 ada, 272, 273 ve 274 parseller bulunmaktadır. Bu alanda 12 adet dam yapısı tespit edilmiş olup bunlardan 10 tanesi Mülkiyeti Hazineye ait olan 375 ada 14 parselde, 3 tanesi de özel mülkiyete ait 375 ada, 272, 273 ve 274 parsellerde yer almaktadır. Ancak yapıların bazılarının yıkıntıları birbirlerine karışmış olduğundan sınırları tam tespit etmek mümkün olmamıştır. Yapıların genel özellikleri Gökçeada'nın kırsal mimarisini yansıtan daire biçimli harman yerine sahip, genellikle iki katlı ve moloz taşlardan yapılmış, alt katı ahır olarak kullanılan, üst katın ise yaşam alanı olarak kullanıldığı ve içinde ocak, ocağın yanında bir niş bulunan 1 ve 2 katlı yapılarıdır. Ancak yapıların bazılarının çok yıkık olması sebebiyle tam olarak kat sayısını tespit etmek mümkün olmamıştır. Birbirine yakın olan bu yapılar tek koruma alanı içine alınmıştır.

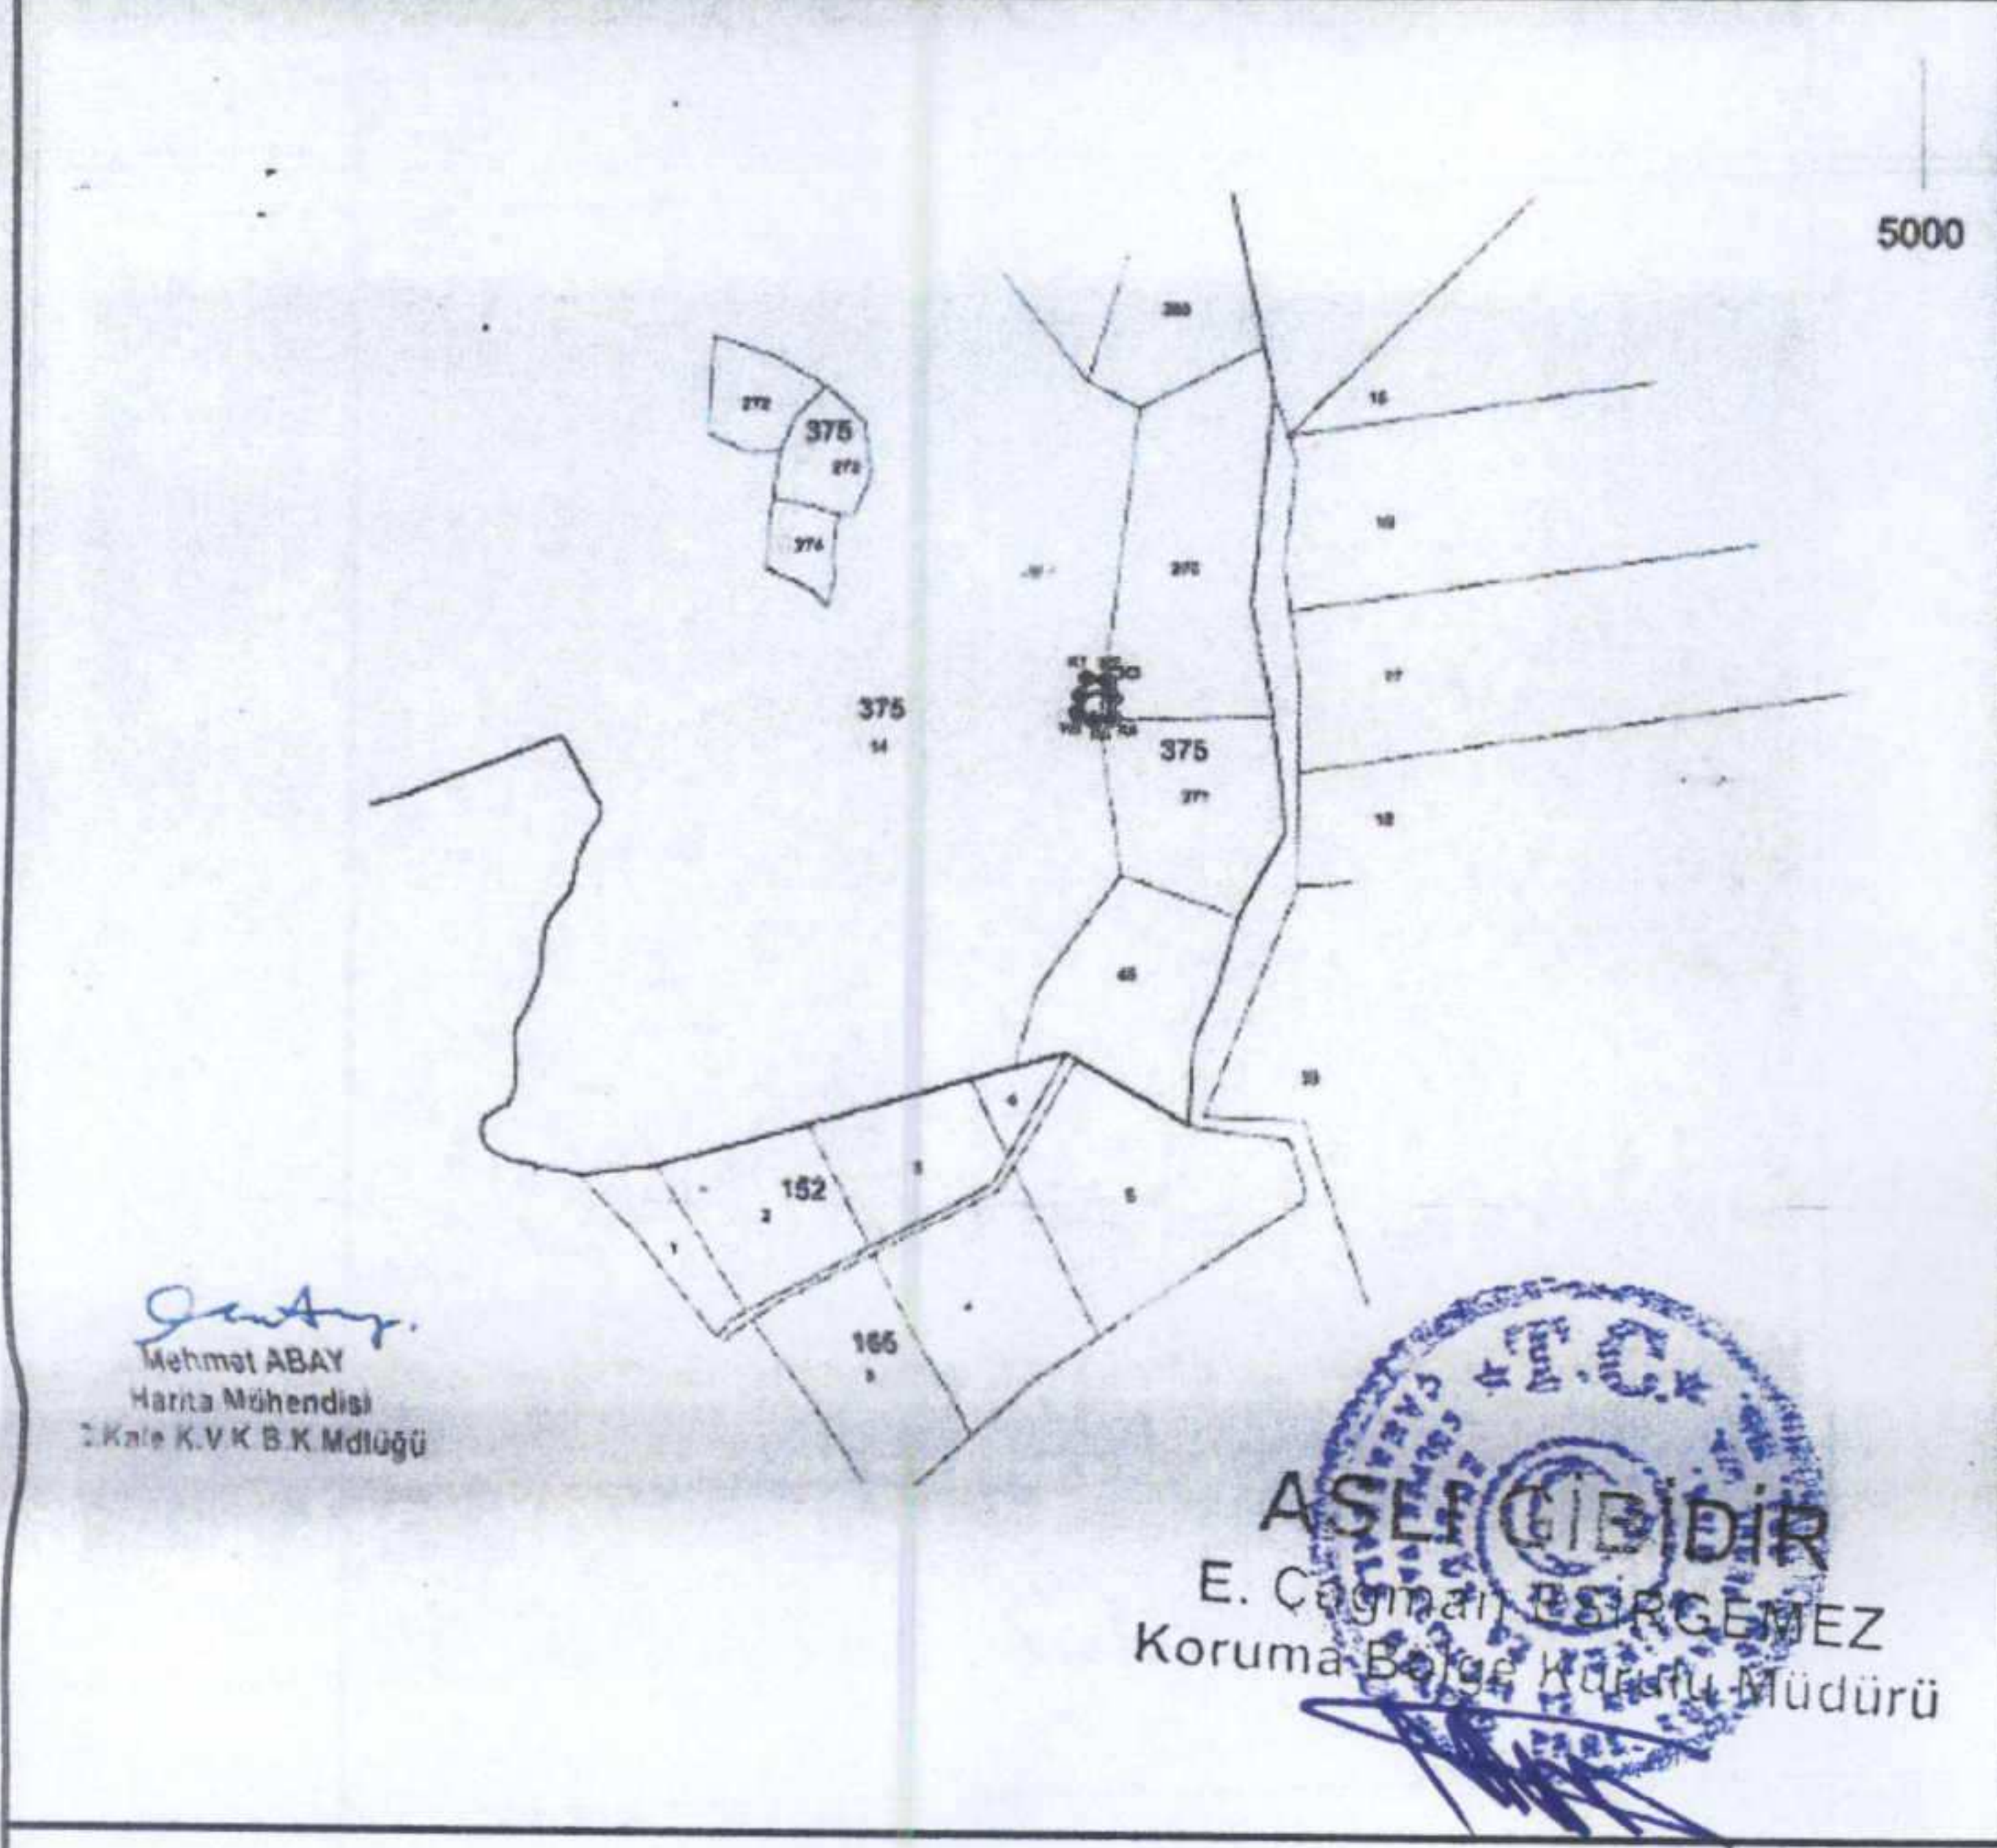
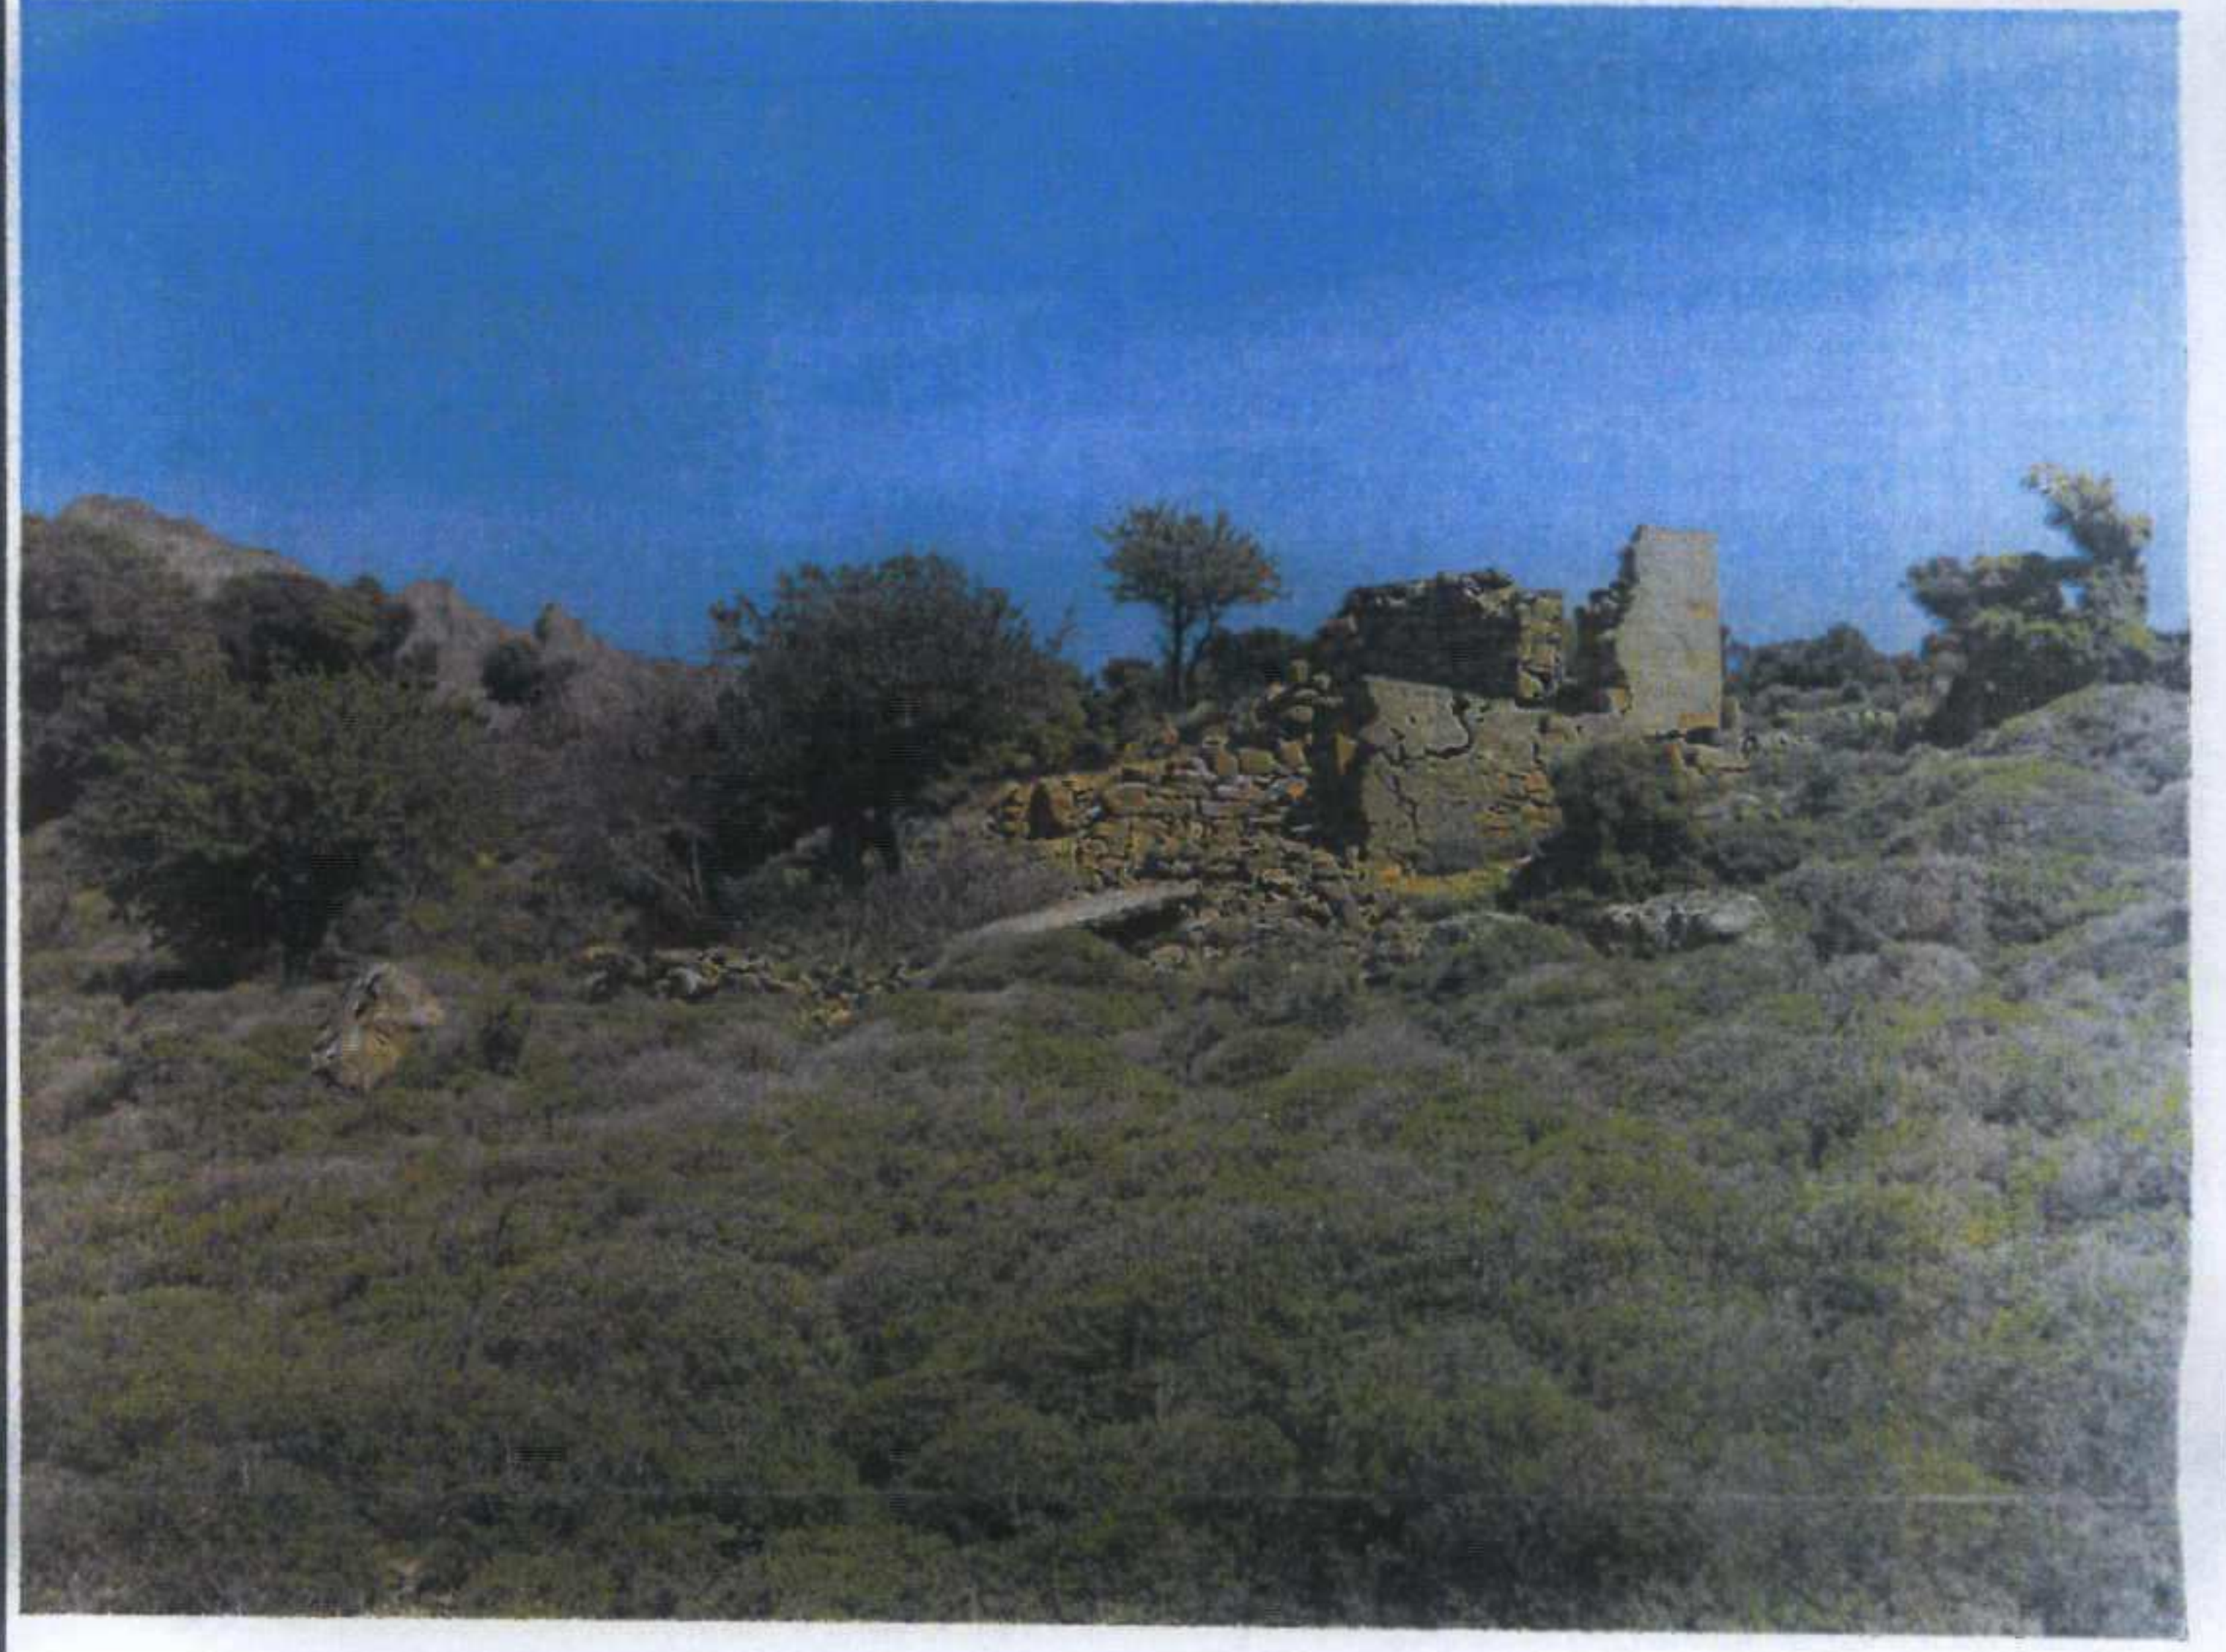
**GENEL TANIM:** Çanakkale İli, Gökçeada İlçesi, Dereköy Köyü, Savurderesi Mevkii, 375 ada, 14 parselin doğu sınırında 375 ada 270 parsel ile arasında yer almaktadır. Moloz taştan yapılmış, daire biçimli harman yerine sahip büyük bölümü yıkılmış Gökçeada mimarisinin ve tarım/hayvancılık faaliyetinin önemli bir parçası olan dam yapısıdır.

**AYRINTILI TANIM:** Çanakkale İli, Gökçeada İlçesi, Dereköy Köyü, 375 ada, 14 parsel numaralı 307.507,20 m2 yüzölçümüne sahip muhtelif tarla ve zeytinlik dam vasıflı taşınmaz Şahinkaya Gölet'inin büyük bölümünü de kapsamaktadır. Dam yapısı 375 ada 14 parselin doğusunda, 375 ada 270 parsel arasında yer almaktadır. Dam yapıları Gökçeada'nın kırsal mimarisini yansıtan daire biçimli harman yerine sahip, genellikle iki katlı moloz taşlardan yapılmış, alt katın ahır olarak kullanıldığı, üst katın yaşam alanı olarak kullanıldığı, içinde ocak ve ocağın yanında bir niş bulunan 1 ve 2 katlı yapılardır. Aneak yapının büyük bölümü yıkılmış olduğundan kat sayısını tespit etmek mümkün olmamıştır.
