T.C.
KÜLTÜR VE TURİZM BAKANLIĞI
EDİRNE KÜLTÜR VARLIKLARINI
KORUMA BÖLGE KURULU
K A R A R

Toplantı Tarihi ve No : 25.06.2019-312
Karar Tarihi ve No : 25.06.2019-6079

Tekirdağ İli, Çorlu İlçesi, Silahtarağa Mahallesi, 139 ada 12 parselde yer alan, sit alanı dışında kalan, şahıs mülkiyetine kayıtlı, Kurulumuzun 17.04.2019 tarih ve 5915 sayılı kararı ile belirlenen 139 ada 11 parselde yer alan 1.grup yapı olarak tescilli hastane çeşmesi ile 141 ada 1 parselde yer alan 2.grup korunması gerekli kültür varlığı taşınmazın koruma alanı içinde kalan tescilsiz taşınmazın korunması gerekli kültür varlığı olarak tescil edilmesi istemine ilişkin Müdürlüğümüz uzmanları tarafından hazırlanan 20.06.2019 tarihli raporu okundu, dosyası incelendi, yapılan görüşmeler sonucunda;

AVRUPA KONSEYİ	KÜLTÜREL VARLIKLARI KORUMA ENVANTERİ	K.V.K.E.	ANIT	ENVANTER NO:
TÜRKİYE	KÜLTÜR VARLIKLARI VE MÜZELER GENEL MÜDÜRÜĞÜ			
İLİ: TEKİRDAĞ	İLÇE: ÇORLU	MAHALLE KÖY: SİLAHTARAĞA MAHALLESİ		1 2 3
		VEYA MEVKİ:	KORUMA DERECESİ:	ANITSAL
SOKAK VE KAPI NO : Şehit Arif Çekiççioğlu Sokak No:-		KADASTRO:		ÇEVRESEL
ADI: KONUT	YAPTIRAN:	PAFTA: - ADA: 139 PARSEL: 12		
YAPI NO:	YAPIM TARİHİ: 20.y.y	KİTABE:	MİMARİ ÇAĞI (ÜSLUP): Cum

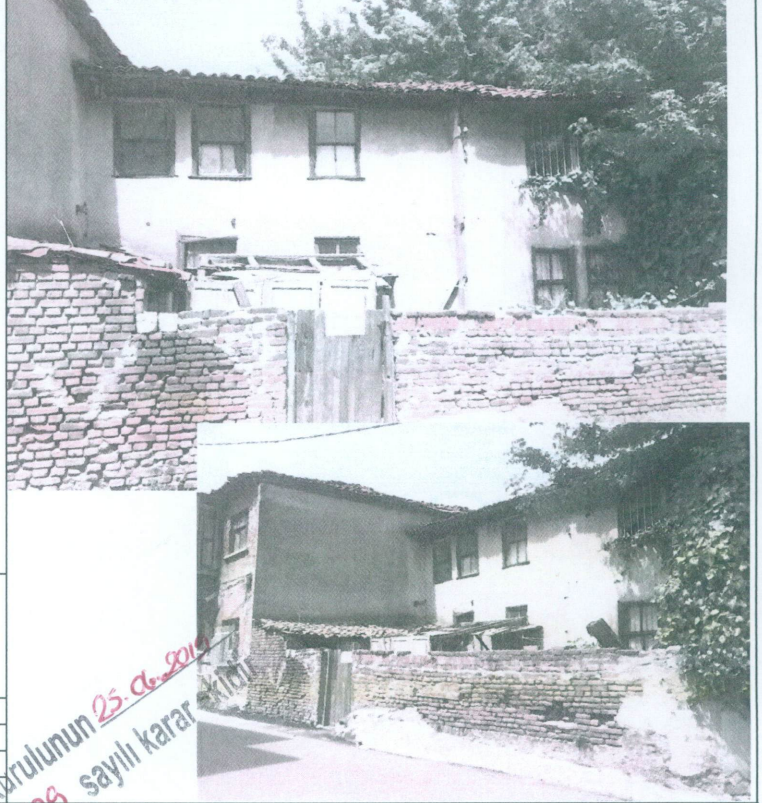
FOTOĞRAF :

Zemin üzeri bir katlı olan yapı ahşap çatkı arası dolgu olup üzeri ahşap kaplamadır. Kıрма çatısı alaturka kiremit ile kaplıdır.

KORUMA DURUMU	İYİ	TAŞIYICI YAPI	DIŞ YAPI	ÜST YAPI	İÇ YAPI	SÜSLEME ELEMANLARI	RUTUBET	A	YOK
	X	ORTA	X	X	X	X	X	X	B
	FENA								C
									ÖNEMLİ

Ön cephesi okul bahçesi tarafında kalması sebebi ile görülemez. Yapının içine girilememiştir. T Taşınmazın tapuda vasfı "kerpiç ev" dir. İmar Planında İlköğretim Okulu Tesis Alanı içinde kalmakta olup, yola terki vardır.

Bağın içinde yer alan yapı zemin üzeri bir katlıdır. Yapı kerpiç olup üzeri sıvalıdır. Yapıya bahçeden girilmektedir. Yapının arka cephesinde(Şehit Arif Çekiççioğlu Sokak) birinci katta 5 adet, zemin katta 3 adet ½ oranında dikdörtgen formu ahşap çerçeveli pencere bulunmaktadır. Arka cephe zemin katta yer alan pencereler değiştirilmiştir. Yapı incelendiğinde güney ucundaki yer alan 1 adet pencerenin kapatıldığı, ortada yer alan pencerenin orijinal kapısının okul bahçesi tarafında kalması sebebi ile kapıya dönüştürülmüştür. Yapıya giriş bu kapıdan sağlanmaktadır. Yapı güney kısmından 139 ada 1 parselde bitişik konumdadır. Arka cephesinde yapıya bitişik bahçe içinde yer alan muhdes yapı kömürlük olarak kullanılmaktadır.
