T.C.
KÜLTÜR VE TURİZM BAKANLIĞI
DIYARBAKIR KÜLTÜR VARLIKLARINI
KORUMA BÖLGE KURULU
KARAR

Toplantı Tarihi ve No. : 29.05.2019-260
Karar Tarihi ve No. : 29.05.2019-6820
Dosya No : 21.12.43

AVRUPA KONSEYİ	DOĞAL VE KÜLTÜREL VARLIKLARI KORUMA ENVANTERİ (D.K.V.K.E)		ENVANTER NO:
TÜRKİYE	KÜLTÜR VARLIKLARI VE MÜZELER GENEL MÜDÜRLÜĞÜ		HARİTA NO:
İLİ: DİYARBAKIR	İLÇESİ: SİLVAN	MAHALLE/MEVKİ: Mescit Mahallesi	ANIT
SOKAK ve KAPI NO:	KAD. : PAFTA: ADA: 138 PARSEL: 4 ve 42	KORUMA DERECESİ	ANITSAL 1 2 ÇEVRESEL 1 2
ADI : KONUT	YAPTIRAN:	YAPAN:	MİMARİ ÇAĞI:
	YAPIM TARİHİ:	KİTABE:	VAKFIYE:

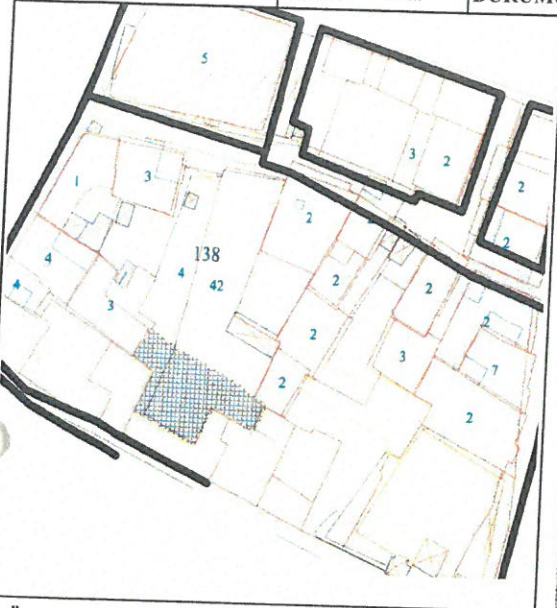
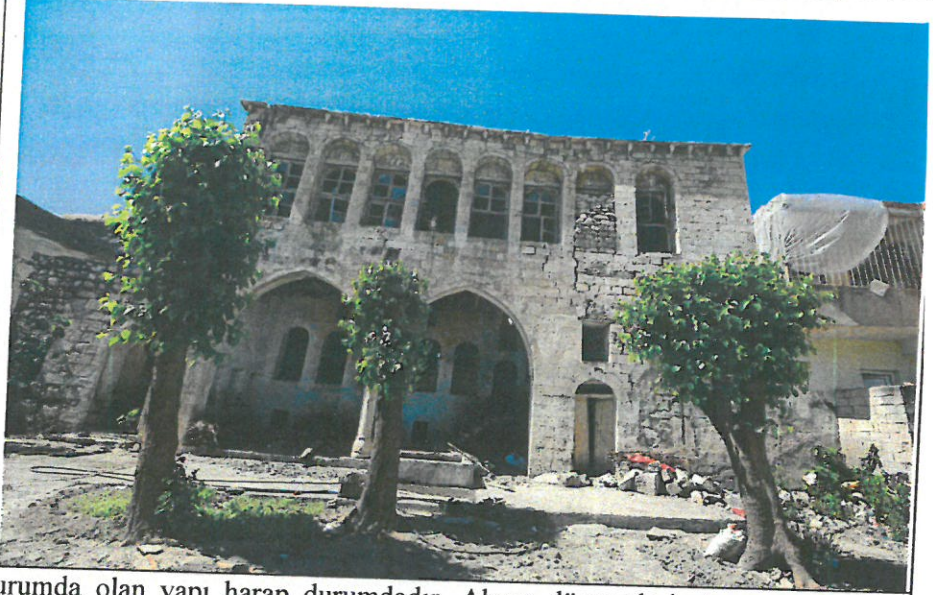
KORUNMUŞLUK DURUMU: kötü	TAŞIYICI YAPI: orta	CEPHE DURUMU: orta	ÖRTÜ DURUMU: orta	İÇ YAPI DURUMU: orta	BEZEME DURUMU: -	RUTUBET DURUMU: -
--------------------------	---------------------	--------------------	-------------------	----------------------	------------------	-------------------

GÖZLEMLER: Günümüzde kullanılmayıp boş durumda olan yapı harap durumdadır. Ahşap döşemelerin tamamına yakını yıkılmış, bunlara ait molozlar yapının içine ve bodruma dolmuştur. Üst katlara çıkan merdivenler de büyük ölçüde yıkılmıştır. Özellikle bahçeye bakan kuzey cephe duvarlarında derin çatlaklar oluşmuştur.

- Konutun bulunduğu 138 ada 4 ve 42 nolu parsellerin tapu kütüklerinin beyanlar hanesine "korunması gerekli 2. Grup taşınmaz kültür varlığı" şerhinin bırakılmasına;
- Dosya incelemesinde tescilli konutta tahribat meydana geldiği saptanmış olduğundan kültür varlığı olan bu yapının kapsamlı onarımına temel oluşturacak rölöve, restitüsyon ve restorasyon projelerinin maliklerince ivedilikle hazırlanarak Kurulumuza iletilmesine;
- Çevre için tehlike arz eden taşınmazın esaslı onarımı tamamlanuncaya kadar can ve mal güvenliğine yönelik tedbirlerin ilgili Belediyesi, Kaymakamlığı, mülkiyet sahiplerince alınması ve tehlike arz eden korunması gerekli taşınmaz kültür varlıklarıyla ilgili Diyarbakır Kültür ve Tabiat Varlıklarını Koruma Bölge Kurulu'nun 14.04.2010 tarih ve 2997 sayılı genel kararı doğrultusunda hareket edilmesi gerektiğine karar verildi.
