T.C.
KÜLTÜR VE TURİZM BAKANLIĞI
EDİRNE KÜLTÜR VARLIKLARINI
KORUMA BÖLGE KURULU
K A R A R

Toplantı Tarihi ve No : 04.09.2019-319
Karar Tarihi ve No : 04.09.2019-6243

Tekirdağ İli, Saray İlçesi, Bahçeköy Mahallesi, mülkiyeti Maliye hazinesi kayıtlı bulunan 250 parselde yer alan, sit alanı dışında bulunan Müdürlüğümüz uzmanlarınca tespiti yapılan Bahçeköy Camiinin tescil edilmesine ilişkin, raportörün raporu okundu, dosyası incelendi,
Yapılan görüşmeler sonucunda;

TEKİRDAĞ İLİ SARAY İLÇESİ BAHÇEKÖY MAH.
250 PARSEL CAMİ TESCİLİ VE KORUNMA ALANI

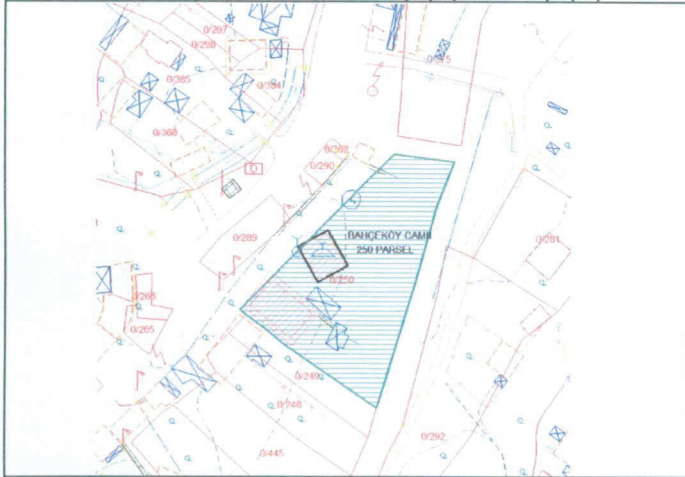
KORUMA DURUMU	A	İYİ	TAŞIYICI	X	A	DIŞ YAPI	X	A	ÜST YAPI	X	A	İÇ YAPI	X	A	SUSLEME ELEMANLAR	A	RUTUBET	A	YOK							
	X	B		ORTA	B		B	B		B	B		B	B		B		B		B	B	B	B	B	B	B
	C	C		FENA	C		C	C		C	C		C	C		C		C		C	C	C	C	C	C	C

AYRINTILI TANIM: Bahçeköy Camiinin parsel kare planda oturmakta olup, kesme taş malzeme ile yapılmıştır. Camiinin giriş kapısı (taç kapı) taş sövelidir. Ortasında yer alan kilit taşı bitkisel motif bezemelidir. Taşınmazın ön cephesi, kuzey batı yönüne konumlandırılmış olup, kapının yanında yer alan pencereler yaklaşık kapı boyu kadardır ve kilit taşlarında yine bitkisel motif yer almaktadır. Simetrik bir cephe düzenine sahip caminin alt kat pencereleri ile aynı hizada olan iç mekanda kadınlar mahfiline denk gelen üst kat pencere boyutları dikkörtgen formlu olup, daha küçük bir açıklığa sahiptir. Pencere sövelerini oluşturan taşlar girintili çıkıntılı olarak yerleştirilerek cepheye hareket kazandırmıştır. Giriş kapısının üzerinde kitabe yer almaktadır. Bu kitabede " Bu cami Ali Pehlivan delaletiyle köylü tarafından yaptırılmıştır. 1322. (miladi: 1904/1905) yazmaktadır. Taşınmazın kuzeydoğu cephesinde iki adet dikkörtgen formlu taş söveli pencere yer almaktadır. Bu iki pencerenin orta aksına denk gelmek üzere saçak kotunun hemen aşağısına yuvarlak formlu pencere açıklığı yerleştirilmiştir. Taşınmazın güneydoğu cephesinde yine alt katta iki adet taş söveli pencere konumlandırılmış olup, her iki pencerenin üzerine yuvarlak formlu pencere açıklığı yerleştirilmiştir. Taşınmazın güney batı cephesi kuzeydoğu cephesiyle birebir aynı özellikleri göstermektedir. Caminin minaresi kuzeybatı köşesine konumlandırılmıştır. Minare kaide üzerine oturmakta olup, pabuç kısmı bulunmamaktadır. Minarenin bilezik kısmı taş malzeme ile yapılmış olup, gövde ve kulah kısmında yine kesme taş malzeme kullanılmıştır. Minare şerefesinin alt kısmı silmeler ile hareketlendirilmiştir. Caminin köşeleri kesme taşların girintili çıkıntılı yerleştirilmesi ile hareketlendirilmiştir. Taşınmazın üst örtüsü kırma çatı ile örtülmüştür. Caminin son cemaat yeri bulunmamaktadır. İç mekana girildiğinde pencerelerin basık kemerli olduğu görülmüştür. dış cephede yer alan yuvarlak formlu pencerelerin iç mekanda kare formlu vitray camlarla kapandığı gözlemlenmiştir. Caminin iç mekan duvarları sonradan çini benzeri kaplamalar ile kaplanmış olduğu görülmüştür. sol köşede vaaz kürsü, güneydoğu cephede yer alan iki adet pencerenin tam ortasına mihrabın konumlandırıldığı v en sağ köşede de minberin yer aldığı görülmüştür. Mihrap sivri kemerli yarım daire şeklinde yapılmıştır. İç mekan duvarlarından dışa taşkın olacak şekilde konumlandırılmıştır. Mihrabın iki yanında sütunceler yer almaktadır. Kadınlar mahfiline çıkan merdivenler saği yarım dairenin içine yerleştirilmişçesine merdivenlerin bitiği kısımda yarım daire oluşturulmuştur. Kadınlar mahfilinin önünde ahşap korkuluklar yer almaktadır. Kadınlar mahfilini katında minareye açılan kapı bulunmaktadır. Minarenin şerefesine çıkan merdivenler oldukça dardır. Taşınmazın tavanları ahşap olup, yenilendiği görülmektedir. Ancak yenilenirken eski ahşap süslemelerin bozulmadığı anlaşılmıştır. Tavanın ortasında yer alan aydınlatma göbeği ahşap işçiliği ile yapılmıştır. Tavanın hemen bitiminde baklava desende kesilmiş ahşapların yan yana getirilmesi ile bir kuşak oluşturulmuştur.

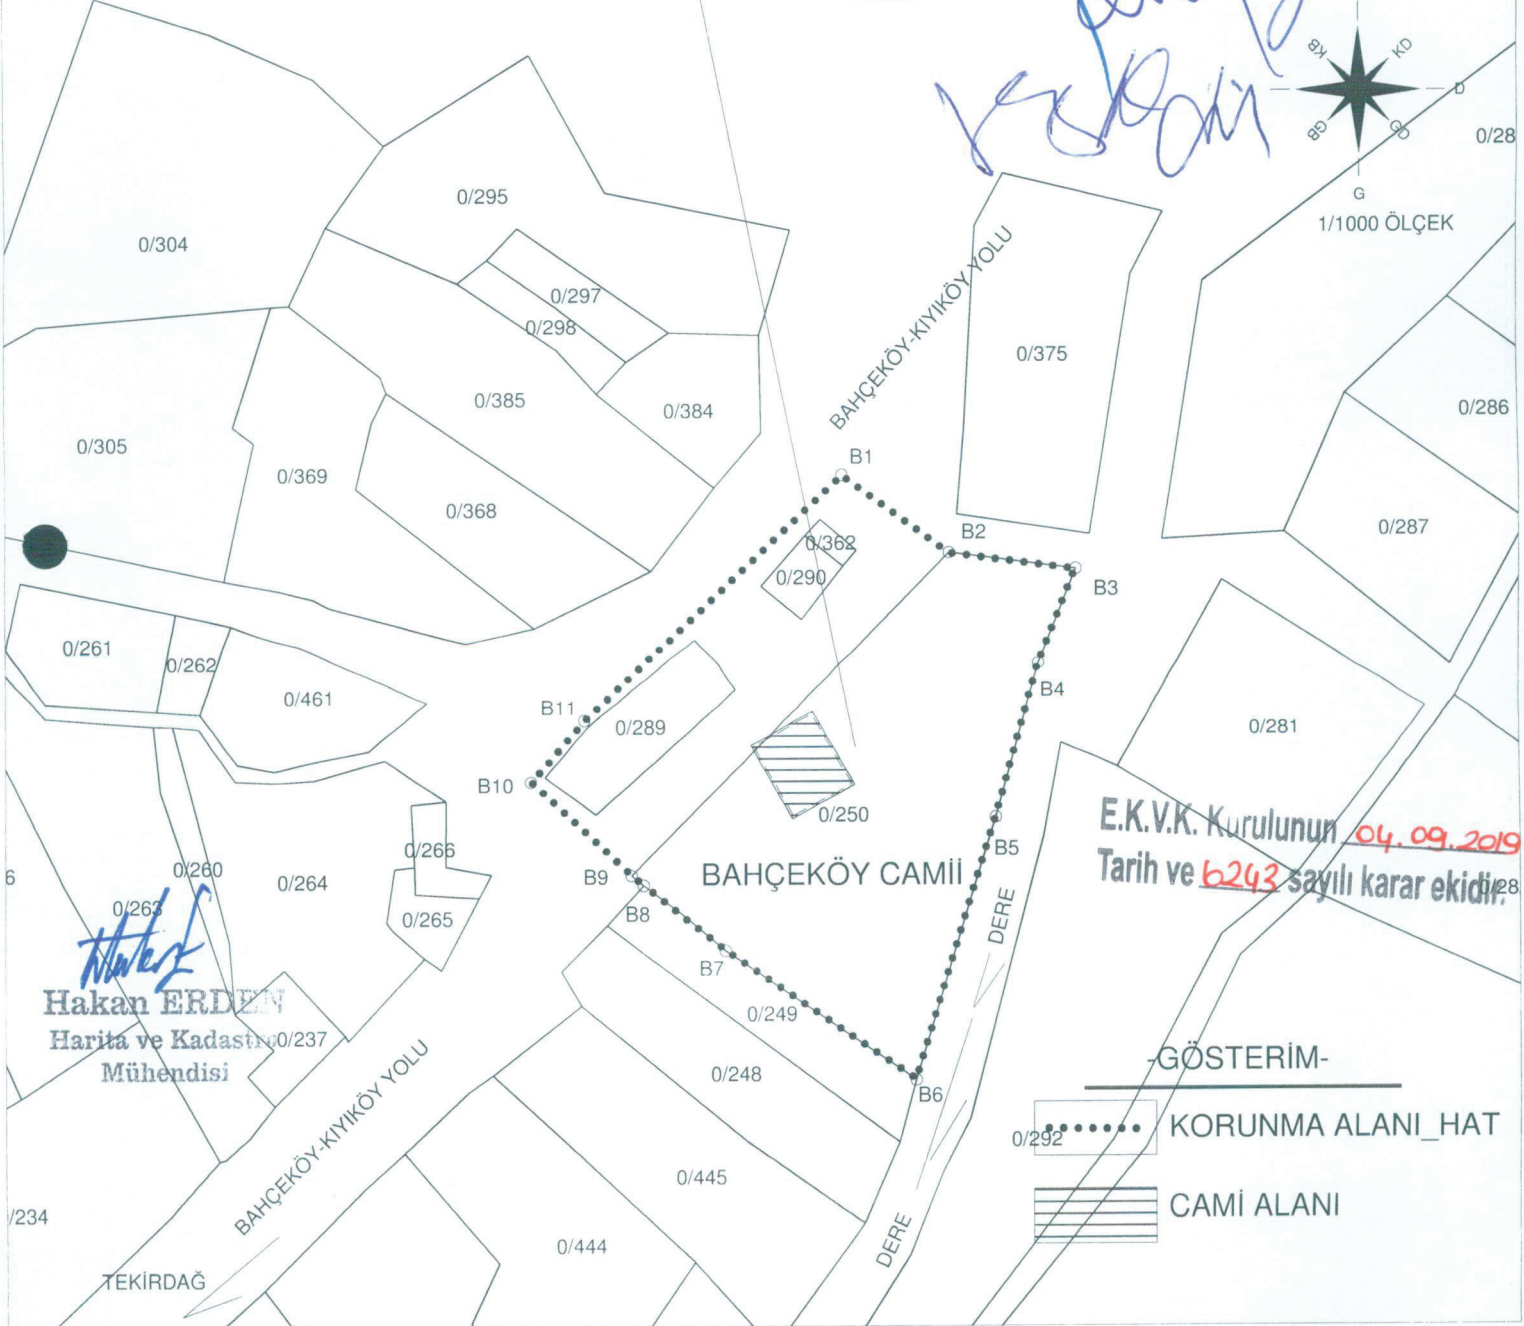
VAZİYETİ VE KORUNMA ALANI KOORDİNATLARI

NoktaNo	Y	X
B1	587623.883	4602034.453
B2	587638.725	4602023.577
B3	587656.161	4602021.299
B4	587650.974	4602008.194
B5	587645.019	4601986.612
B6	587633.895	4601950.547
B7	587607.512	4601968.276
B8	587596.153	4601977.192
B9	587594.487	4601978.534
B10	587580.620	4601991.683
B11	587588.015	4602000.311

Parseller	Beyan
362-289-290	Korunma alanında kalmaktadır.
