T.C.
KÜLTÜR ve TURİZM BAKANLIĞI
BALIKESİR KÜLTÜR VARLIKLARINI KORUMA BÖLGE KURULU
KARAR

Balıkesir İli, Karesi İlçesi, Aygören Mahallesi, mülkiyeti Balıkesir Su ve Kanalizasyon İdaresine ait, tapunun 7902 ada, 3 parselde kayıtlı çeşmenin korunması gerekli taşınmaz kültür varlığı olarak tescil edilmesi istemine ilişkin; Balıkesir Büyükşehir Belediye Başkanlığı, İmar ve Şehircilik Dairesi Başkanlığının 31.01.2019 tarih ve E.112/2124 sayılı yazısı ve ekleri, Müdürlüğümüzün 08.07.2019 tarih ve E.565989 sayılı yazısı, kurum görüşlerini içeren Karesi Belediye Başkanlığı, İmar ve Şehircilik Müdürlüğünün 22.07.2019 tarih ve E.2105/7016 sayılı yazısı, Balıkesir Büyükşehir Belediye Başkanlığı, İmar ve Şehircilik Dairesi Başkanlığının 02.09.2019 tarih ve E.637/15380 sayılı yazısı ve ekleri ile Balıkesir Kültür Varlıklarını Koruma Bölge Kurulu Müdürlüğü uzmanlarınca hazırlanan 08.10.2019 tarihli rapor okundu, ekleri ve işlem dosyası incelendi, yapılan görüşmeler sonucunda;

GENEL TANIM: Çeşme; Balıkesir İli, Karesi İlçesi, Aygören Mahallesi'nde, tapununun 7902 ada, 3 parselde kayıtlı çeşme Kurupınar Sokakta yer almaktadır.

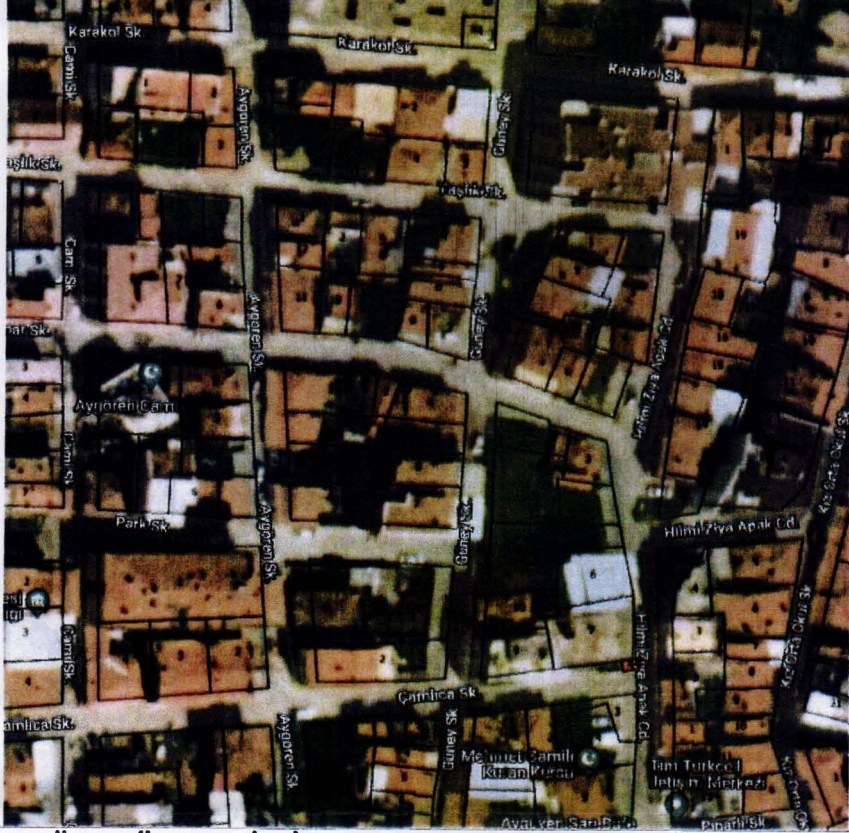
KORUMA DURUMU	X	TAŞIYICI YAPI	X	DIŞ YAPI	A	ÜST YAPI	X	SÜSLEME	A	RUTUBE	A	YOK
	B		B		X		B	ELEMANLARI	X	T	X	İZİ VAR
	C		C		C		C		C		C	ÖNEMLİ

Çeşme; kurupınar sokakta yer almaktadır. Kesme ve moloz taşlarla, dikdörtgen formda inşa edilmiştir. Sıva üzeri boyalıdır. Sivri kemerli, sivri kemeri taşıyan iki tane dikdörtgen sütüncü bulunmaktadır. Çeşmenin yalak kısmı kaldırımın yükselmesi ile altta kalmıştır.
