T.C.
KÜLTÜR VE TURİZM BAKANLIĞI
EDİRNE KÜLTÜR VARLIKLARINI
KORUMA BÖLGE KURULU
K A R A R

Toplantı Tarihi ve No : 23.10.2019-325
Karar Tarihi ve No : 23.10.2019- 6347

Tekirdağ İli, Çorlu İlçesi, Camii Atık Mahallesi, 56 ada, 66 parselde yer alan, mülkiyeti Maliye Hazinesi adına kayıtlı, Milli Savunma Bakanlığına tahsisli olan, sit alanı dışında yer alan, Kurulumuzun 13.04.2016 tarih ve 3148 sayılı kararı ile 1. Grup Yapı olarak tescillenen Askeri Karargah Binası ile aynı parsel içerisinde kalan ve Kurulumuzun 17.04.2019 tarih ve 5915 sayılı kararı ile sınırları uygun bulunan Fevzi Çakmak Kışlası Askeri Karargah Binasına ait Koruma Alanı içerisindeki Merkez Komutanlık Binasının;

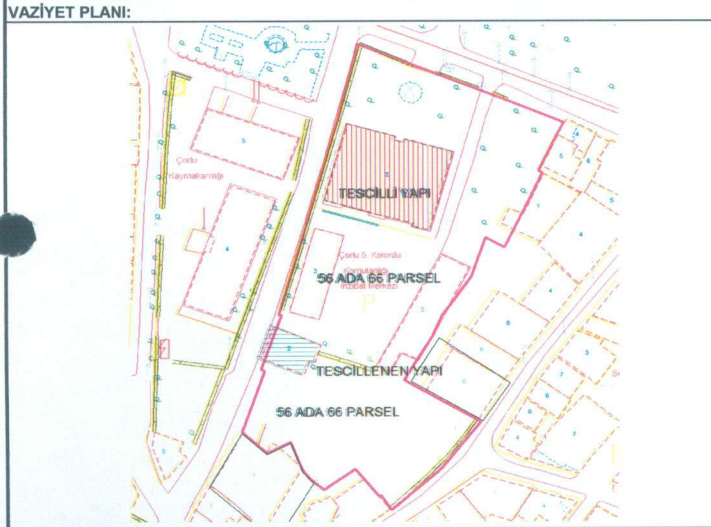
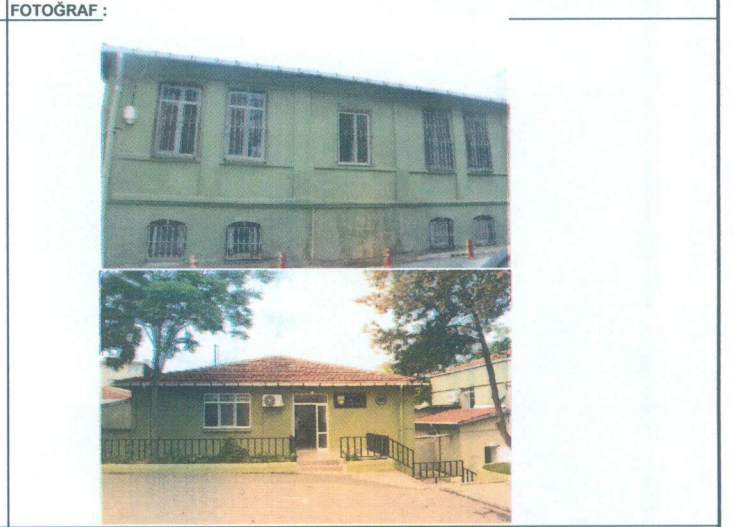
GÖZLEMLER:
Taşınmazın kışla içerisinde bakan girişin yer aldığı kütle taşınmaza eklenti olup, bu eklenti kısım hem iç mekan hem de dış beden duvarlarından açıkça görülmektedir.

AYRINTILI TANIM: Yapı, alana dikdörtgen planda oturmaktadır. Yiğme tuğla ile Bodrum+ zemin kat olarak inşaa edilen taşınmazın Hüsmen Kalfa Sokağa bakan nitelikli arka cephesi özgünlüğünü korumaktadır. Taşınmazın arka cephesinde, bodrum 5 adet bodrum kat penceresi bulunmakta olup, pencereler kareye yakın formda basık kemerlidir. Bodrum kat pencerelerinden üçüncüsü sonradan kapatılarak sıvanmış durumdadır. Taşınmazın kat arası silmesi sadece bu cephede bulunmaktadır. Yapının cephe düzeni simetriktr. Üst kat pencereleri dikdörtgen formlu olup, bodrum kat pencereleriyle aynı hizada konumlandırılmıştır. Taşınmazın yan cephelerinde dikdörtgen formlu 2şer pencere yer almaktadır. Kışla içerisinde yer alan yan cephede dikdörtgen formlu pencerelerin yanına kare formlu iki küçük pencere konumlandırılmıştır. Taşınmazın girişi Kışla içerisinde yapılmakta olup, giriş oldukça sade yapıdadır. Kare formlu pencere açıklığının yanına çift kanallı pvc doğramalı kapı açıklığı yer almaktadır. Taşınmazın iç mekanı incelendiğinde, yapıya mevcut kütesinden eklenti yapıldığı görülmüştür. İç mekanda sonradan kırılarak hacminin büyütüldüğü, hem dış cepheden hem de içerideki duvar katınlığından anlaşılabilmektedir. Taşınmazın orijinal kısmında kalan tavanlar ahşap kaplamalıdır. Yapının orijinal kütesinden eklenti kısmına geçerken zeminde eğimin varlığı hissedilmektedir. Taşınmaz kırma çatı ile örtülmüş olup, üst örtüde marsilya tipi kiremit kullanılmıştır.	TEKNİK BİLGİLER	SU	ELEKTRİK	ISITMA	KANALİZASYON
