T.C.
KÜLTÜR VE TURİZM BAKANLIĞI
DIYARBAKIR KÜLTÜR VARLIKLARINI
KORUMA BÖLGE KURULU
KARAR

Toplantı Tarihi ve No : 24.10.2019-278
Karar Tarihi ve No :24.10.2019-7241
Dosya No :73.01.34

Şırnak İli, Beytüşşebab İlçesi Başaran Köyü sınırları içinde bulunan ve tapunun 101 ada 1 nolu parselinde yer alan Harguriya Dirhe 4'ün tescil talebine ilişkin; Bakanlığımız Kültür Varlıkları ve Müzeler Genel Müdürlüğünün 24.09.2018 gün ve E.771855 sayılı yazısı, Diyarbakır Kültür Varlıklarını Koruma Bölge Müdürlüğünün 23.07.2019 gün ve E329668 sayılı uzman raporu, ekleri ve konuya ilişkin bilgi, belgeler incelendi. Yapılan görüşmeler sonunda;

AVRUPA KONSEYİ	DOĞAL VE KÜLTÜREL VARLIKLARI KORUMA ENVANTERİ D.K.V.K.K	ANIT	ENVANTER NO :
TÜRKİYE	KÜLTÜR VARLIKLARI VE MÜZELER GENEL MÜDÜRLÜĞÜ		HARİTA NO :
İLİ: Şırnak	İLÇESİ :Beytüşşebab	MAHALLE-KÖY-MEVKİ : Başaran	KORUMA DERECESESİ
ADRESİ	PAFTA-ADA-PARSEL:		ANITSAL 1 2 3
			ÇEVRESEL 1 2 3
			Anıtsal 1
ADI :Harguriya Dirhe 4	YAPTIRAN :	YAPAN :	MİMARİ ÇAĞI : Demirçaç
	YAPIM TARİHİ :	KİTABE :	VAKFIYE :

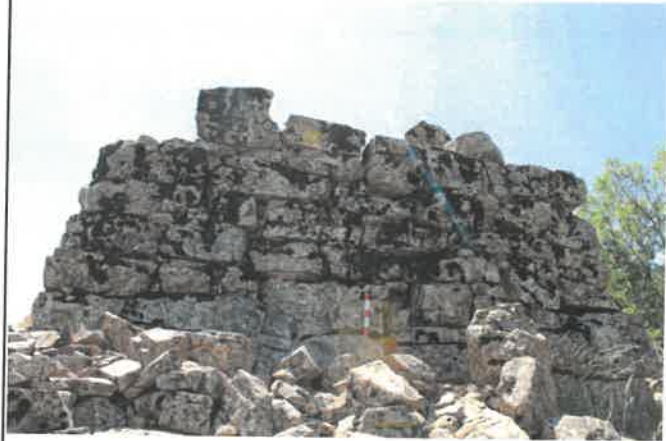
FOTOĞRAF

AYRINTILI TANITIM : Başaran Köyü'nün 1.7 km. güneydoğusunda, Habur 2 Suyu'nun 800 m. güneyinde, Nav Çavka Dağı'nın kuzey eteklerindedir. 1 no'lu dirhenin 250 m. kadar güneyindedir. Kuzeydoğu duvar: 10.60 m., güneydoğu duvar: 5.50 m. güneybatı duvar: 10.20 m. ve kuzeybatı duvar 7.70 m. ölçülerindedir. Korunmuş en yüksek duvar kuzeydoğuda 4.20 m. dir. Duvar kalınlığı kuzeydoğuda 2.30 m. yi bulur. Topografyaya uygun olarak kuzeye doğru eğimli yapılmıştır.

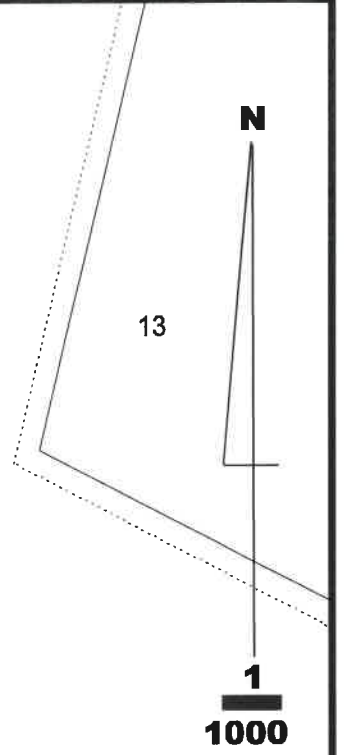
KROKİ

-Koruma grubunun "I. (Birinci) grup yapı" olarak, Koruma alanının ise ekli koordinatlı krokide işaretlendiği şekilde belirlenmesinin uygun olduğuna;

NoktaNo	Y	X
1	600605.55	4148596.10
2	600627.54	4148596.80
3	600628.24	4148574.81
4	600606.25	4148574.11
5	600613.80	4148588.36
6	600619.80	4148588.55
7	600619.99	4148582.55
8	600613.99	4148582.36
