T.C.  
KÜLTÜR VE TURİZM BAKANLIĞI  
ESKİŞEHİR KÜLTÜR VARLIKLARINI KORUMA BÖLGE KURULU

KARAR

Afyonkarahisar İli, Merkez, Kocatepe Beldesi (Büyükkalecik Beldesi), Kocatepe Mah., 0 ada, 333 parselde yer alan Harman Çeşmesi'nin koruma alanının belirlenmesi çalışmalarında kullanılmak üzere sayısal kadastro verilerinin iletildiği Afyonkarahisar Valiliği (Kadastro Müdürlüğü) 16.04.2019 tarih ve 84082599-170.03.01-E.1814122 sayılı yazısı, Kütahya Vakıflar Bölge Müdürlüğü'nün 14.05.2019 tarih ve 35030805-150.01-E.73198 sayılı yazısı ile 15.05.2019 tarih ve 35030805-150.01- 229438 sayılı yazısı ile Koruma Bölge Kurulu Müdürlüğü uzmanlarının 10.04.2019 tarih ve 171255 sayılı raporu ile 20.05.2019 tarih ve 236417 sayılı dosya inceleme raporu okundu, ekleri incelendi, yapılan görüşmeler sonunda;

| ADI: Harman Çeşmesi | YAPTIRAN: - | YAPAN: - | MİMARİ ÇAĞI (Üslup): Cumhuriyet Dönemi | ÇEVREYE<br>AYKIRI: |

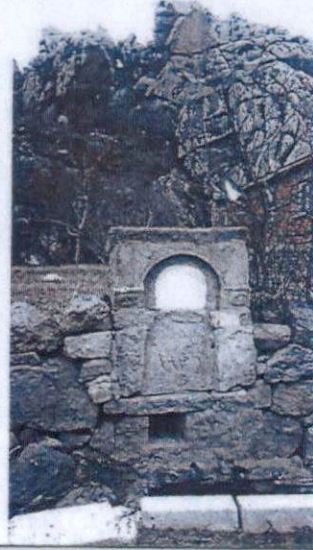
FOTOĞRAF:

GENEL TANIM: Sade görünüşlü ve küçük boyutlu çeşmenin iki paye formu verilmiş düşey taşıyıcıyla taşınan yuvarlak kemerli bir niş içerisinde aynalığı bulunmaktadır. Çeşmenin aynalığında mermer bir yazı kitabesi bulunmaktadır. Bu kitabenin üzerinde eksik harfler olmakla birlikte "ve minel mai külli şey'in hay" (Biz her şeyi sudan yarattık) yazısının olduğu düşünülmektedir. 1910 tarihli olabileceği tahmin edilmektedir.

Moloz taşlarla örülmüş bir bahçenin duvarına sonradan yerleştirildiği anlaşılmıştır. Dikdörtgen planlı çeşmenin alt bölümünün bulunmadığı tespit edilmiş, kırıldığı için bugünkü duvarın üzerine yerleştirildiği düşünülmektedir. Sade görünüşlü ve küçük boyutlu çeşmenin iki paye formu verilmiş düşey taşıyıcıyla taşınan yuvarlak kemerli bir niş içerisinde aynalığı bulunmaktadır. Çeşmenin aynalığında mermer bir yazı kitabesi bulunmaktadır. Bu kitabenin üzerinde eksik harfler olmakla birlikte "ve minel mai külli şey'in hay" (Biz her şeyi sudan yarattık) yazısının olduğu düşünülmekte ancak ma yani su kelimesi okunamamıştır. Bu durumda yazı biz her şeyi yarattık gibi bir anlam taşımaktadır. Tarih olarak kitabenin alt bölümünde tam net okunamayan tarihin H. 1328? tarihi (M.1910) olabileceği değerlendirilmiştir. Belediye yetkililerince yapılan şifahi görüşmede Belde halkının yörük olduğu, Cumhuriyet Dönemiyle birlikte yerleşik hayata geçtiği, belde de Osmanlı Dönemine ait herhangi bir eski eser bulunmadığı bilgisine ulaşılmıştır. Çeşmenin mermer kitabesi ana malzeme olan kireç taşına benzer yumuşak taşla uyumsuz görüldüğünden kitabenin başka bir yerden alınıp yerleştirilmiş olabileceği de düşünülmelidir. Yuvarlak kemerli nişin altında iki paye arasındaki bölümde Arapça rakamlarla ancak miladi takvime göre 1938 tarihi yer almakta olup, ya onarım ya da çeşmenin taşınma tarihini belirttiği düşünülmektedir. Çeşmenin kırıldığı yerin altında duvarın içine kare planlı bir niş açılmıştır. Bu nişin su kabı koymak için oluşturulduğu düşünülmektedir. Çeşmenin yalağının sonradan yapıldığı anlaşılmakta olup, üç lülesi bulunmakta ancak su akmamaktadır. Çeşmenin oldukça harap olduğu görülmüş, büyük ölçüde özgünlüğünü yitirdiği düşünülmektedir.

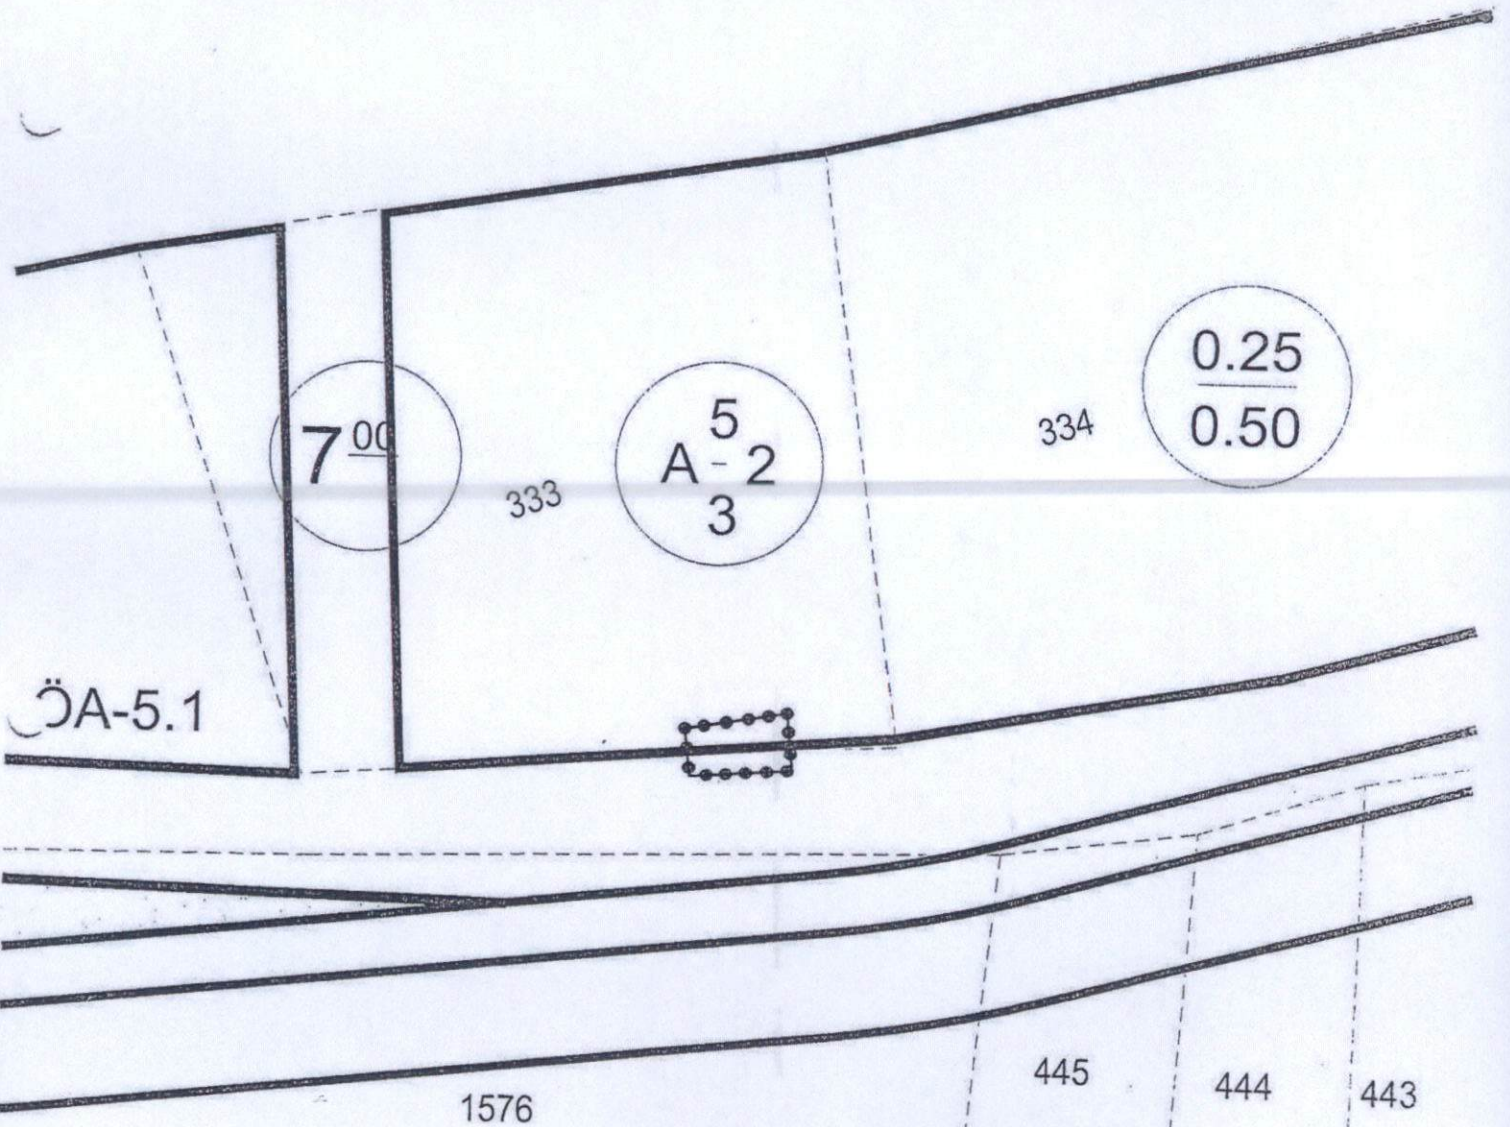
# KORUNMA ALANI KROKİSİ

●●●●● KORUNMA ALANI SINIRI
