KARAR

Bilecik İli, İnhisar İlçesi, Harmanköy Köyünde yer alan, tapunun 152 ada, 54 parselinde yer alan ve mülkiyeti Hazineye ait olan Çamaşırılık Mevkii Çeşmesi'nin 2863 Sayılı Kanun Kapsamında 'korunması gerekli taşınmaz kültür varlığı' olarak değerlendirilmesine ilişkin Bursa Vakıflar Bölge Müdürlüğü'nün 29.01.2019 tarih ve E.15604 sayılı yazısı, konuyla ilgili faaliyeti etkilenen kurum ve kuruluşların görüşlerinin iletildiği yazılar, Koruma Bölge Kurulu Müdürlüğü uzmanlarının 15.05.2019 tarih ve 229624 sayılı dosya inceleme raporu okundu, fotoğrafları, dosyası incelendi, yapılan görüşmeler sonunda;

| AVRUPA KONSEYİ | DOĞAL VE KÜLTÜREL VARLIKLARI KORUMA ENVANTERİ | | ENVANTER NO: | |

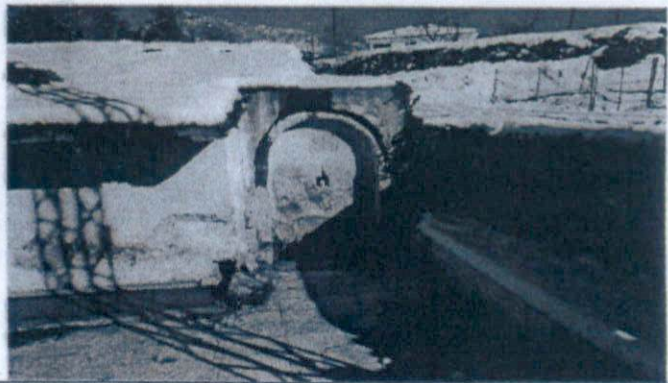
FOTOĞRAF:

Bilecik ili, İnhisar ilçesi, Harmanköy Köyü'nde bulunan çeşme tapununun 152 ada, 54 parsel sayısında kayıtlı olup Maliye Hazinesi'nin mülkiyetindedir. Çeşme çamaşırılık olarak bilinen yapının bitişinde bulunmaktadır. Çeşme 280 x 235 cm ölçülerinde basık kemerli olarak yapılmıştır. Kesme taşla örülerek yapılan çeşmenin tam orta kısmında kitabelik kısmı bulunur. Hicri 1235 (M. 1819) tarihli 3 satırlık kitabede 'sahibül hayrat ve hasanat Hatib Efendinin Köse Muhammed Alemdar Oğlu Hasan naib' yazılıdır. Çeşmenin yalak kısmı ise 155 x 70 cm ölçülerindedir.
