T.C.
KÜLTÜR VE TURİZM BAKANLIĞI
İstanbul I Numaralı Kültür Varlıklarını
Koruma Bölge Kurulu

KARAR

İstanbul İli, Beylikdüzü İlçesi, Yakuplu (Maramara) Mahallesi, 470 ve 471 adalar arasında park alanı içerisinde kadastral boşlukta yer alan çeşmenin (Reşitpaşa Çiftliği Çeşmesi) 2863 sayılı Yasanın 6'ncı maddesindeki özellikleri taşıması sebebi ile korunması gerekli taşınmaz kültür varlığı olarak tescil edilmesine, hazırlanan tescil fişinin uygun olduğuna, 05.11.1999 tarih ve 660 sayılı İlke Kararı kapsamında yapı grubunun "II. grup" olarak belirlenmesine, 2863 sayılı Kanunun 8 inci maddesi kapsamında çeşmenin içinde bulunduğu park alanı sınırlarının korunma alanı olarak belirlenmesine, 2863 sayılı Yasanın 10 uncu maddesi gereğince can ve mal güvenliğinin ilgililerince sağlanmasına, korunma alanında yapılacak olan her türlü uygulama öncesinde Kurulumuzdan izin alınması gerektiğinin ilgililerine hatırlatılmasına, ilgililerince çeşmeye yönelik hazırlanacak Sanat Tarihi Raporu, rölöve, restitüsyon ve restorasyon projelerinin Kurulumuza iletilmesine karar verildi.

GENEL TANIM : DİKDÖRTGEN PLANLI, ÖNÜNDE YUVARLAK HAVUZU BULUNAN ÇEŞME.

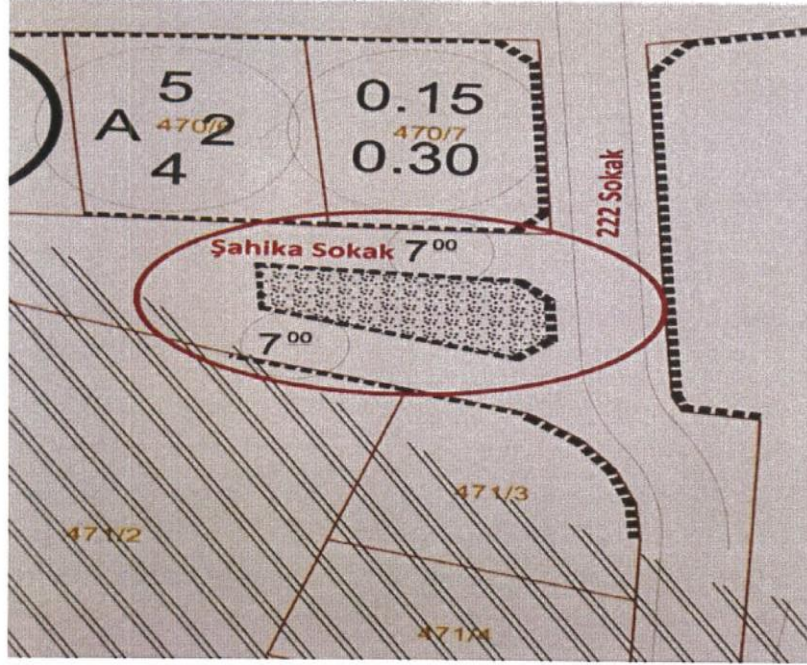
VAZİYET PLANI :

BEYLİKDÜZÜ İLÇESİ, YAKUPLU(MARMARA) MAHALLESİ, ŞAHİKA SOKAK ÜZERİNDE, 470 ADA VE 471 ADALARIN ARASINDA PARK ALANINDAKİ KADASTRAL BOŞLUKTA YER ALMAKTADIR. SÖZ KONUSU ÇEŞME DOĞU BATI DOĞRULTULU, DİKDÖRTGEN PLAN ŞEMASINA SAHİP OLUP ÖNÜNDE DÖRT BÖLÜMLÜ YALAĞI BULUNMAKTADIR. ÖN CEPHESİNDE AY YILDIZ BİR KABARTMA VE NİŞİ YER ALMAKTADIR NİŞİN İÇERİSİNDE DEFORME OLMUŞ TARİH YAZISI GÖRÜLMEKTEDİR. MUSLUKLARI YERİNDE DEĞİLDİR. ÇEŞMENİN ÖN CEPHESİNDEN 3-4 METRE UZAKLIKTA YUVARLAK BİR HAVUZ BULUNMAKTADIR. ÇEŞMENİN YALAĞI VE ÖNÜNDE BULUNAN HAVUZ KISMININ MEVCUT GÖRÜNTÜSÜNDEN ZAMANLA TOPRAK ALTINDA KALDIĞI GÖRÜLMEKTEDİR.

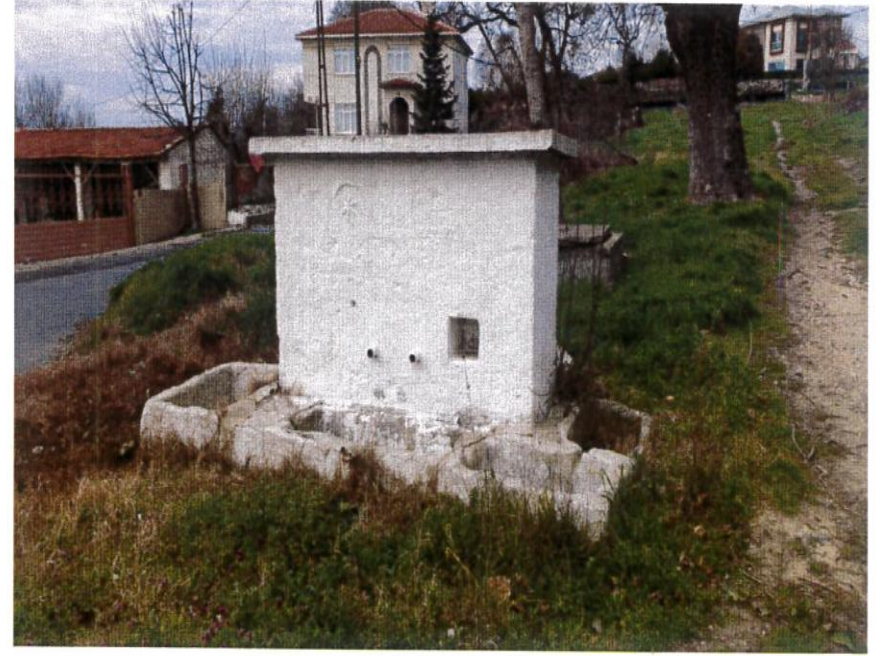
FOTOĞRAF :

GÖZLEMLER : ÇEŞMENİN ÖNÜNDE YER ALAN YALAKLARIN KISMEN KIRIK OLDUĞU, YUVARLAK HAVUZ İLE BAĞLANTISININ KOPTUĞU VE SUYUNUN AKMADIĞI GÖRÜLMÜŞTÜR.

ONERİLEN KULLANIMI: ÇEŞME
