**T.C.**  
**KÜLTÜR VE TURİZM BAKANLIĞI**  
**ÇANAKKALE KÜLTÜR VARLIKLARINI KORUMA BÖLGE KURULU**  
**K A R A R**

ÇANAKKALE İLİ, BIĞA İLÇESİ, KARABİGA BELDESİ, KEMERLİ MENFEZE İLİŞKİN,  
KORUNMA ALANI HARİTASI

AVRUPA KONSEYİ	KÜLTÜREL VARLIKLARI KORUMA ENVANTERİ	D.K.V.K.E.	ANIT	ENVANTER NO:
T Ü R K İ Y E				HARİTA NO:
İLİ: ÇANAKKALE	İLÇESİ: BIGA	MAHALLE KÖY: KARABİGA BELDESİ	KORUMA DERECESİ	ANITSAL
SOKAK VE KAPI NO:	KADASTRO PAFTA:	ADA:	PARSEL:	ÇEVRESEL
ADI: MENFEZ	YAPTIRAN:	YAPAN :	MİMARİ ÇAĞI: Erken Dönem Cumhuriyet (ÜSLUP)	ANITSAL
	YAPIM TARİHİ: 20. Yüzyıl İlk Yarı	KİTABE:	VAKFIYE:	1.GRUP

**GENEL TANIM:** Çanakkale İli, Biga İlçesi, Karabiga Beldesi'nde, Biga-Karabiga yolu üzerinde bulunan köprü, taş inşa malzemeli, tek gözlü kâgir bir yapıdır.

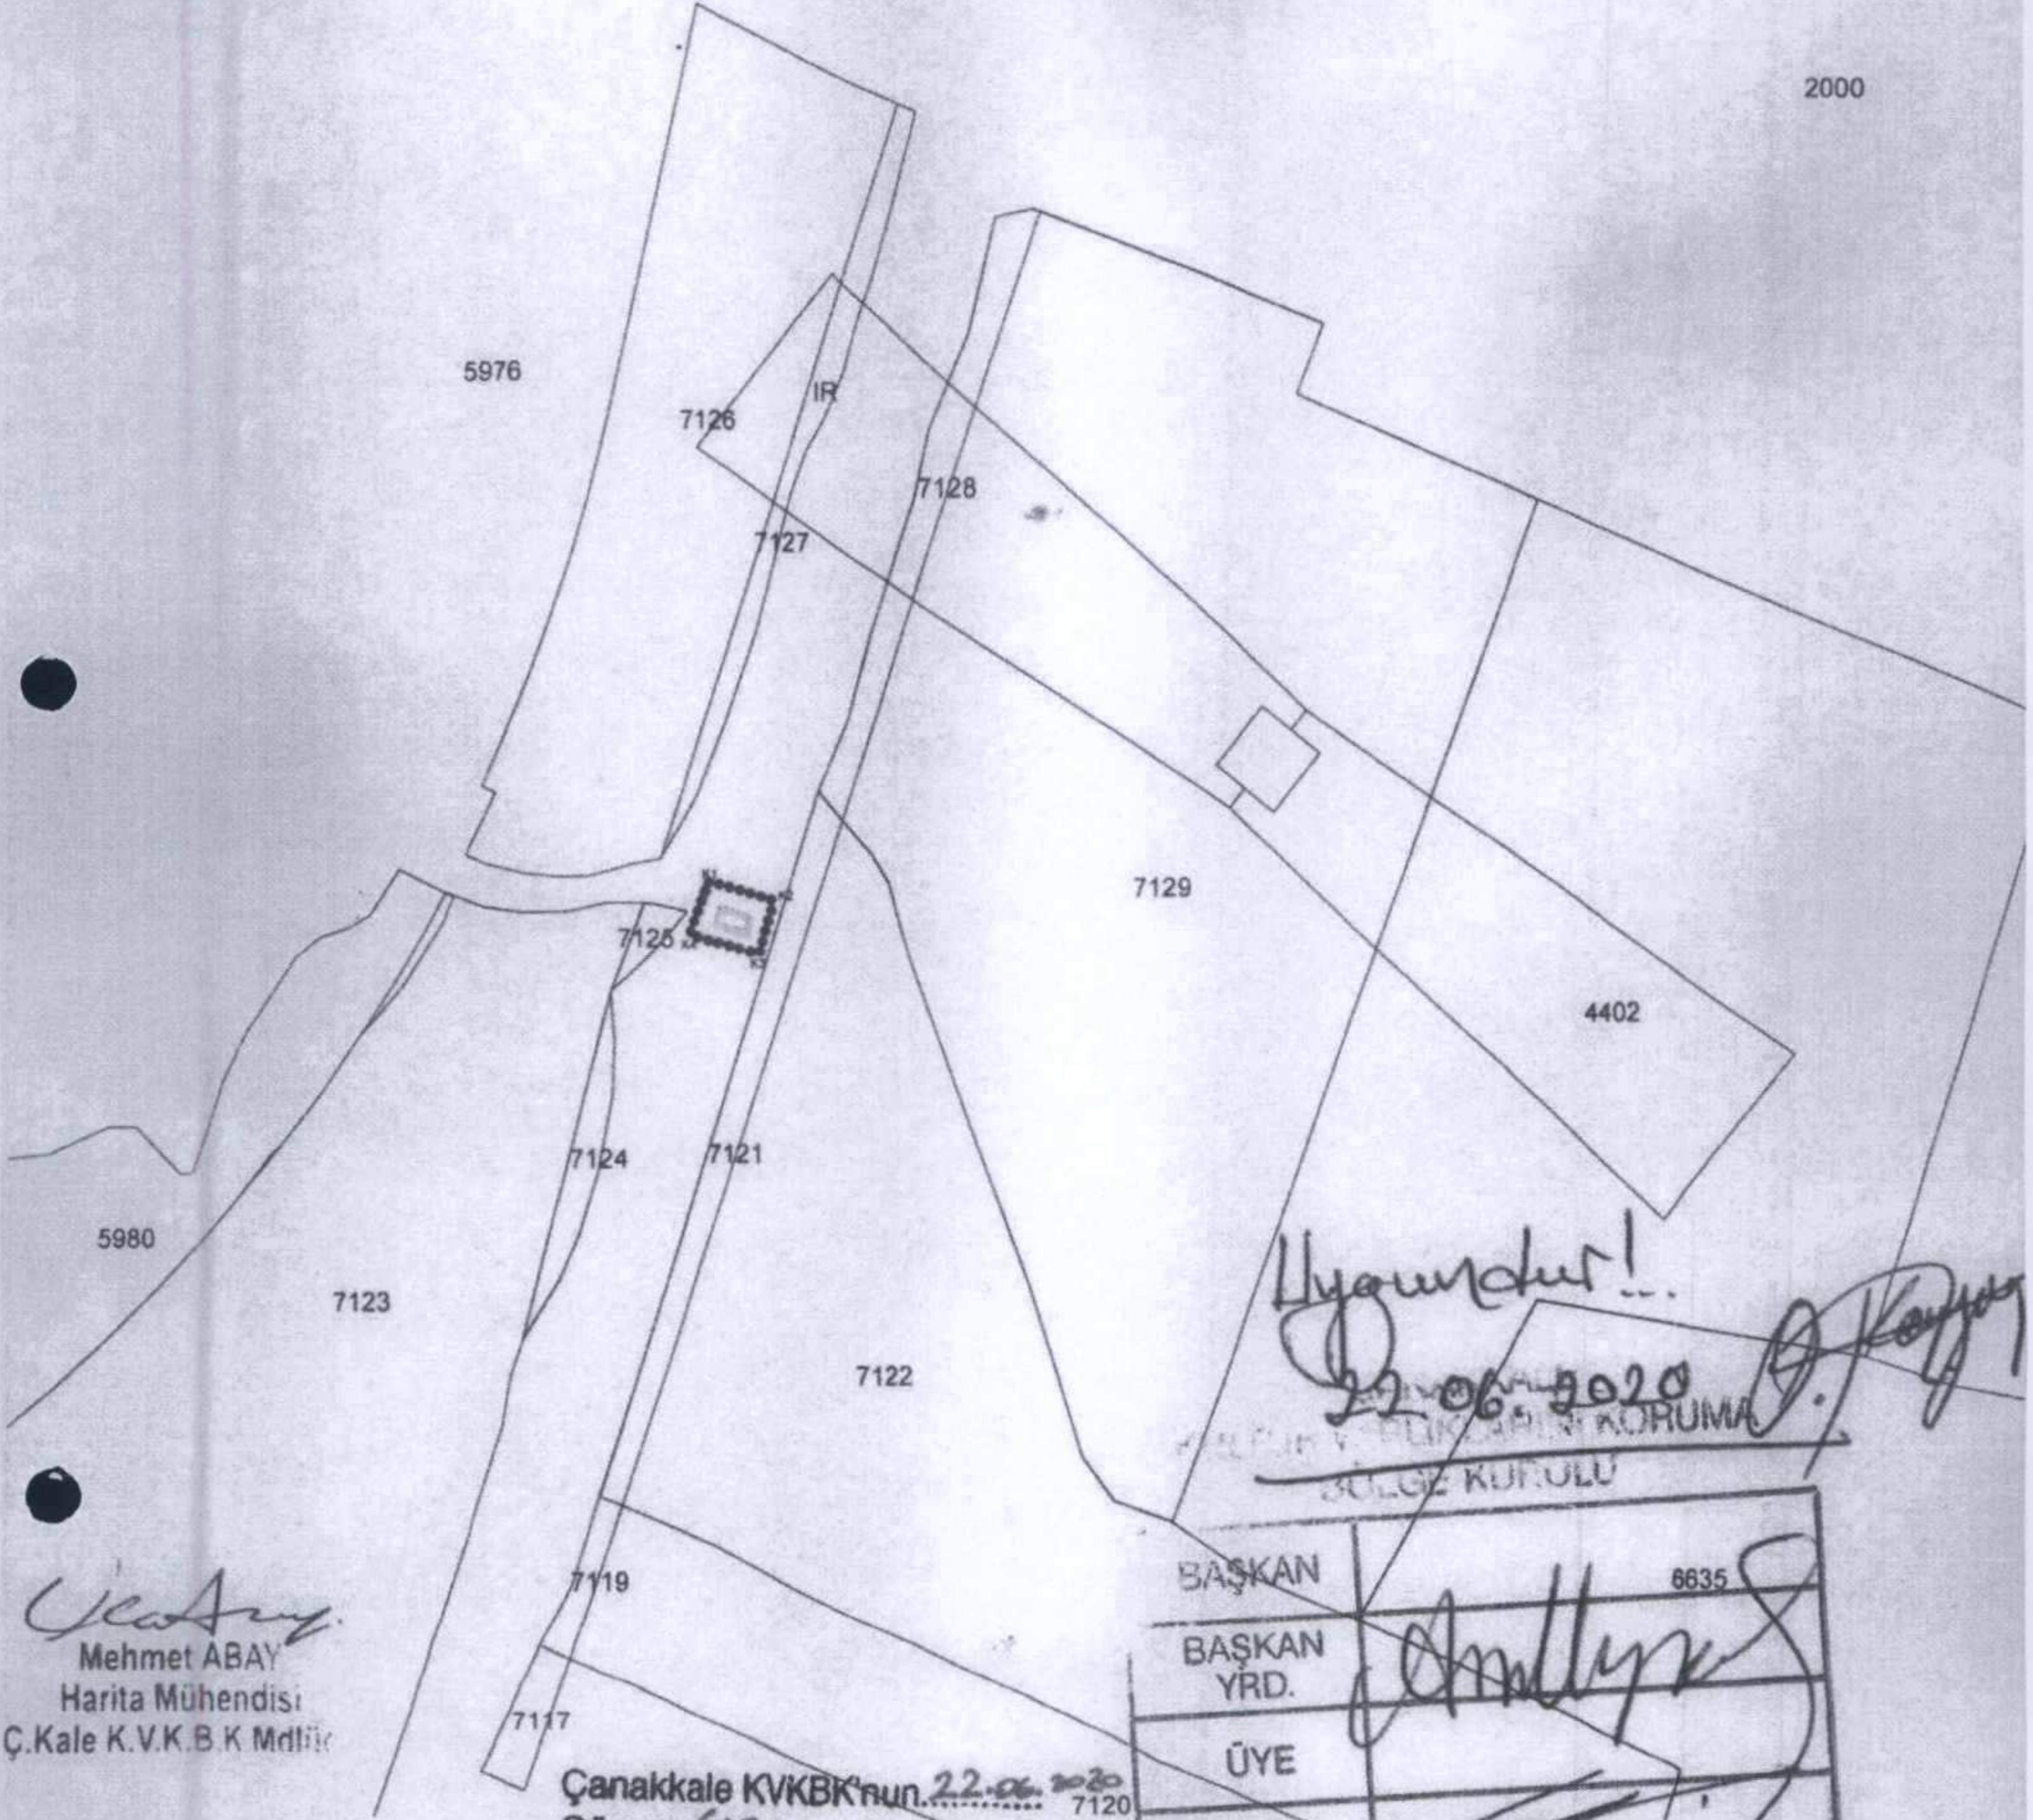
7118  
KORUNMASI GEREKLİ TAŞINMAZ KÜLTÜR VARLIĞININ (MENFEZ)  
BULUNDUĞU ALAN

.....  
KORUNMA ALANI SINIRI

KORUNMA ALANI SINIR KOORDİNATLARI

Nokta No	Y	X
K1	523924.804	4468416.177
K2	523938.001	4468412.407
K3	523935.082	4468401.734
K4	523920.882	4468405.530

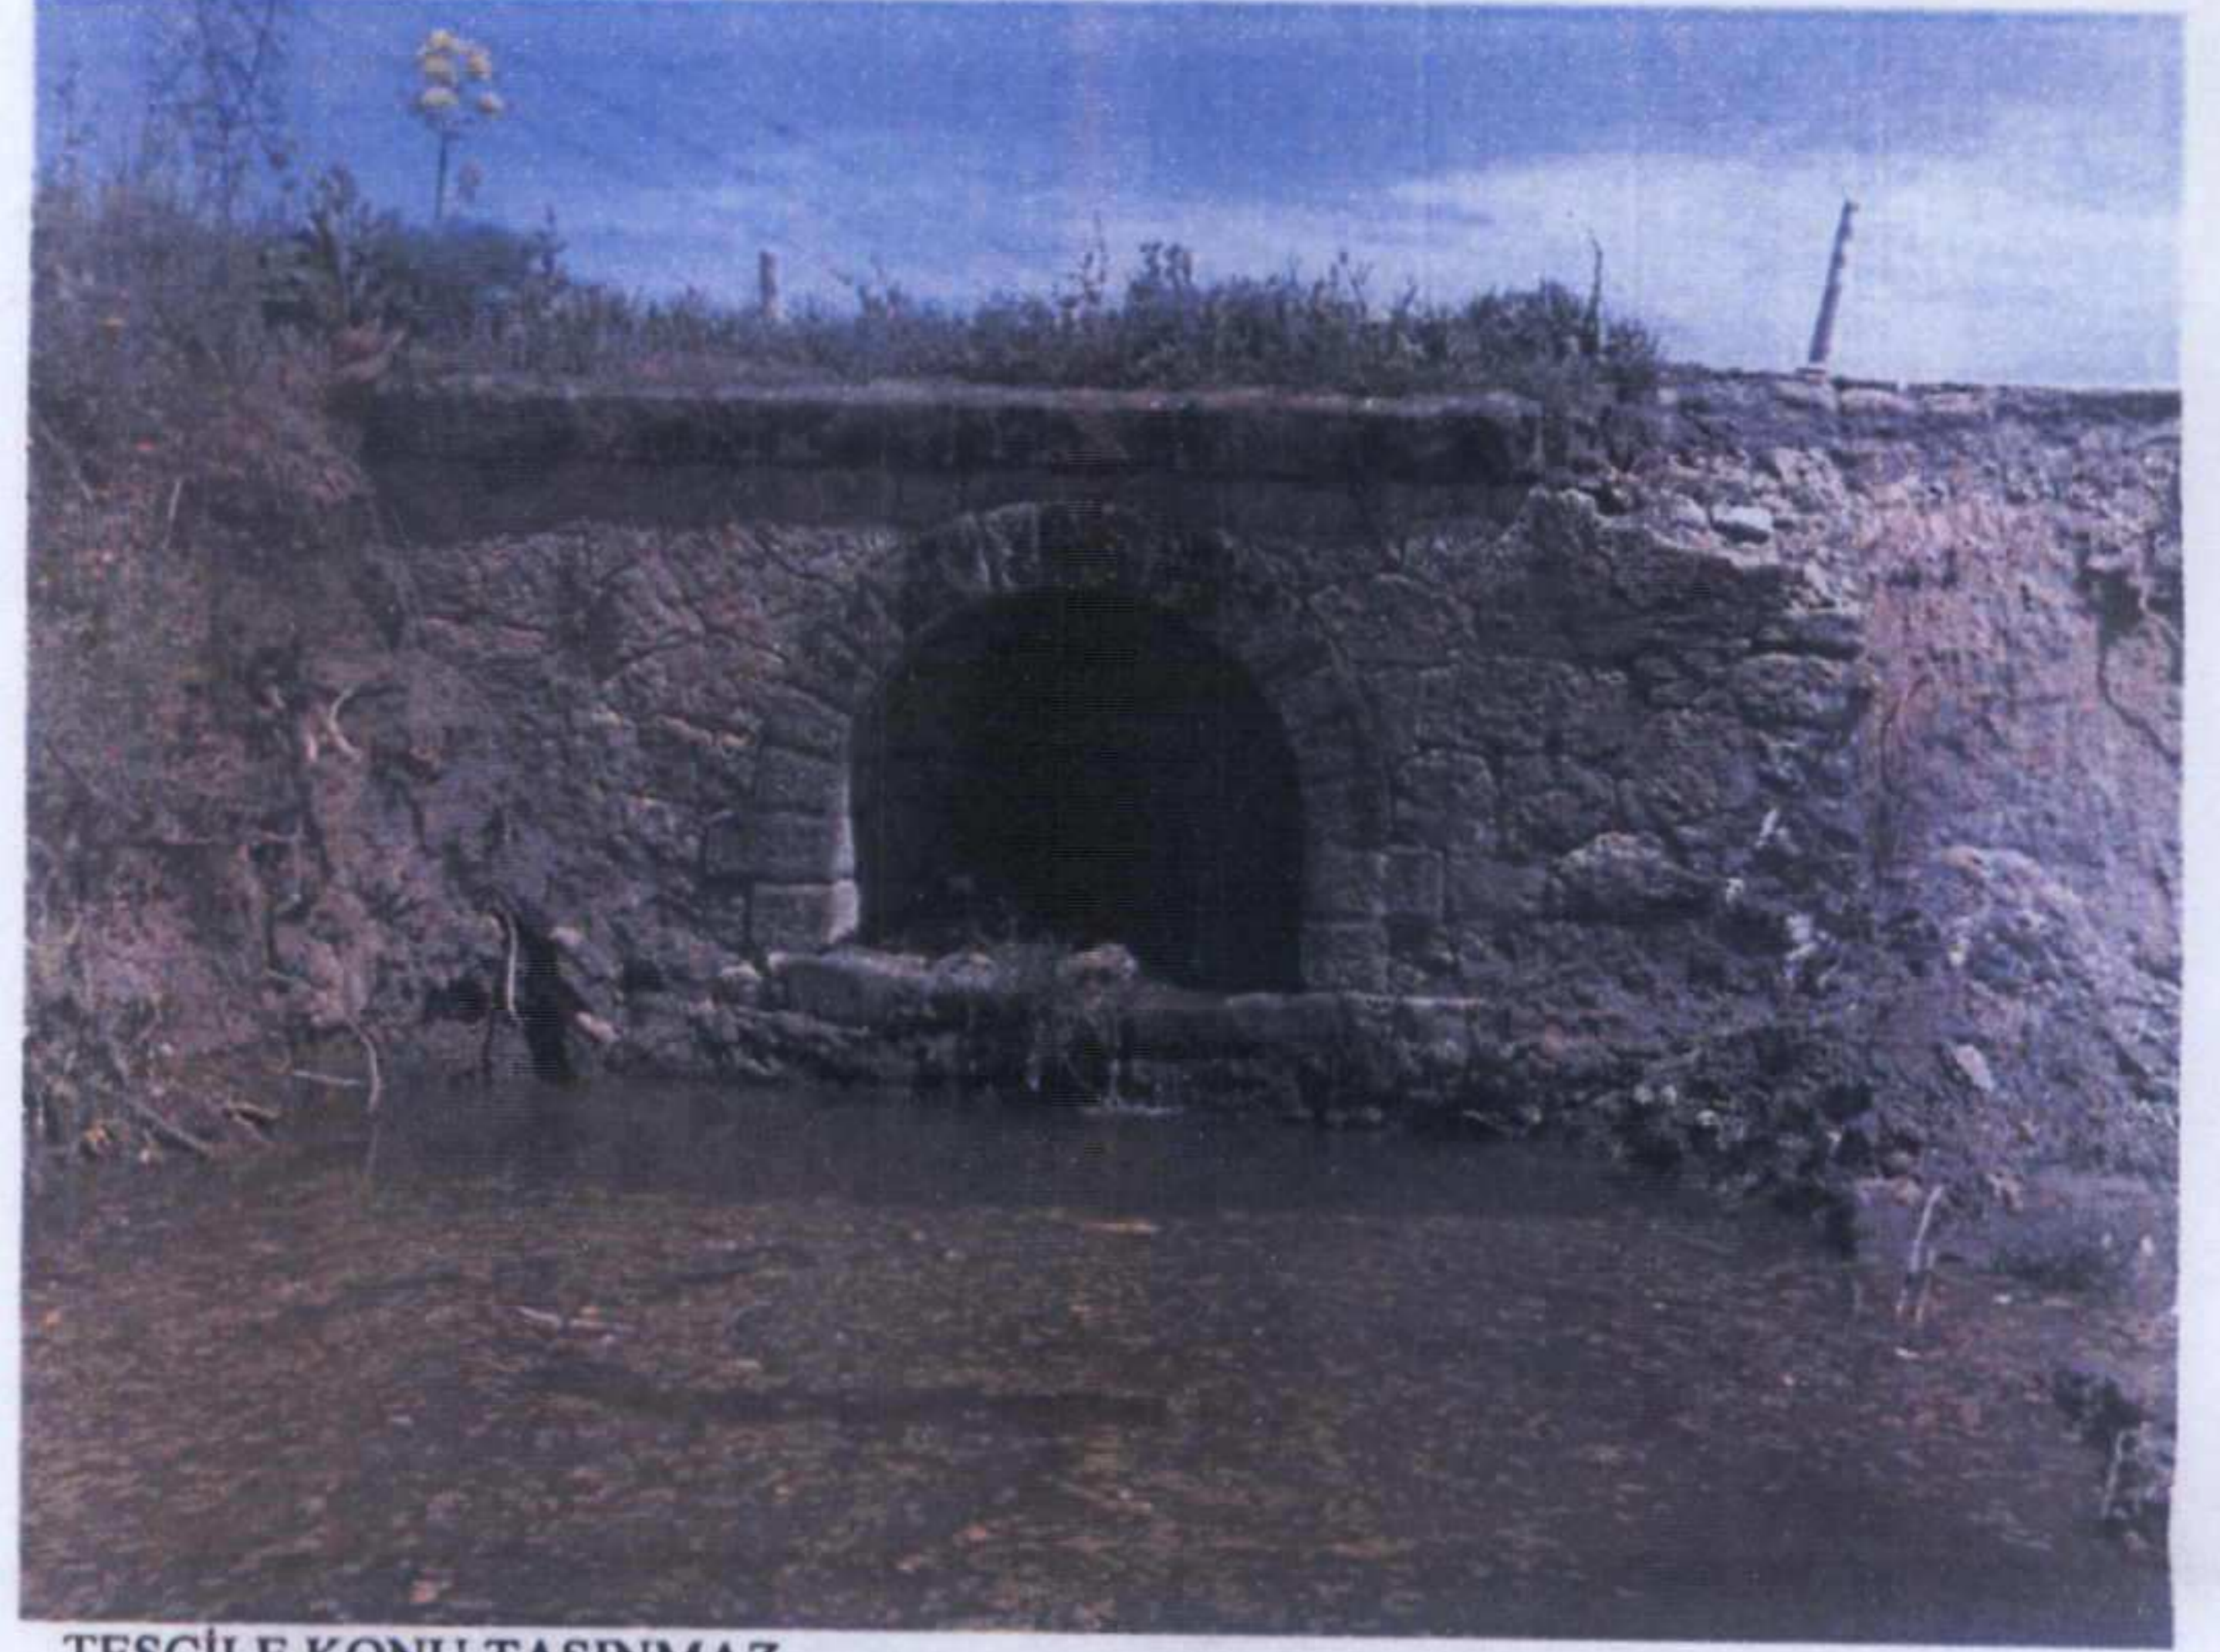
TESCİLE KONU TAŞINMAZ

**GÖZLEMLER:** Menfezin Karabiga Beldesi yönü, sol bölümü toprak altında iken, sağ bölümü açıkta olup, üst bölümdeki kısmi bozulma dışında oldukça sağlamdır.

Çanakkale İli, Biga İlçesi, Karabiga Beldesi'nde, Biga-Karabiga yolunda, 7123-7126 ile 7122-7129 parseller arasında "yol" ağında kalmaktadır. Menfez yapısı, kabayonu taş malzemenin kâgir sistemle örüldüğü bir inşa düzenine, yarım daire kemer formuna, tek gözlü bir açıklığa sahiptir. Kemer açıklığı yaklaşık 1.50 -2.00 m., uzunluğu 6.00 m., genişliği 3.00 m. ebatlarındadır.

Kemerli menfez, inşa malzemesi, kurgusu, düzeni ile Erken Cumhuriyet Dönemi yapısı özellikleri göstermektedir.
