**T.C.**  
**KÜLTÜR VE TURİZM BAKANLIĞI**  
**ÇANAKKALE KÜLTÜR VARLIKLARINI KORUMA BÖLGE KURULU**  
**K A R A R**

ÇANAKKALE İLİ, BIĞA İLÇESİ, KARABİGA BELDESİ, KEMERLİ MENFEZE İLİŞKİN,  
KORUNMA ALANI HARİTASI

AVRUPA KONSEYİ	KÜLTÜREL VARLIKLARI KORUMA ENVANTERİ	D.K.V.K.E.	ANIT	ENVANTER NO:
T Ü R K İ Y E				HARİTA NO:
İLİ: ÇANAKKALE	İLÇESİ: BIGA	MAHALLE KÖY: KARABİGA BELDESİ	KORUMA DERECESİ	ANITSAL
SOKAK VE KAPI NO:	KADASTRO PAFTA:	ADA:	PARSEL:	ÇEVRESEL
ADI: MENFEZ	YAPTIRAN:	YAPAN :	MİMARİ ÇAĞI: Erken Dönem Cumhuriyet (ÜSLUP)	ANITSAL
	YAPIM TARİHİ: 20. Yüzyıl İlk Yarı	KİTABE:	VAKFIYE:	1.GRUP

**GENEL TANIM:** Çanakkale İli, Biga İlçesi, Karabiga Beldesi'nde, Biga-Karabiga yolu üzerinde bulunan köprü, taş inşa malzemeli, tek gözlü kâgir bir yapıdır.

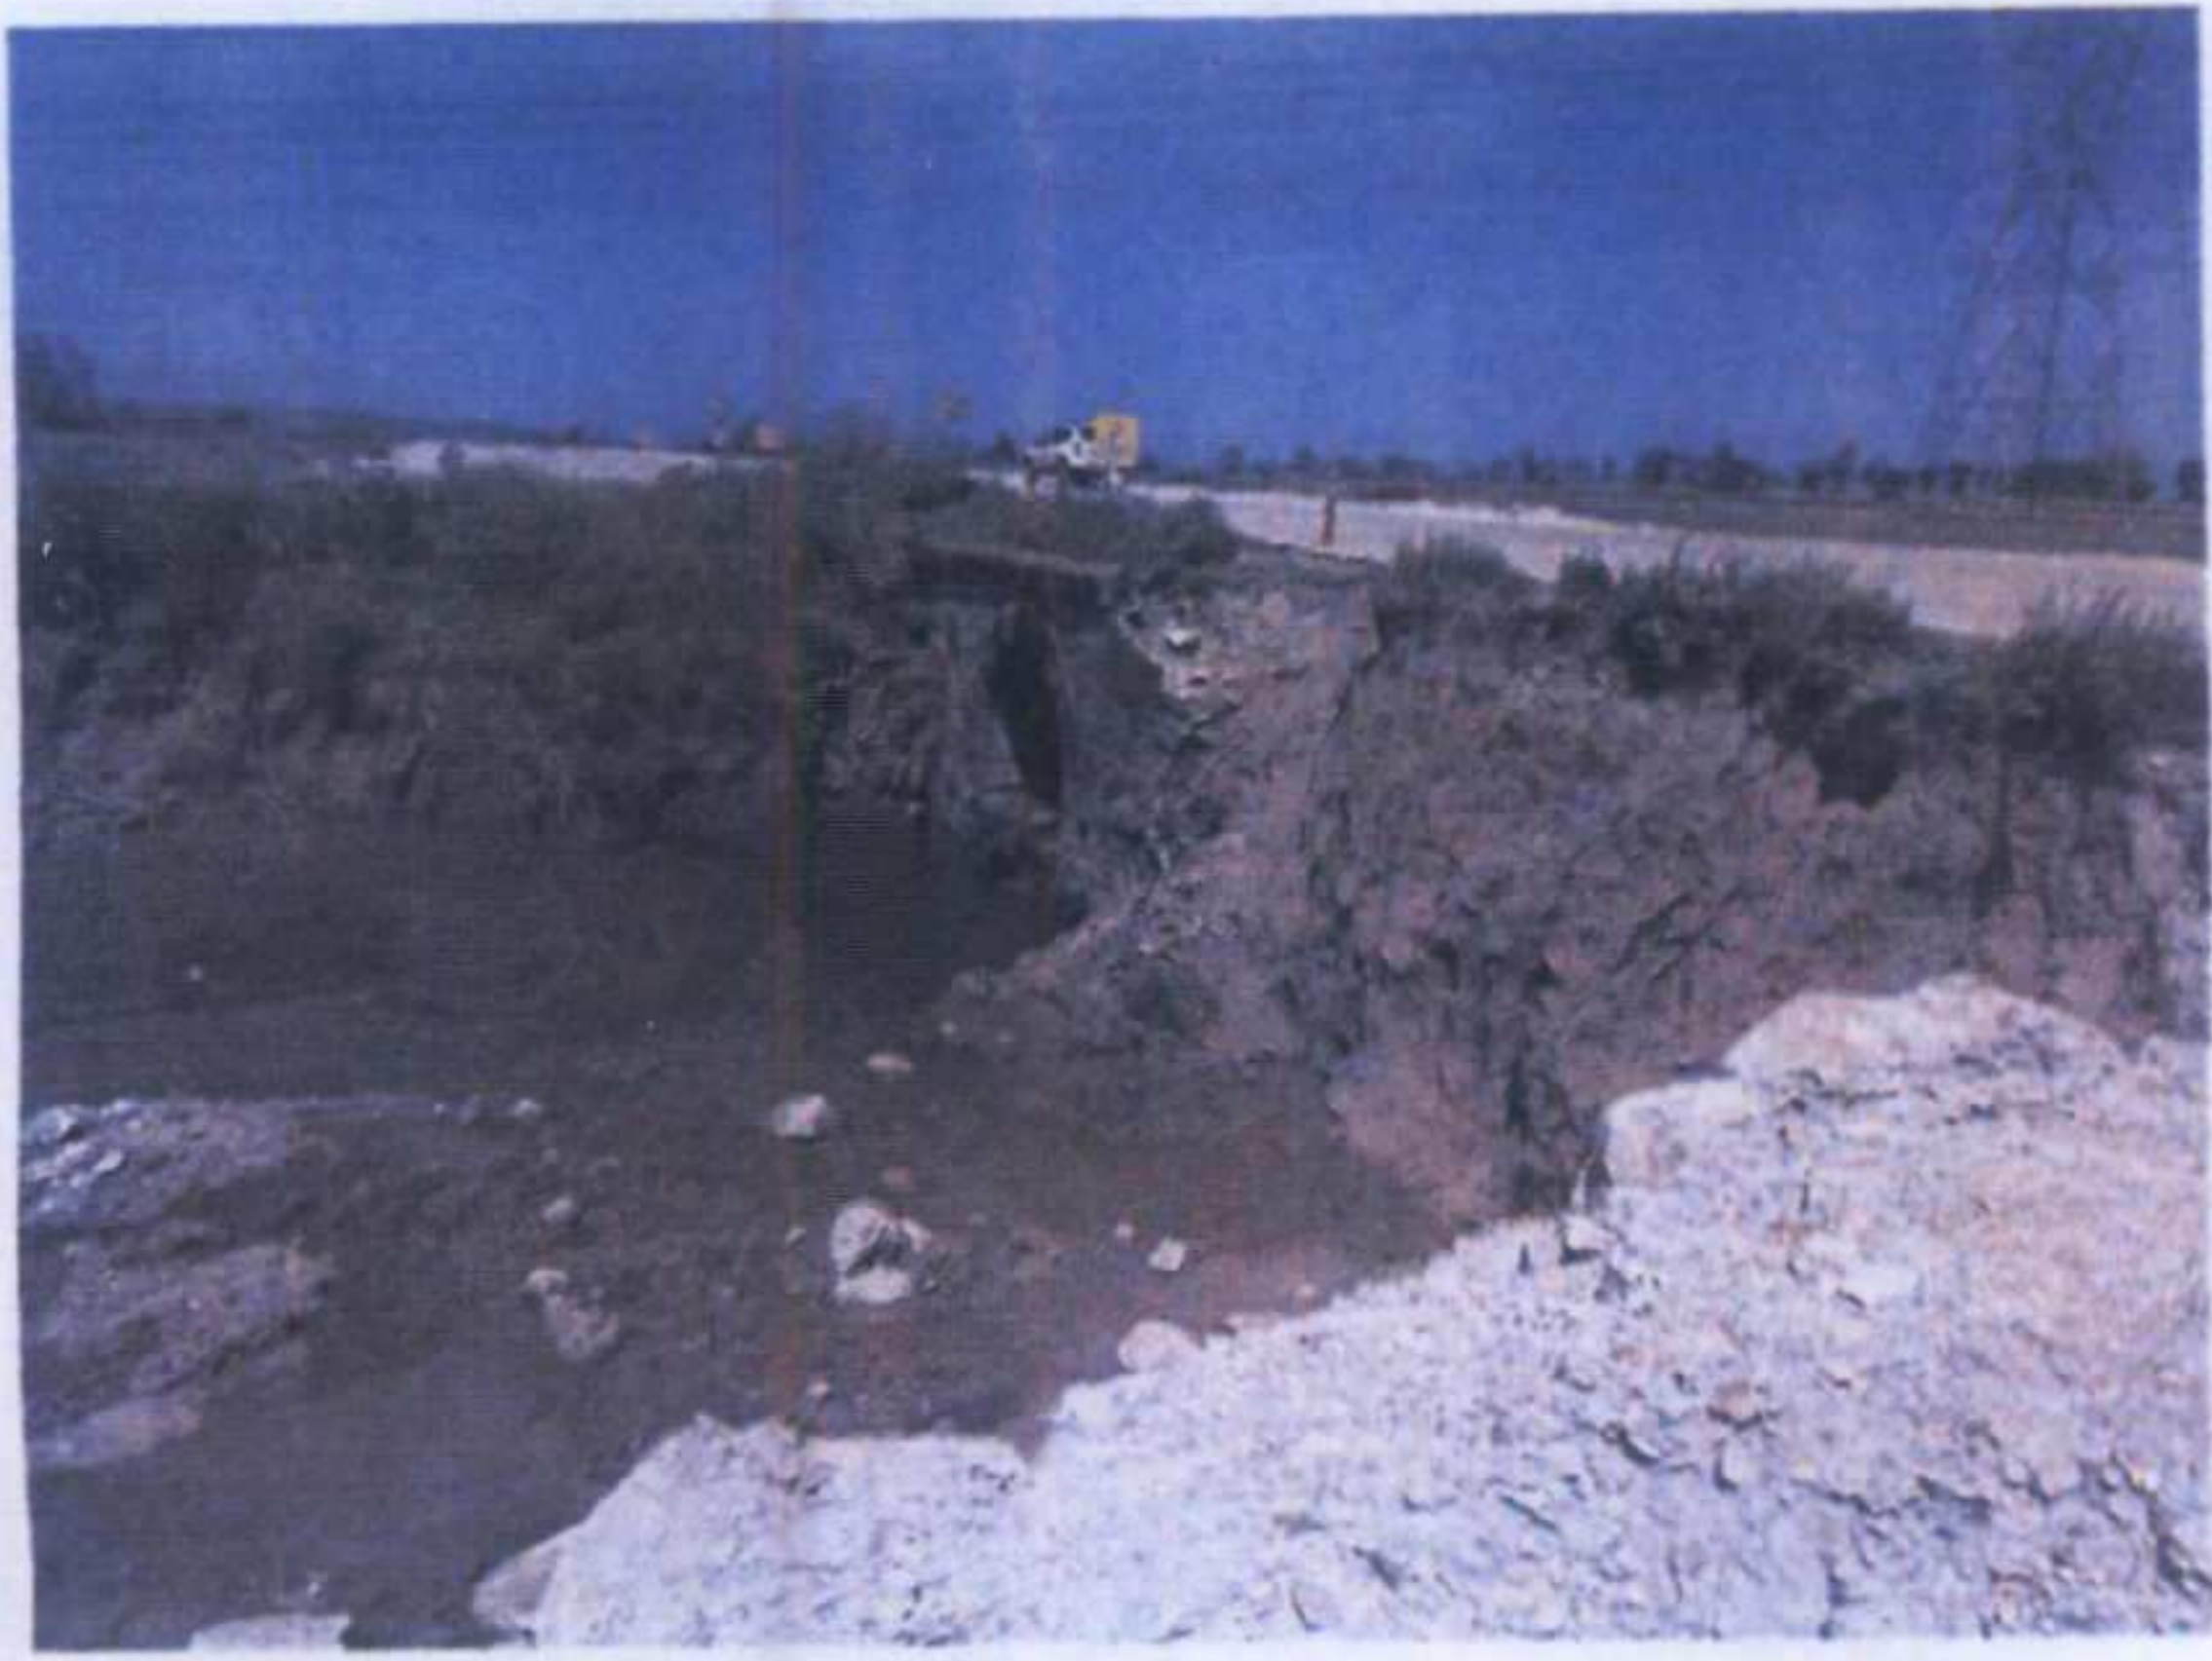
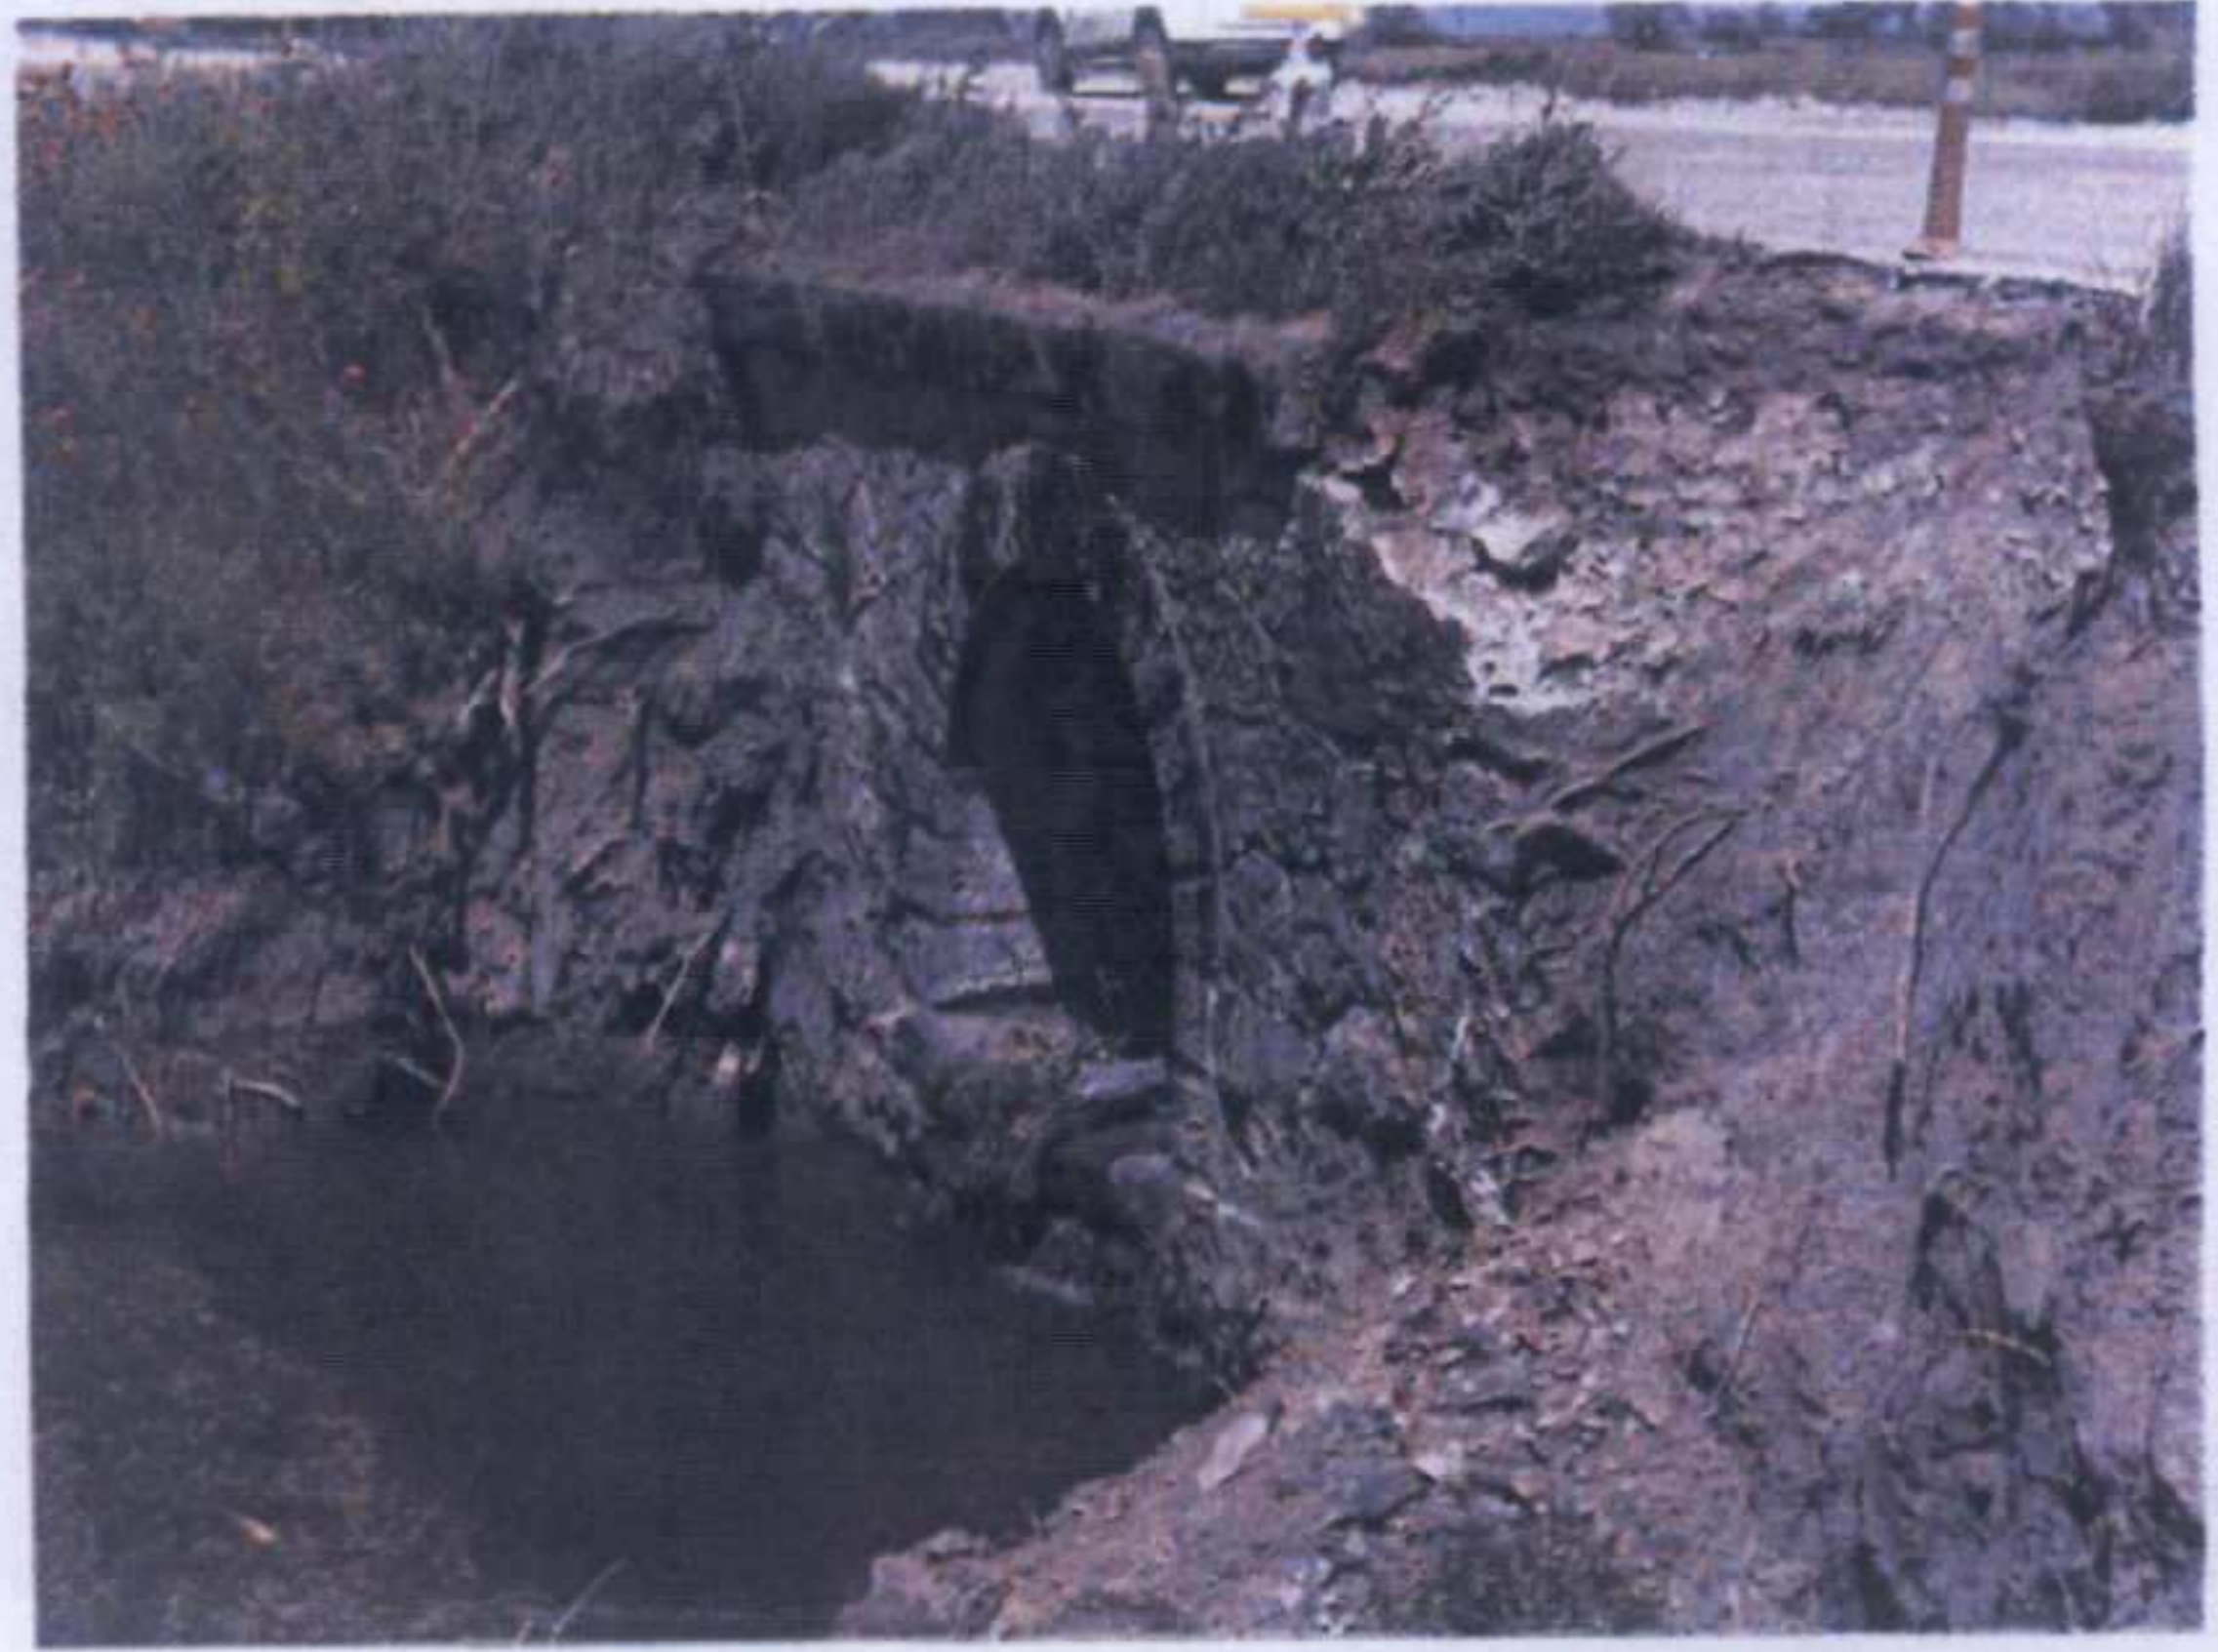
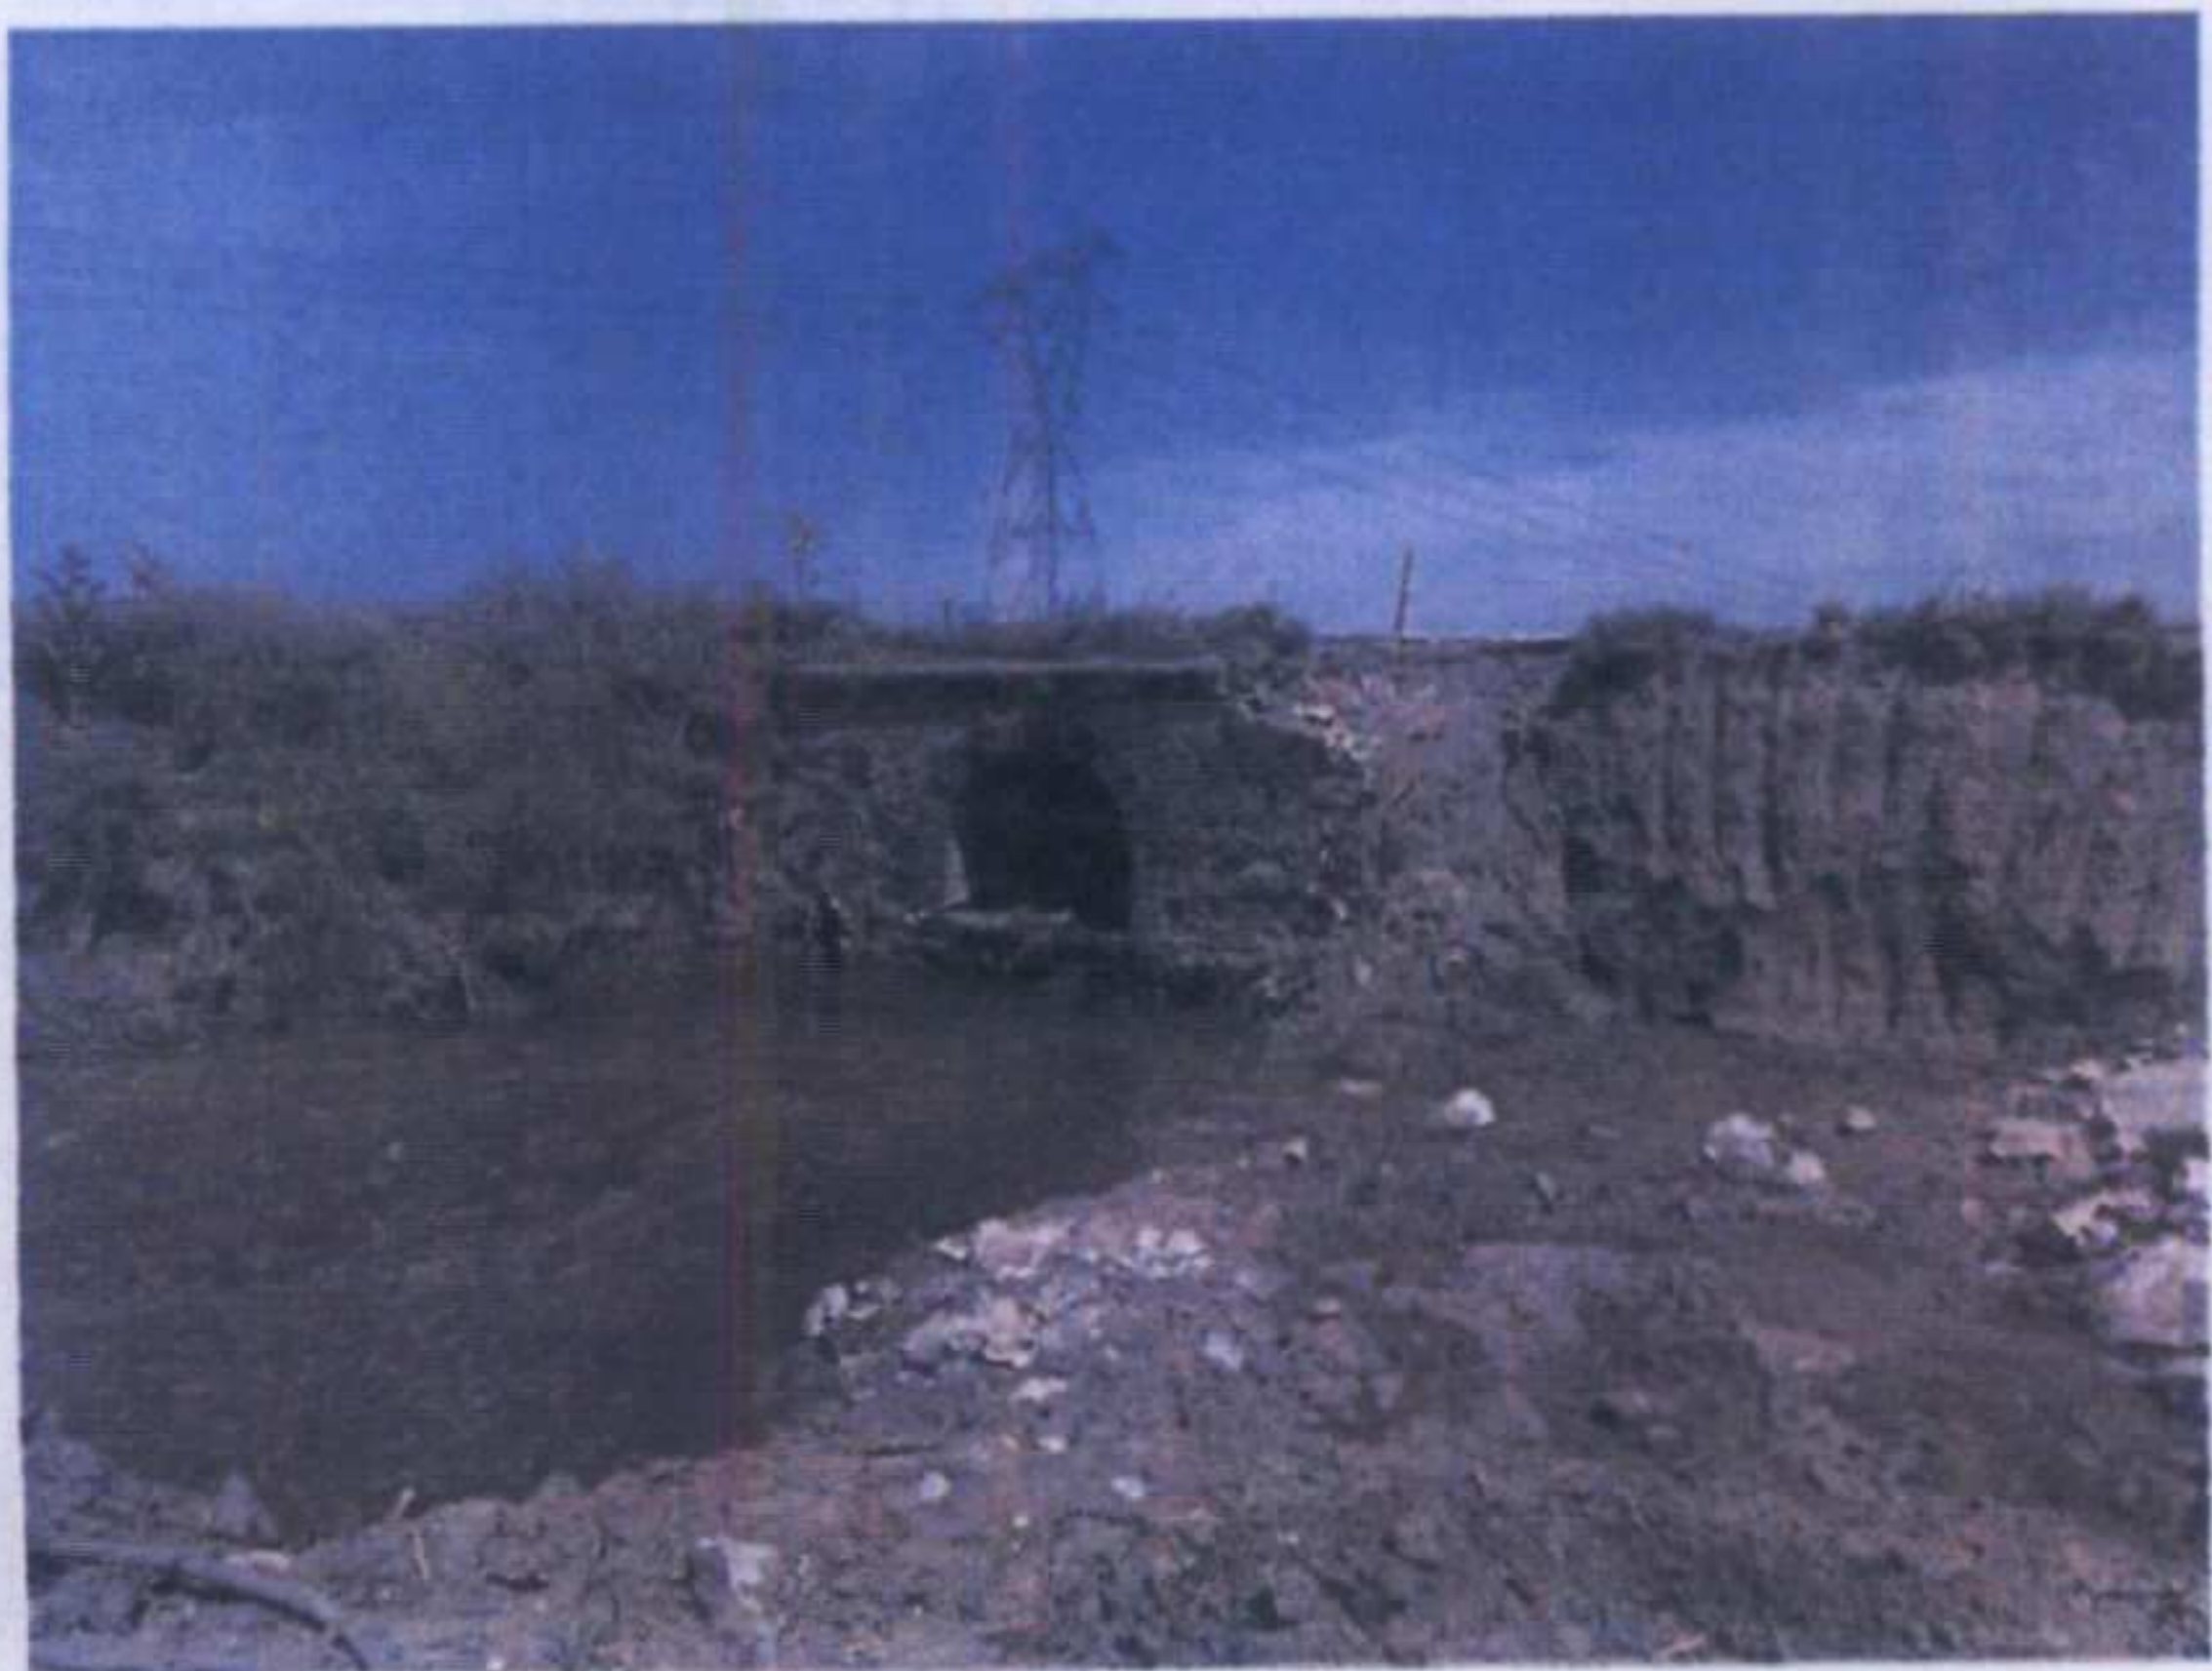
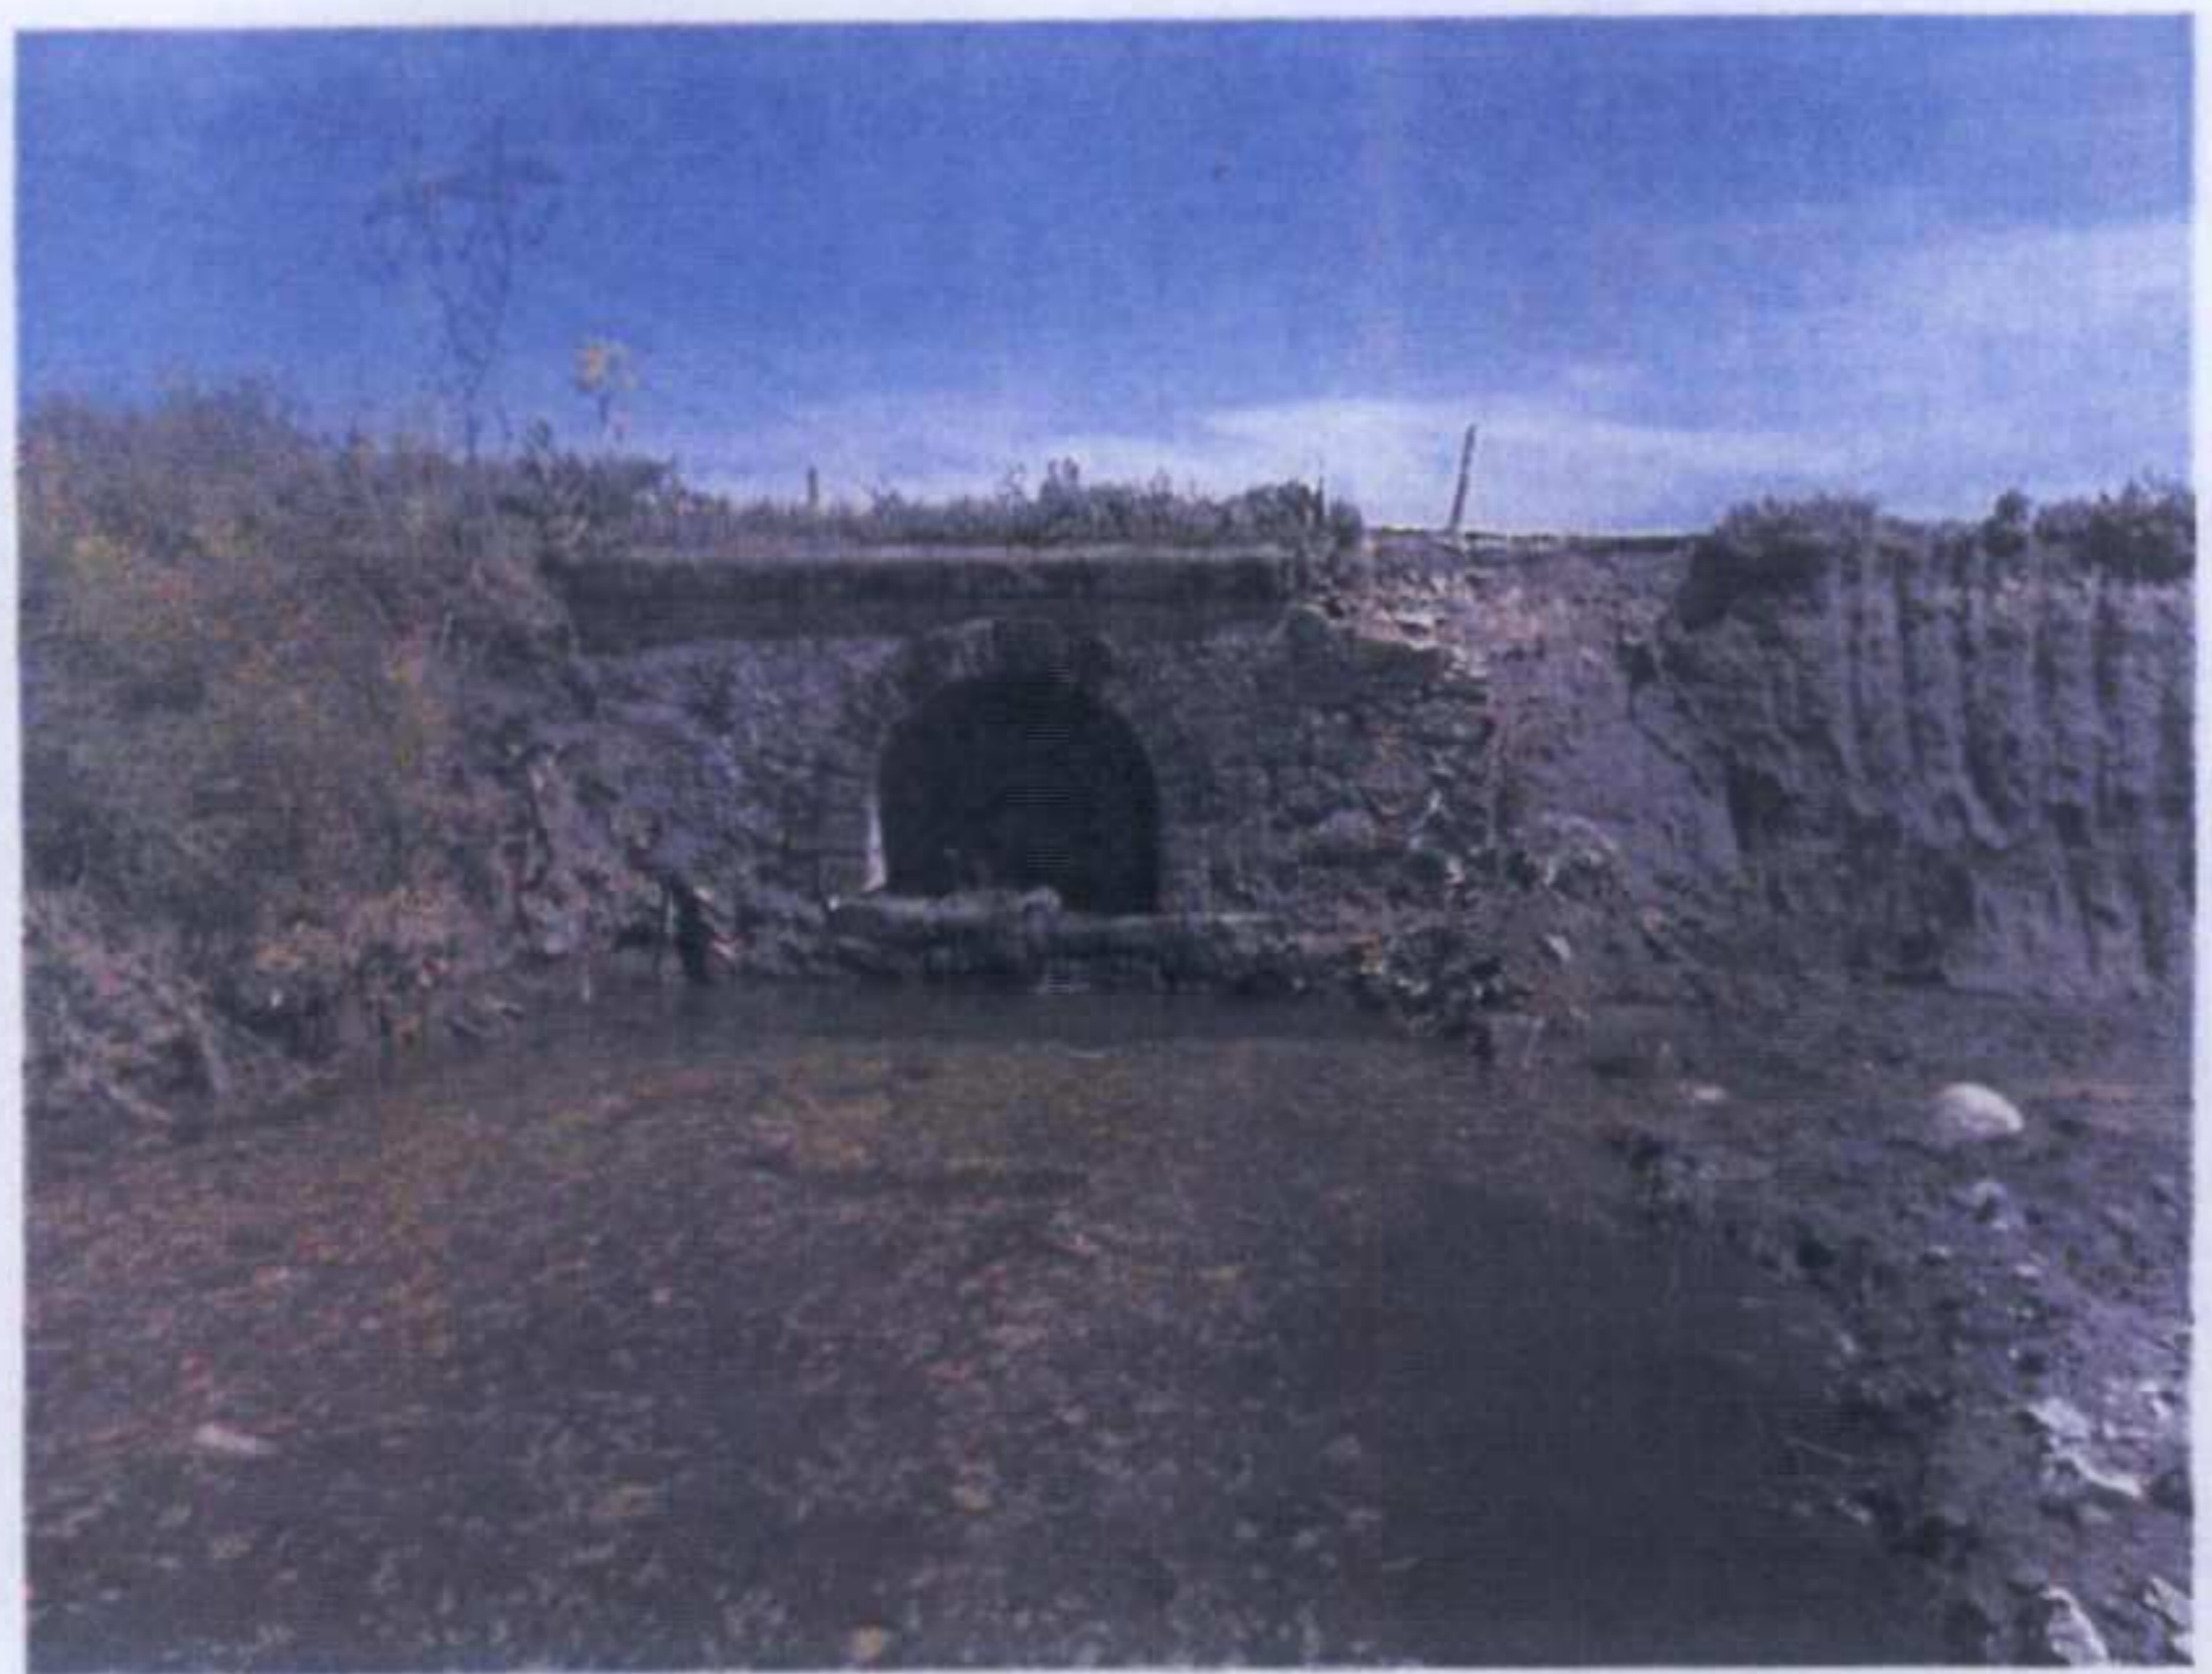
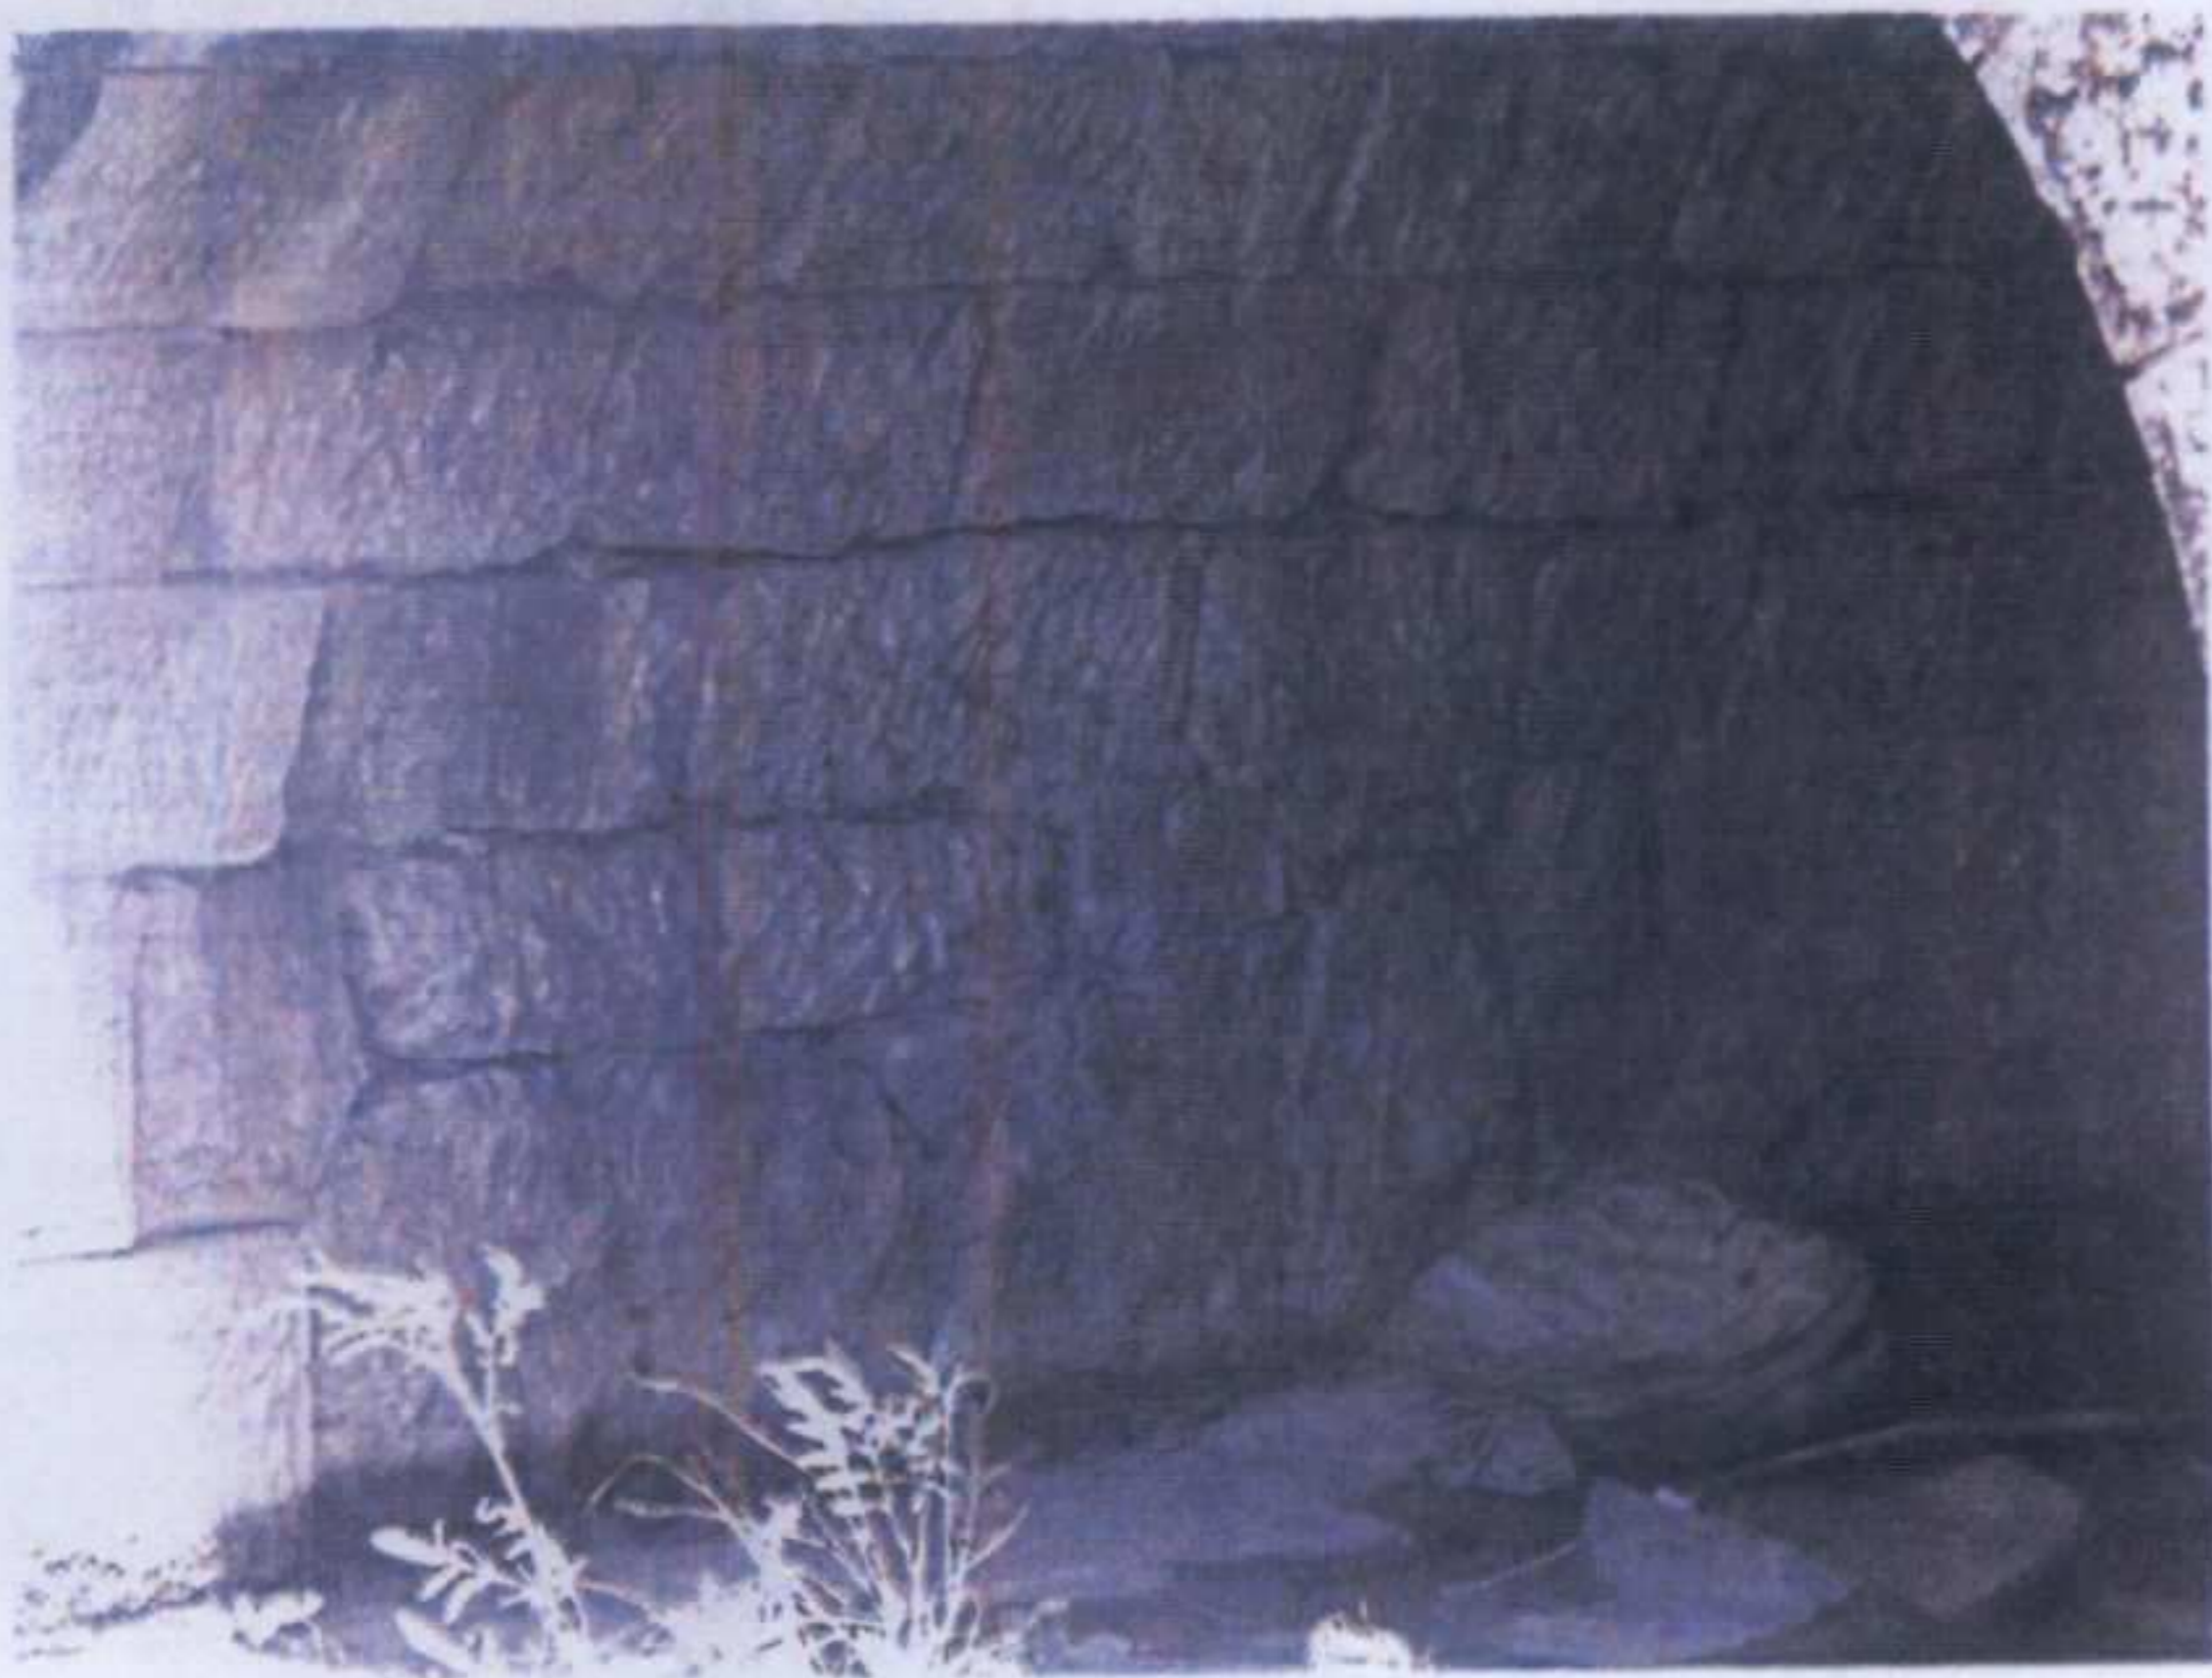
**GÖZLEMLER:** Menfezin Karabiga Beldesi yönü, sol bölümü toprak altında iken, sağ bölümü açıkta olup, üst bölümdeki kısmi bozulma dışında oldukça sağlamdır.

Çanakkale İli, Biga İlçesi, Karabiga Beldesi'nde, Biga-Karabiga yolunda, 7123-7126 ile 7122-7129 parseller arasında "yol" ağında kalmaktadır. Menfez yapısı, kabayonu taş malzemenin kâgir sistemle örüldüğü bir inşa düzenine, yarım daire kemer formuna, tek gözlü bir açıklığa sahiptir. Kemer açıklığı yaklaşık 1.50 -2.00 m., uzunluğu 6.00 m., genişliği 3.00 m. ebatlarındadır.
