T.C.
KÜLTÜR VE TURİZM BAKANLIĞI
ÇANAKKALE KÜLTÜR VARLIKLARINI KORUMA BÖLGE KURULU
K A R A R

ÇANAKKALE İLİ, MERKEZ İLÇESİ, KIZILKEÇİLİ KÖYÜ,
UÇMAKBABA OSMANLI DÖNEMİ YAPI KOMPLEKSİ,
1. VE 3. DERECE ARKEOLOJİK SİT ALANLARI İLE
HAMAM VE MEZARLIK ALANLARINA İLİŞKİN HARİTA

ADI: UÇMAK BABA OSMANLI DÖNEMİ YERLEŞİM ALANI

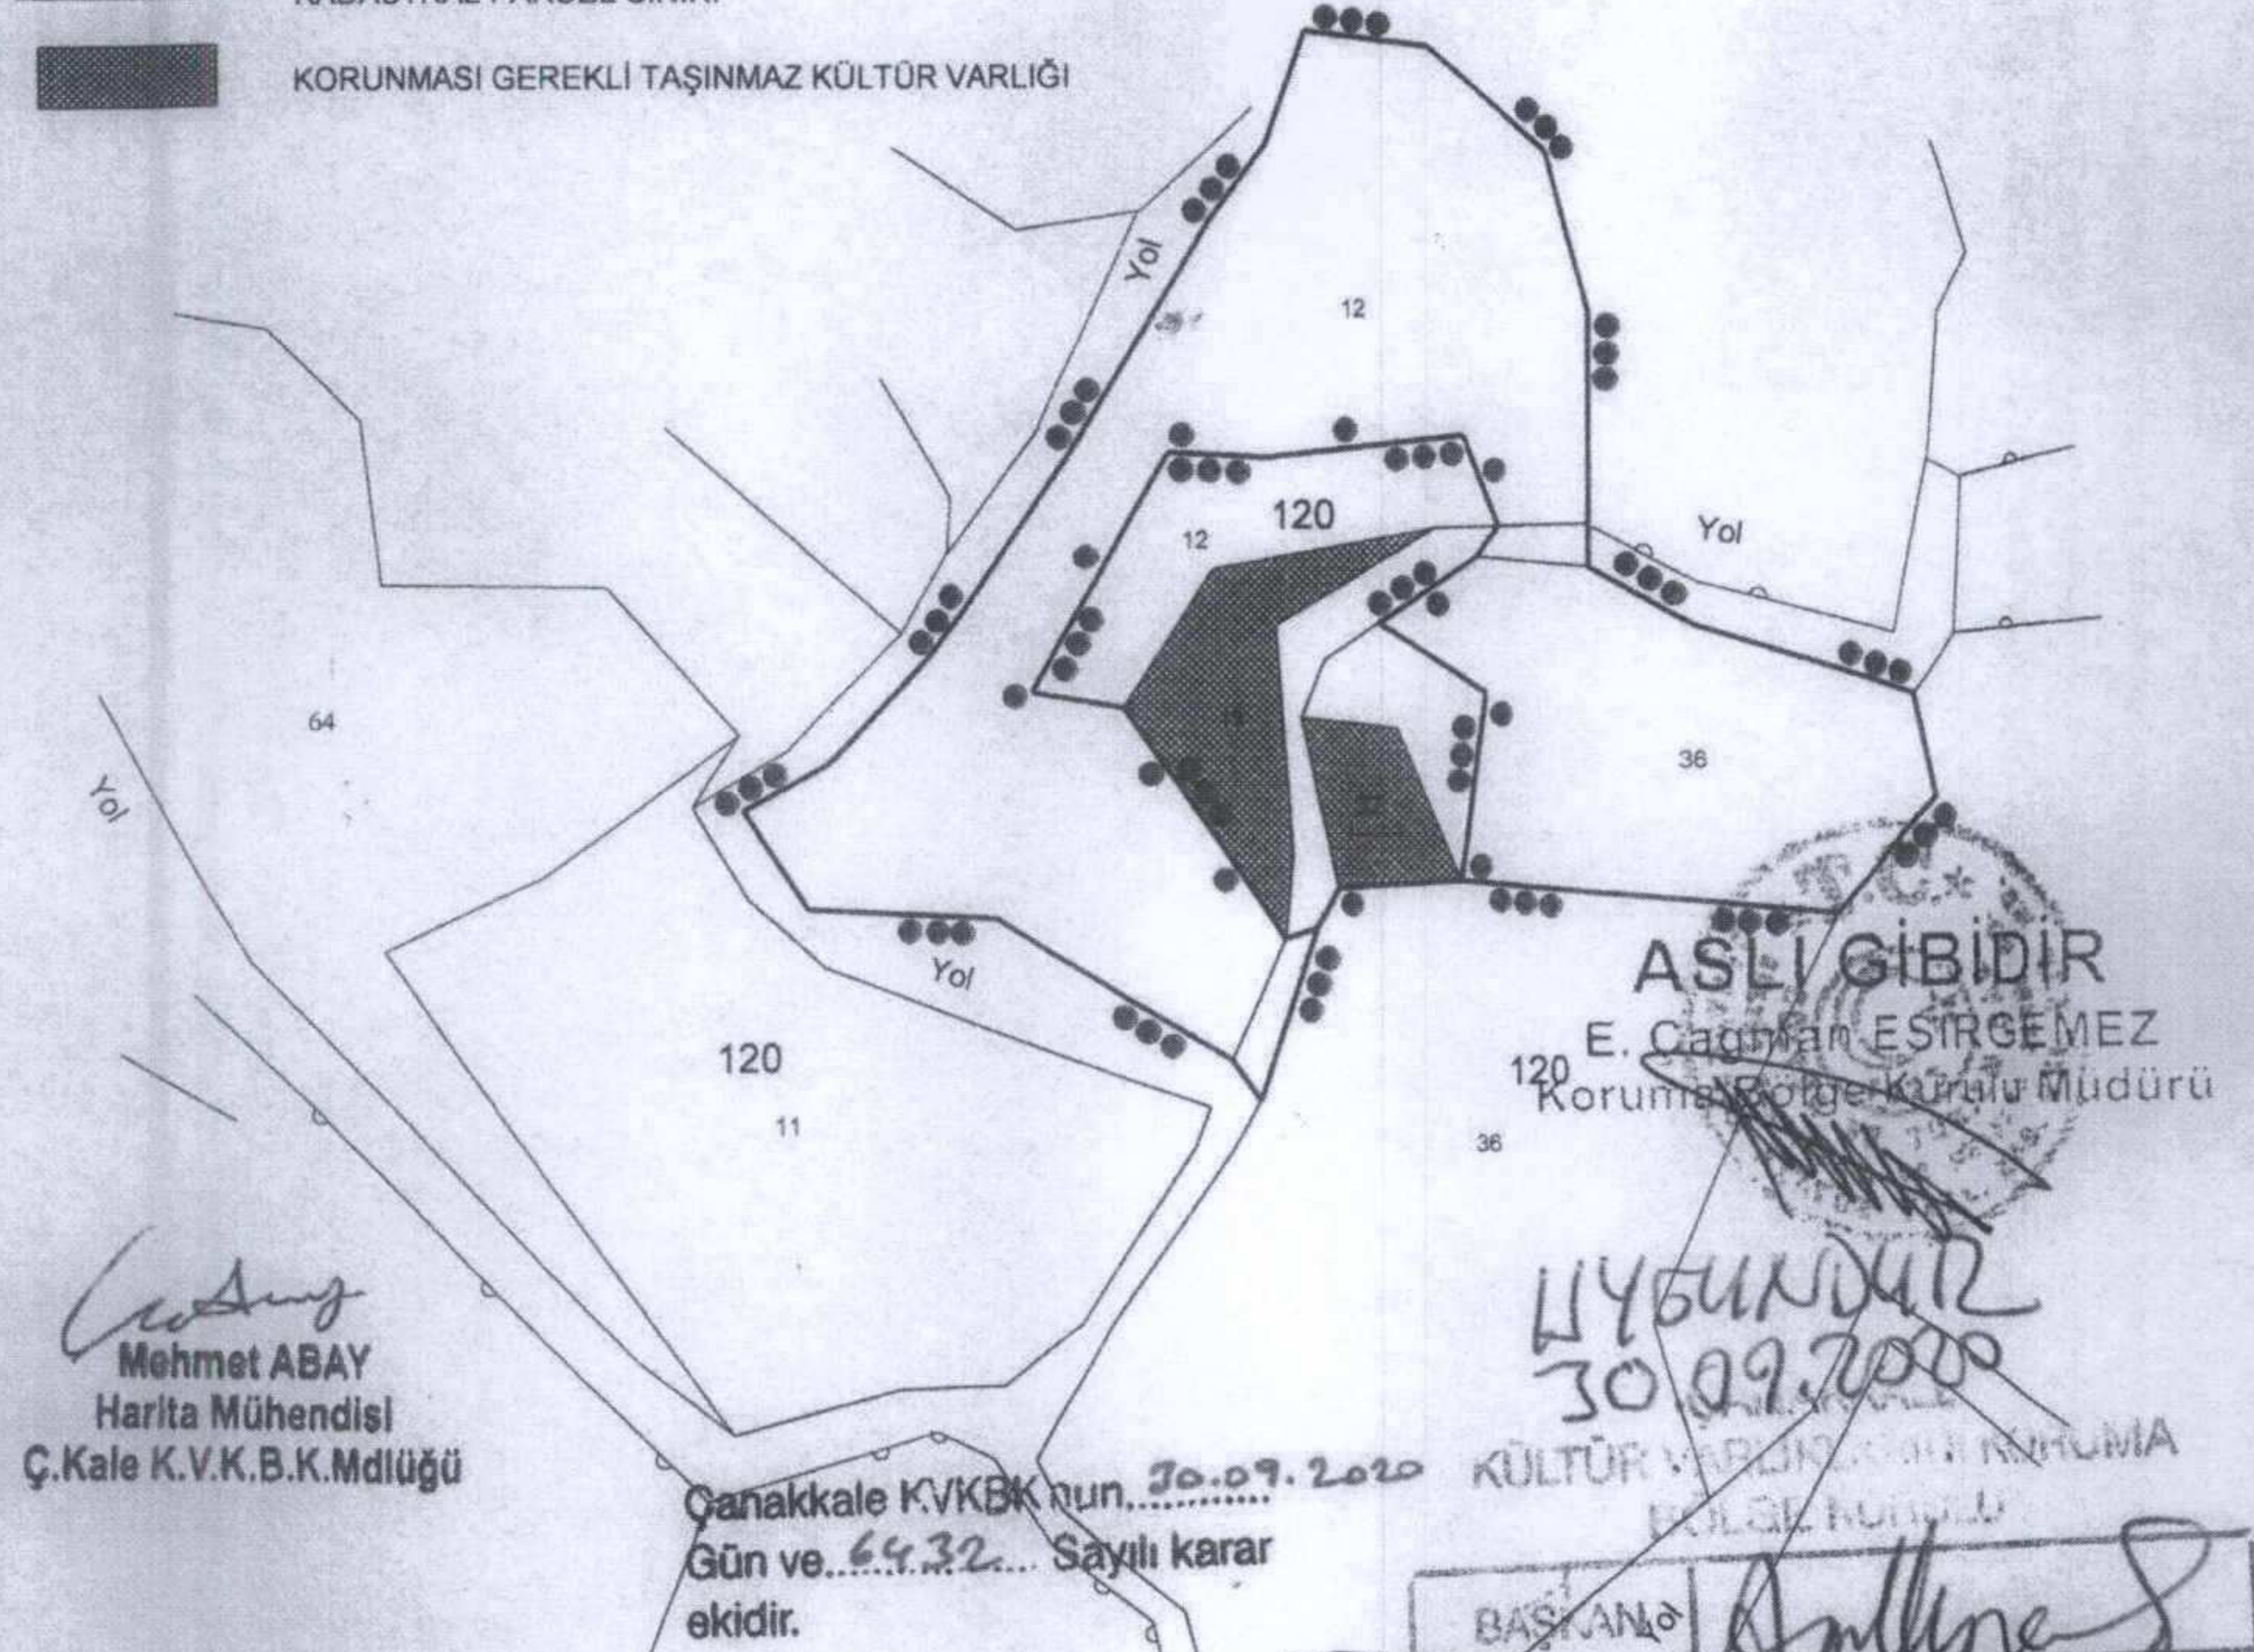
-Mülkiyetleri köy tüzel kişiliği adına kayıtlı, 120 ada 13 ve 37 numaralı parsellerin tamamının; özel mülkiyet adına kayıtlı, 120 ada 12 ve 36 numaralı parsellerin ise kararımız eki haritada sınırları belirtilen, yapı kalıntılarının bulunduğu bölümlerinin, 1. Derece Arkeolojik Sit Alanı olarak; parsellerin içerisinde yayılım gösteren kırmızı hamurlu koyu, açık kahverengi ve koyu, açık yeşil sırlı, sgraffito (kazıma), slip ve akıtma tekniklerinin uygulandığı, geometrik, çizgisel motiflerden oluşan kompozisyonlara sahip Osmanlı Dönemi seramik parçalarının yayılım gösterdiği bölümlerinin ise 3. Derece Arkeolojik Sit Alanı olarak tescil edilmesine; bu doğrultuda sunulan 1/ 2000 ölçekli sit alanı haritası ile tescil fişinin uygun olduğuna karar verildi.

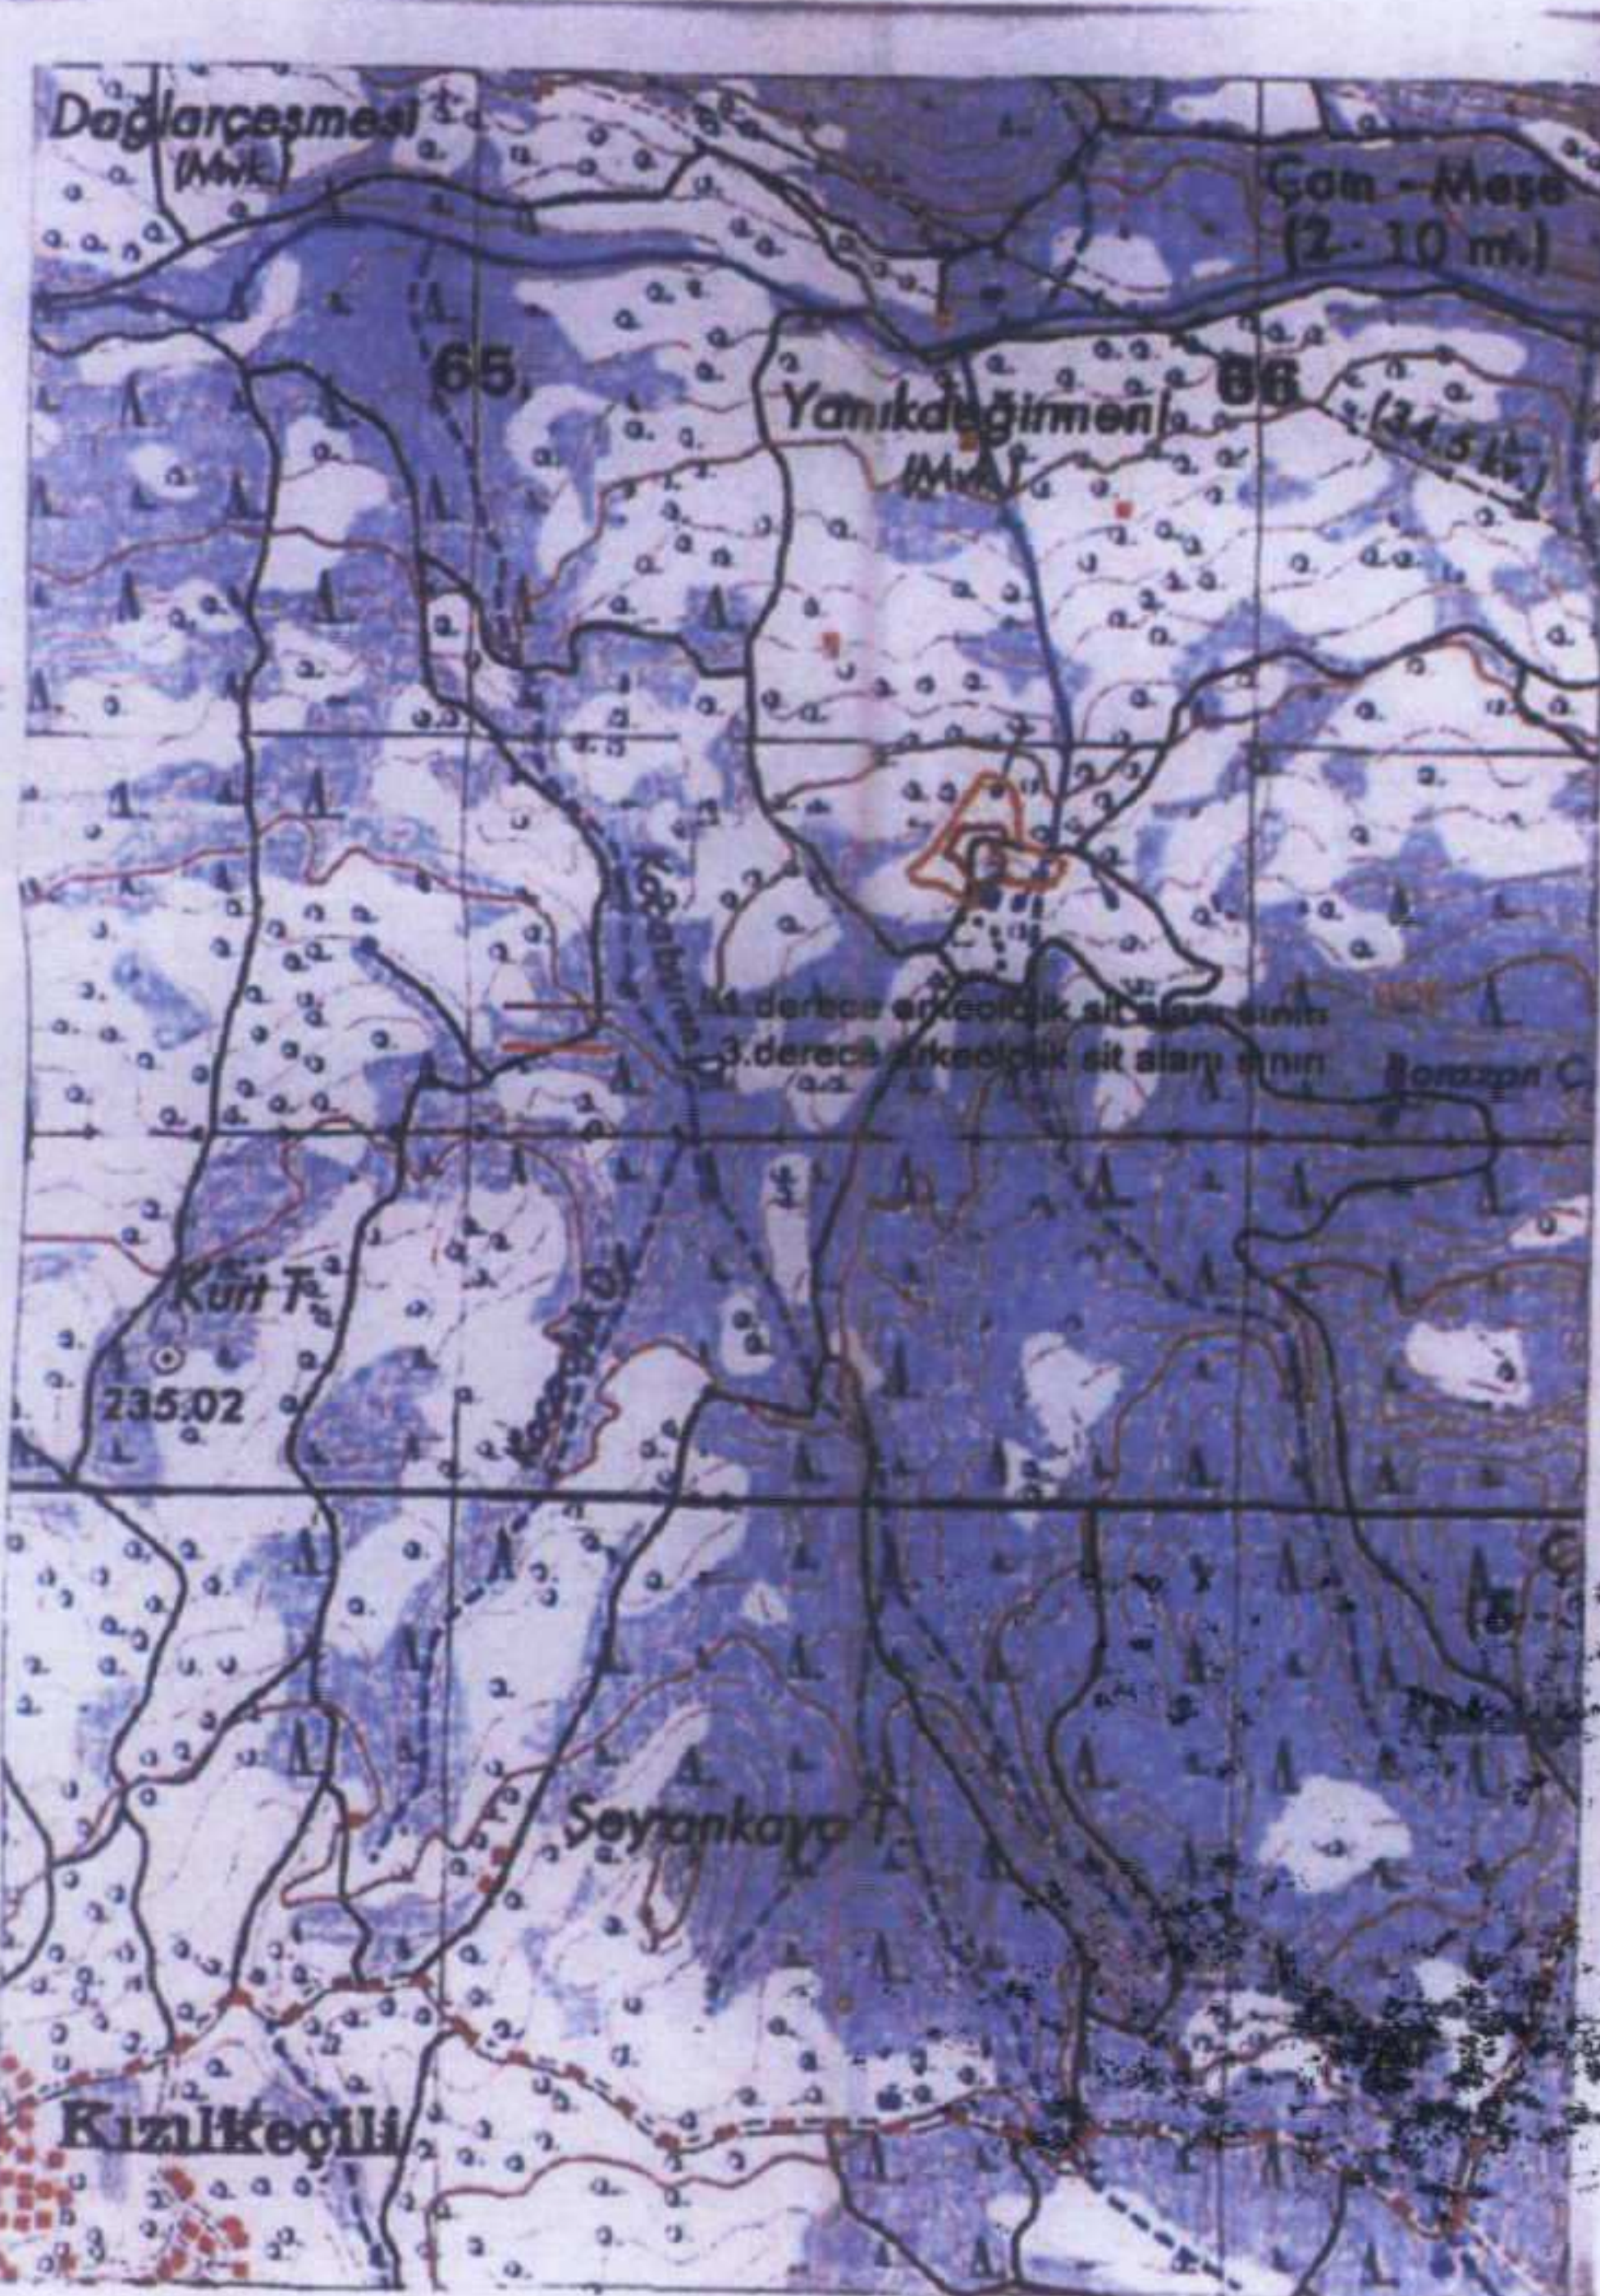
HARİTALAR - FOTOĞRAFLAR

ÇANAKKALE İLİ, MERKEZ İLÇESİ, KIZILKEÇİLİ KÖYÜ,
UÇMAKBABA OSMANLI DÖNEMİ YAPI KOMPLEKSİ,
1. VE 3. DERECE ARKEOLOJİK SİT ALANLARI İLE
HAMAM VE MEZARLIK ALANLARINA İLİŞKİN HARİTA

- 1 DERECE ARKEOLOJİK SİT ALANI SINIRI
- 3 DERECE ARKEOLOJİK SİT ALANI SINIRI
- KADASTRAL PARSEL SINIRI
- KORUNMASI GEREKLİ TAŞINMAZ KÜLTÜR VARLIĞI

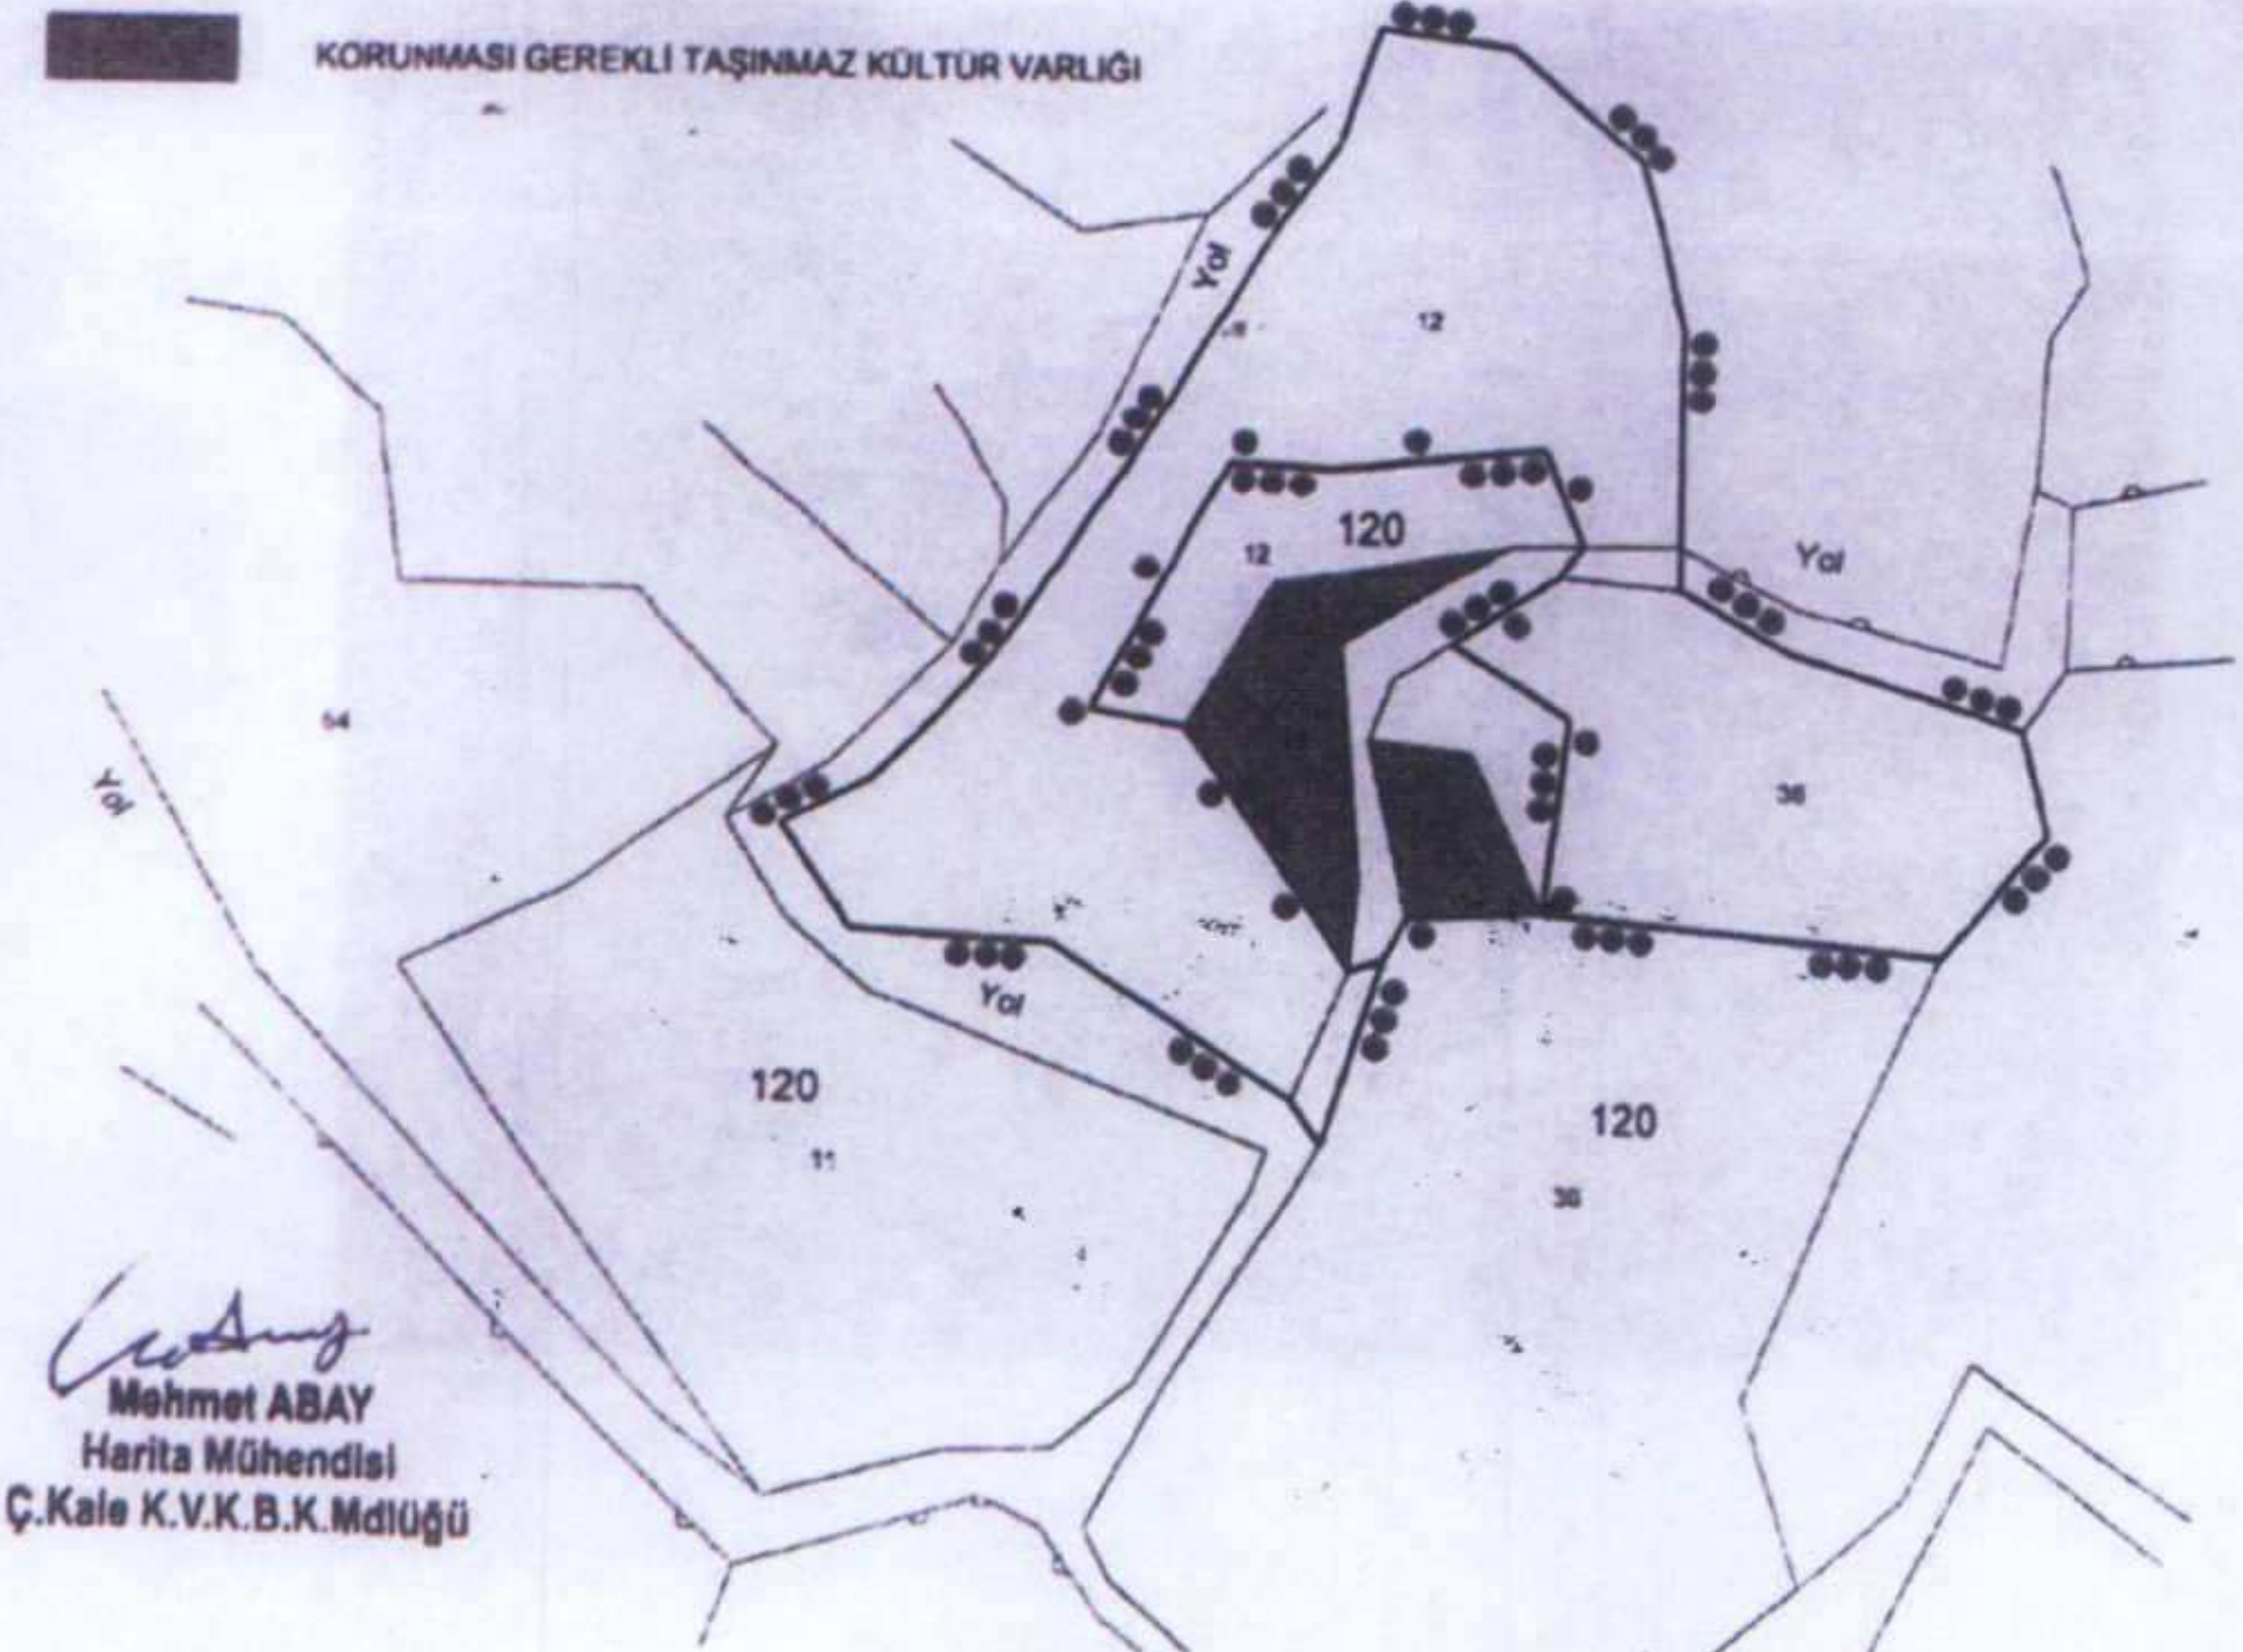
GÖZLEMLER: Yerleşim alanında tespiti yapılan hamam yapısının kaçak kazılar nedeniyle kısmen tahrip edildiği görülmüştür. Hamamın kuzeyinde bulunan kalıntılar ile mezarlık alanının kuzeyinde kalan kalıntıların plan şemaları okunamayacak, fonksiyonları tespit edilemeyecek derecede üzerlerinin toprak ve bitkilerle kaplı olduğu görülmüş olup; bu bölümlerde de kaçak kazı çalışmalarının yapıldığı tespit edilmiştir.

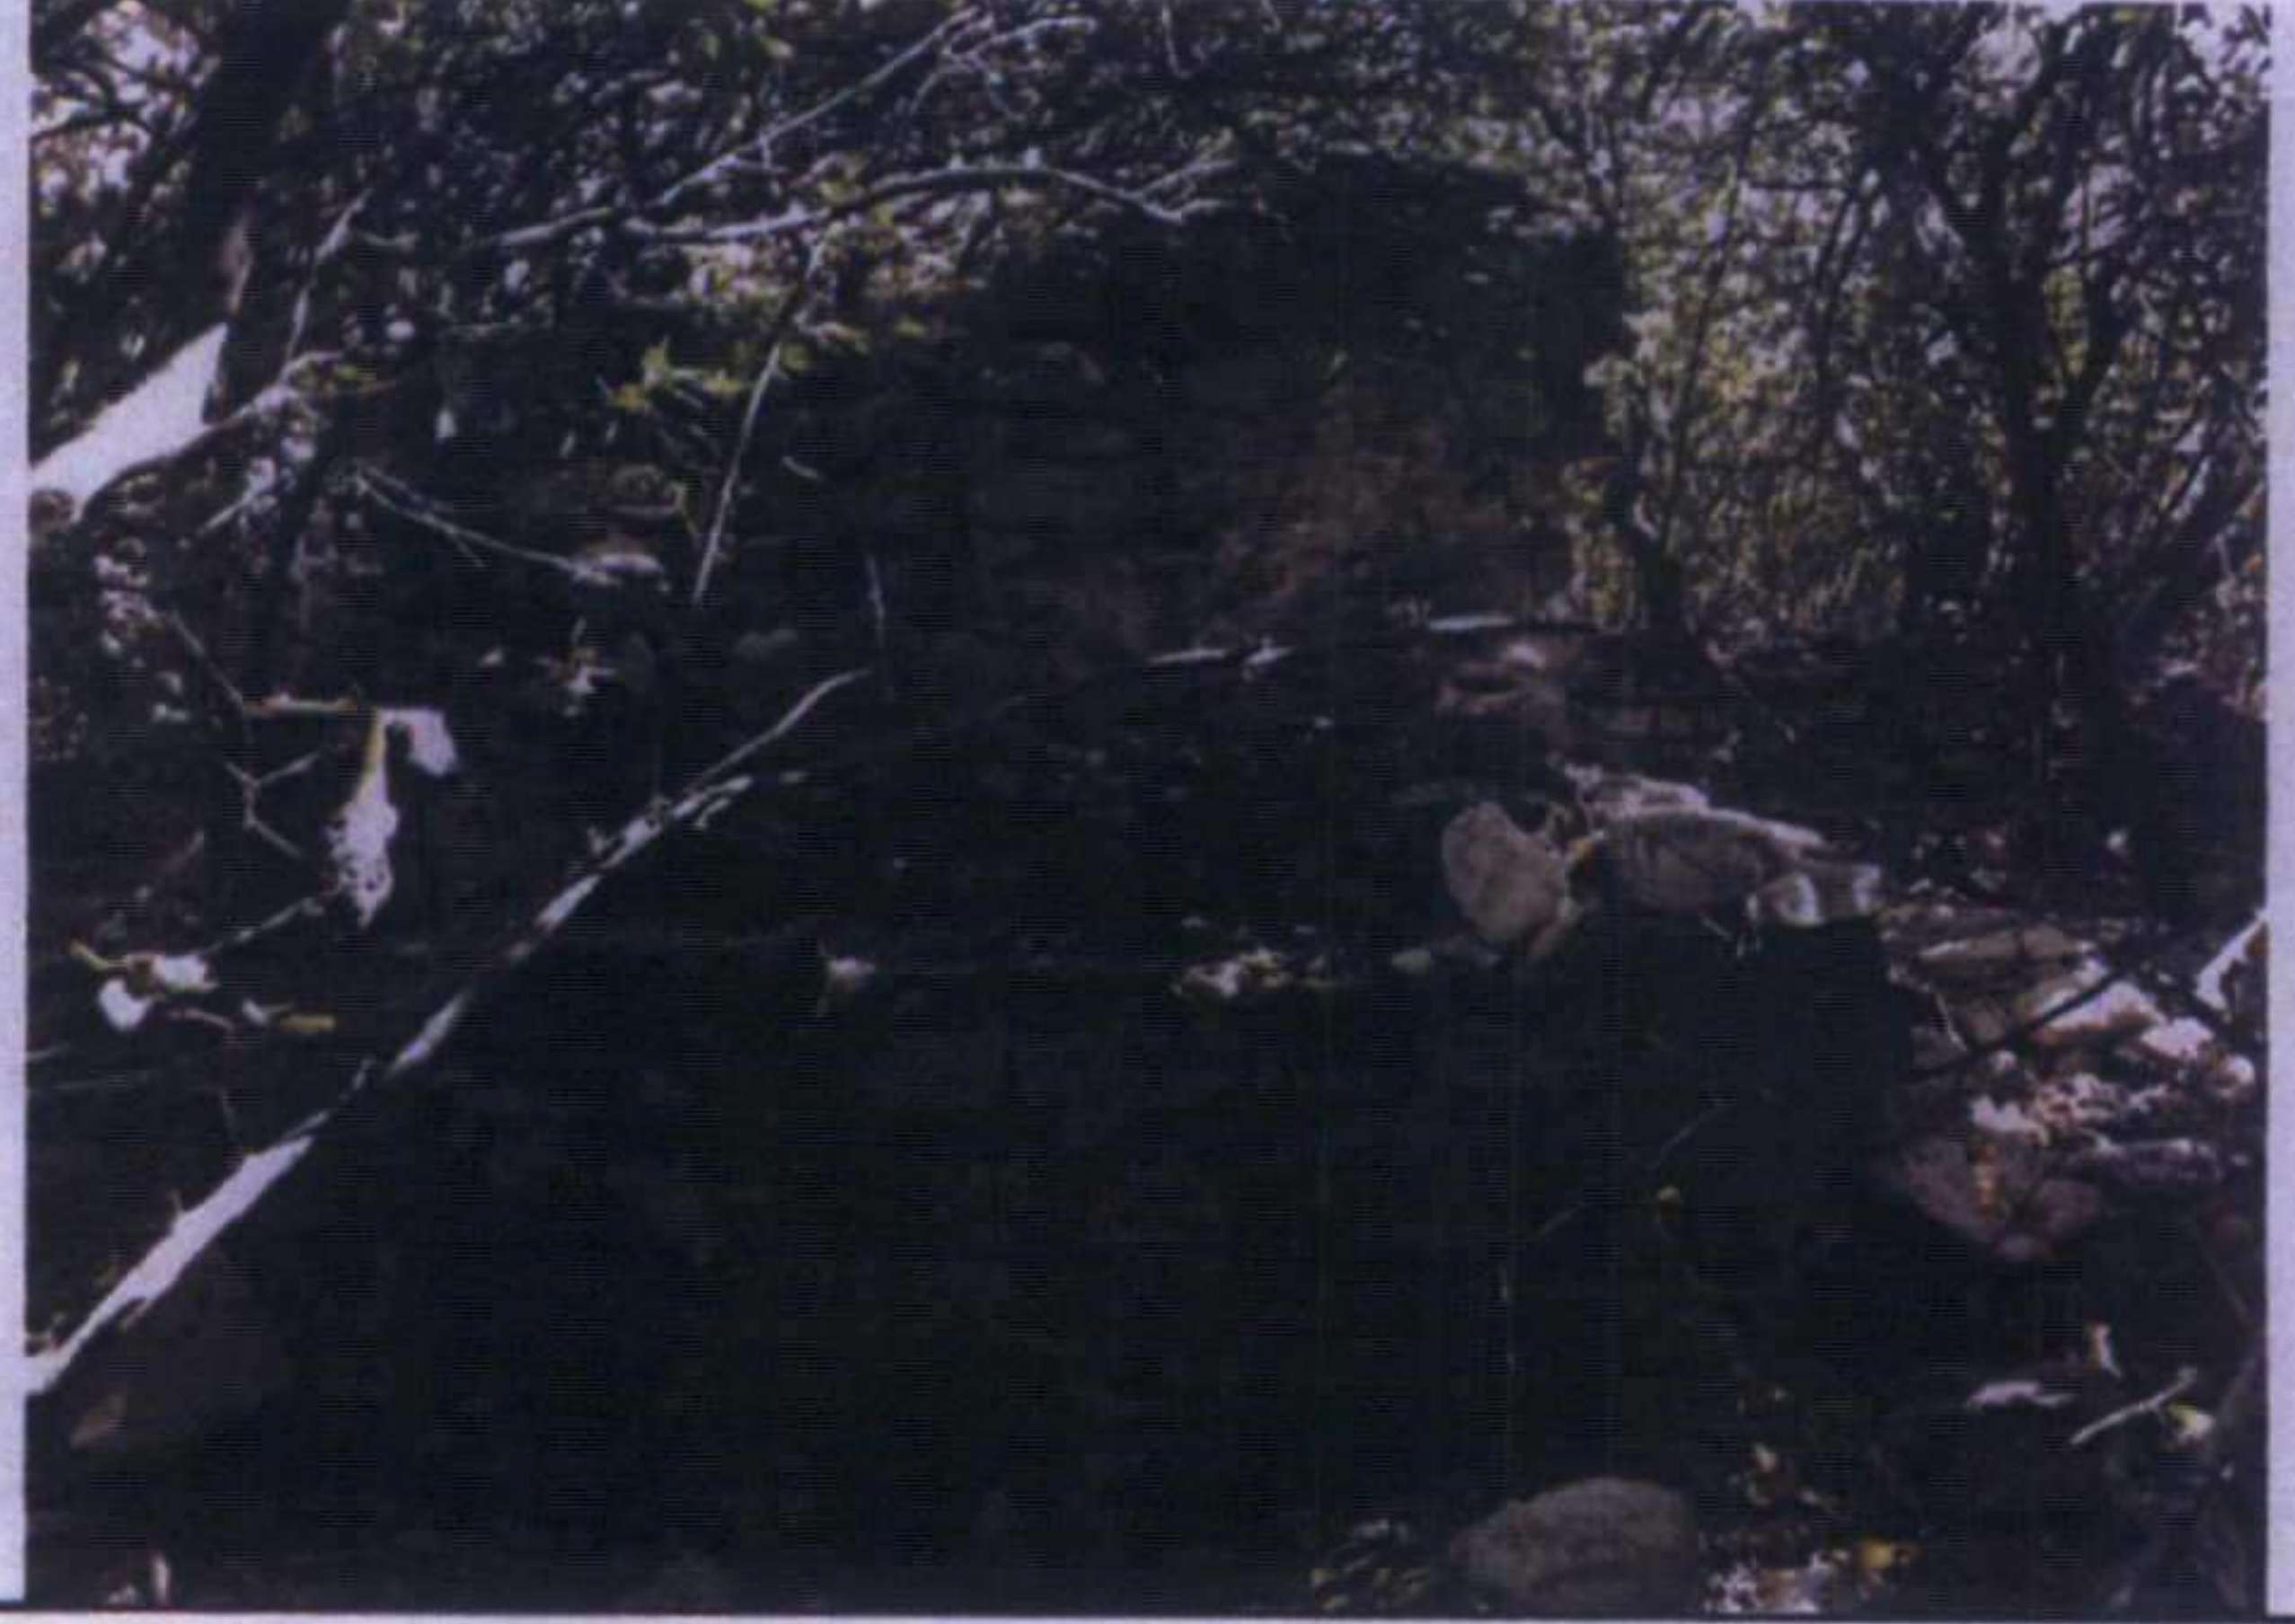
FOTOĞRAF :

GÖZLEMLER : Metruk ve harap durumdadır.

Kızılkeçili Köyü 120 ada, 13 parselde yer alan hamam kalıntısı meskun mahal dışında kalan ve Uçmakkaba Mevkiinde bulunmaktadır. Doğu-batı doğrultusunda uzanan dikdörtgen bir düzene sahiptir. İnşa malzemesi kâgir sistemle örülen kabayonu taş malzemedir. En doğuda su deposu, bunun batısında kuzey – güney doğrultusunda uzanan kubbeli sıcaklık mekânı yer almaktadır. Su deposunun taş örtü sistemi dışında, yapının örtü sistemi günümüze ulaşmamış olup, yapı kubbeli sıcaklık bölümü saçak seviyesi görülecek biçimde kalıntı halindedir. Yapıda kubbeye geçiş, tuğla inşa malzemeli Türk üçgenleri vasıtasıyla sağlanmaktadır. Hamam yapısının kuzeyinde ve batısında çeşitli yapılara ait taş malzeme kalıntıları okunabilmektedir. Ayrıca yapının su deposundan sıcaklık bölümüne doğru uzanan tuğla malzemeli su künkleri görülmektedir.

Hamamın inşasına dair yazılı bir kayıt bulunmamaktadır. Çevresindeki diğer kalıntılarla birlikte değerlendirildiğinde 120 ada, 37 parselde bulunan mezarlıktaki H.1127 / M.1714 tarihli mezar taşından en geç 18. yüzyıl başında inşa edildiği anlaşılmaktadır.

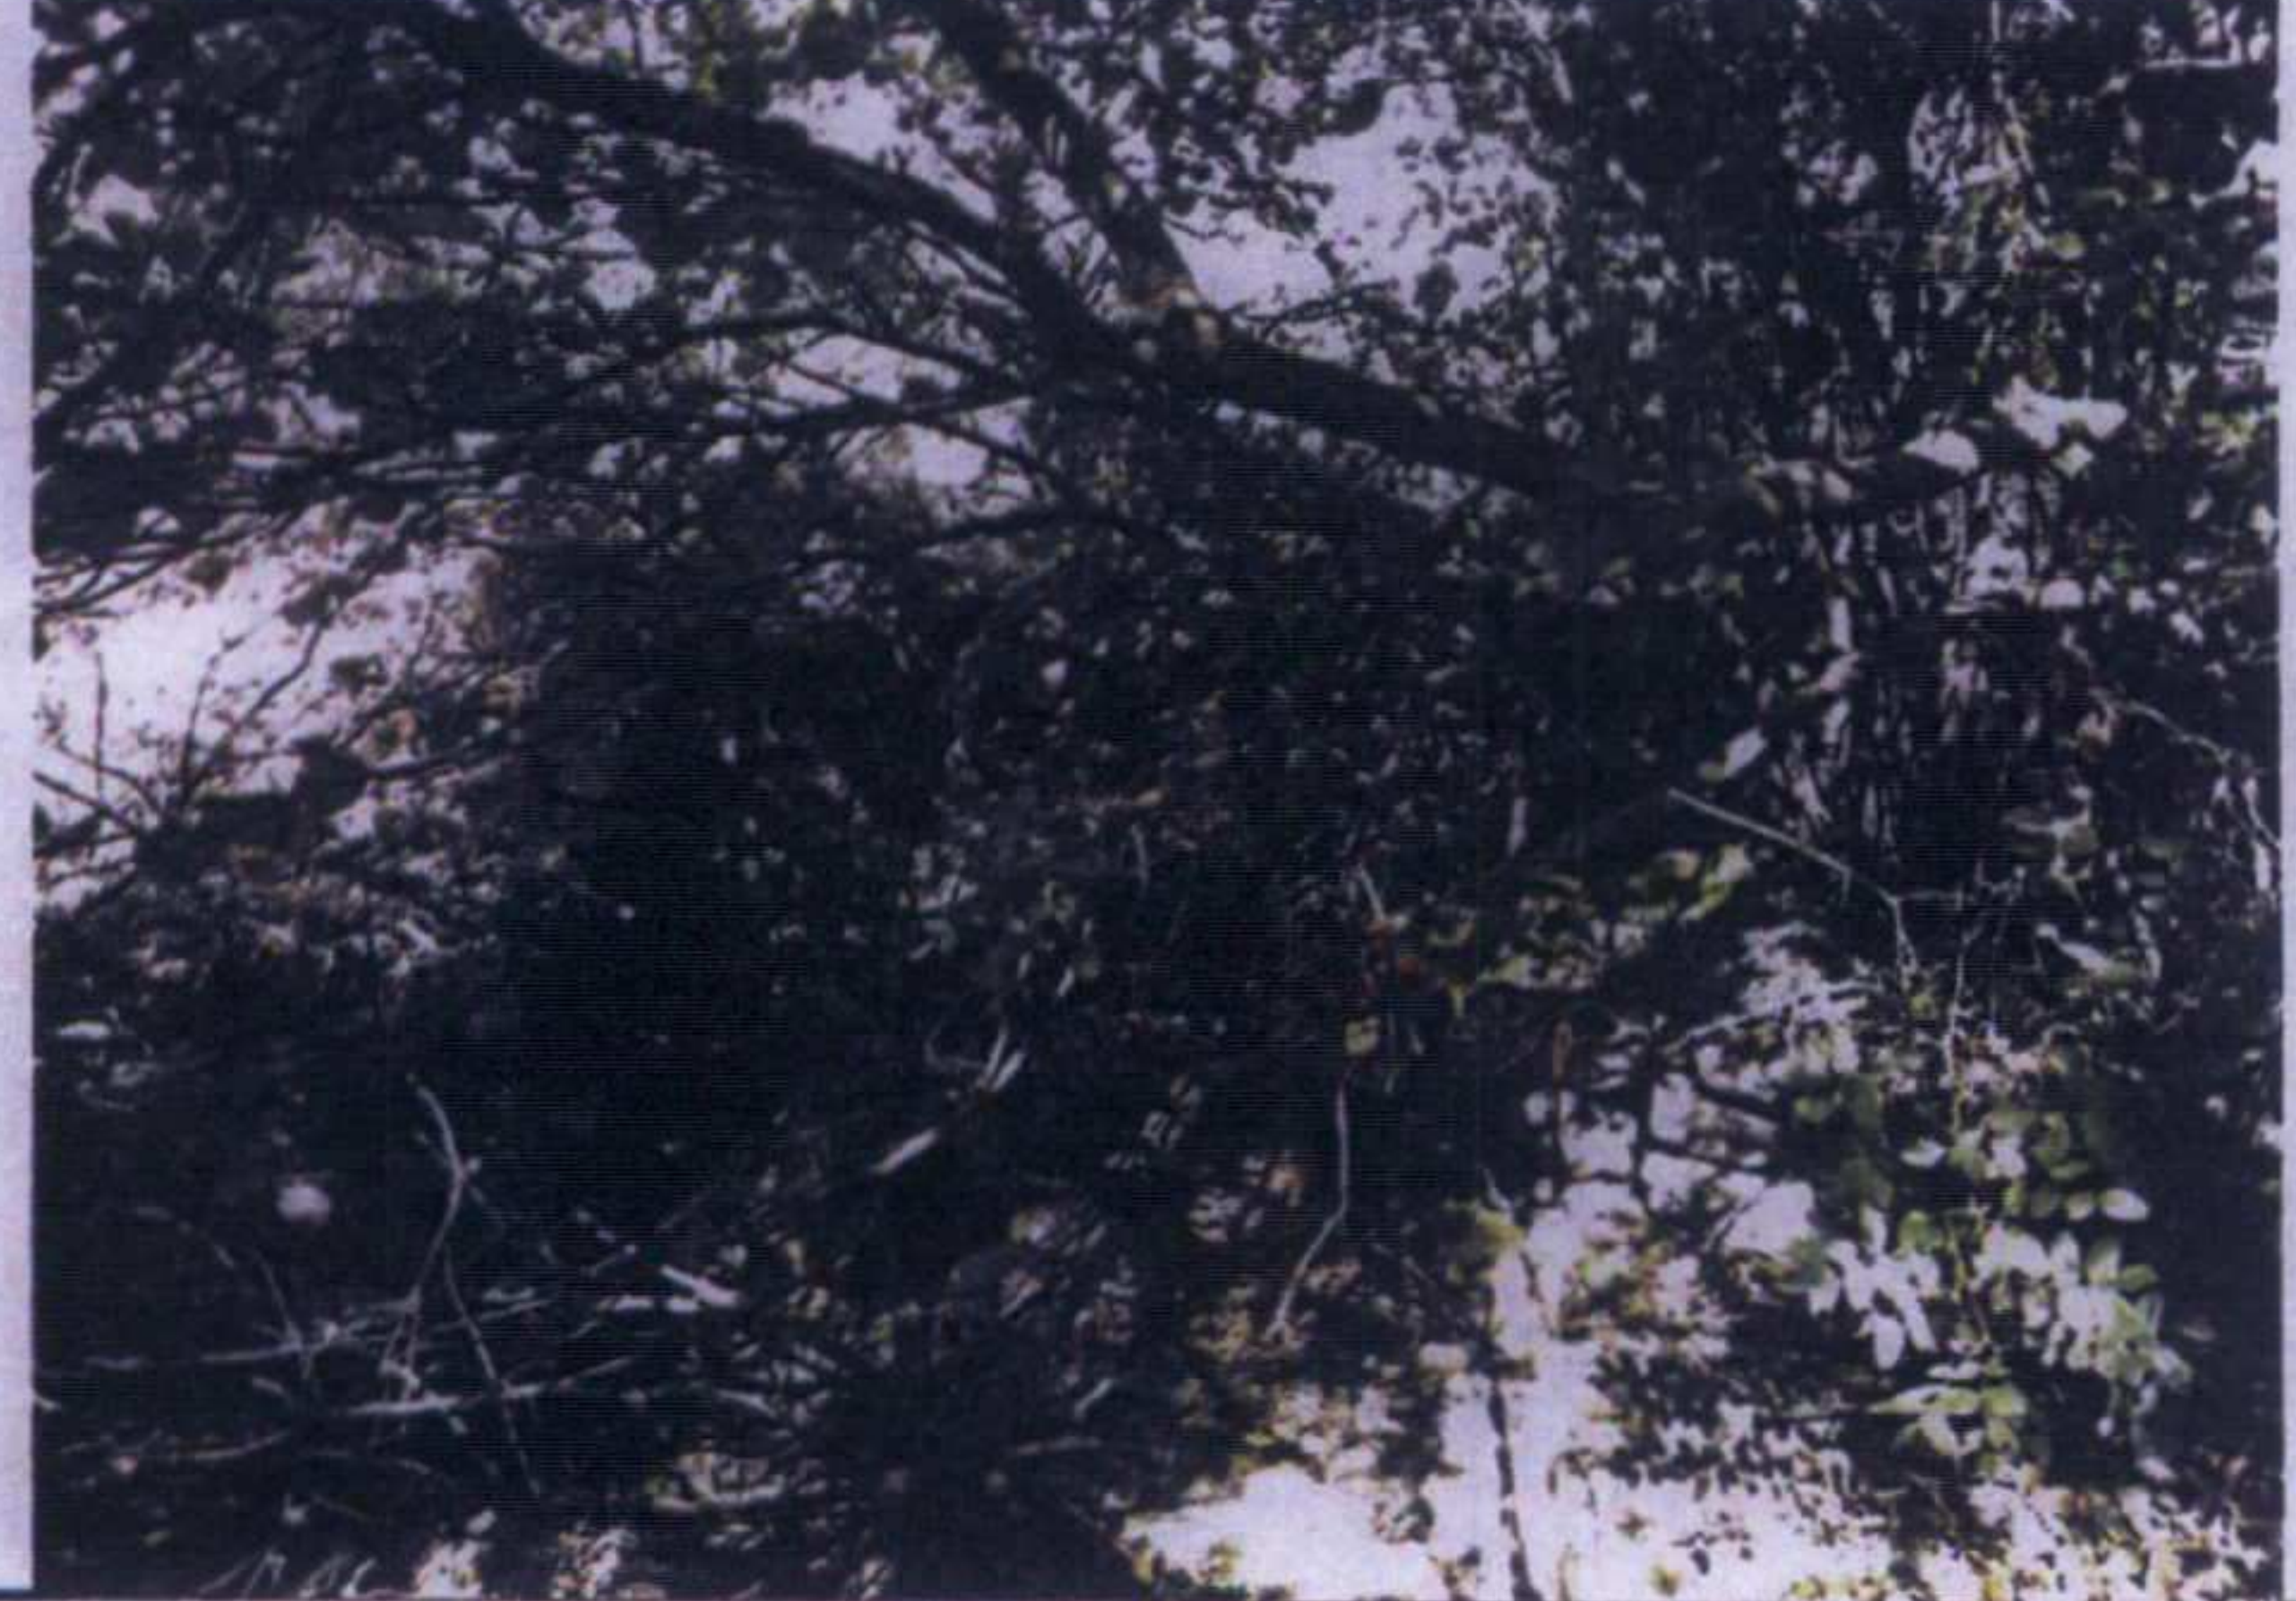
FOTOĞRAF :

GÖZLEMLER : Meskun mahal dışında kalmaktadır. Metruk durumdadır.

Parselin doğu bölümünde çevresi taşlarla çevrili ayak ve baş taşı insutu durumda olan baş taşının başlık bölümü kırık bir erkek mezar yapısı ile yine parselin batı cephesinde topraktan bağımsız, yere serilmiş başlığı kırık bir erkek mezar şahidesi yer almaktadır. Ayrıca bu bölümde terkli Bektaşî şahidelerine ait kırık başlıklar ile değişik türde mimari ve şahide parçaları bulunmaktadır. Parselin kuzeyinde kabayonu taş malzemenin kâgir sistemle örüldüğü yapı kalıntıları bulunmaktadır. Türbe kalıntılarının bulunduğu alanda bulunan sarıklı başlığa sahip mermer baş taşı yere sabit olarak durmaktadır. Üzerinde Osmanlıca sülüs hat ile "Merhum Ali Efendi ruhiçün Fatihâ sene 1127" metni 5 satır halinde kabartma olarak yazılmıştır. Üzerinde yazı bulunan diğer mezar taşı yerde serbest halde olup, asıl yerinde değildir. Boyun kısmının üzeri kayıp olan mermer taşın üzerinde 5 satır halinde Osmanlıca sülüs hat ile "Merhum Mustafa ruhiçün Fatihâ sene 1272" ibaresi yazılmıştır.
