T.C.
KÜLTÜR VE TURİZM BAKANLIĞI
DIYARBAKIR KÜLTÜR VARLIKLARINI
KORUMA BÖLGE KURULU
KARAR

Siirt İli, Merkez, Kavaközü (Tanzi) Köyü'nde bulunan, herhangi bir sit alanında kalmayan, özel mülkiyete ait tapunun 114 ada 14-15 ve 16 nolu parsellerinde kayıtlı, I. (Birinci) grup yapı olarak tescilli Mir Nasır (Emir Nasrettin) Hanı'nın tescil kaydının güncellenmesi ve korunma alanı sınırlarının belirlenmesine ilişkin; Diyarbakır Kültür ve Tabiat Varlıklarını Koruma Bölge Kurulunun 14.06.2010 tarih ve 3212 sayılı tescil kararı, Siirt İl Kültür ve Turizm Müdürlüğü'nün 30.06.2020 tarih ve E.455404 sayılı yazısı, yapının yerinde incelenmesine ilişkin Diyarbakır Kültür Varlıklarını Koruma Bölge Kurulu Müdürlüğü'nün 07.07.2020 tarih E.477167 sayılı yazısı, taşınmazın kadastral haritasının istendiği Koruma Bölge Kurulu Müdürlüğü'nün 28.07.2020 tarih ve E.545982 sayılı / 07.09.2020 tarih ve E.657050 sayılı yazıları; Siirt Kadastro Müdürlüğü'nün 21.09.2020 tarih ve E.2338077 sayılı yazısı ile Diyarbakır Kültür Varlıklarını Koruma Bölge Kurulu Müdürlüğü'nün 28.07.2020 tarih ve E.303256 sayılı uzman raporu okundu. Ekleri (fotoğraf, tescil fişi, kroki vb.) ve dosyasındaki bilgi, belgeler incelendi. Ya

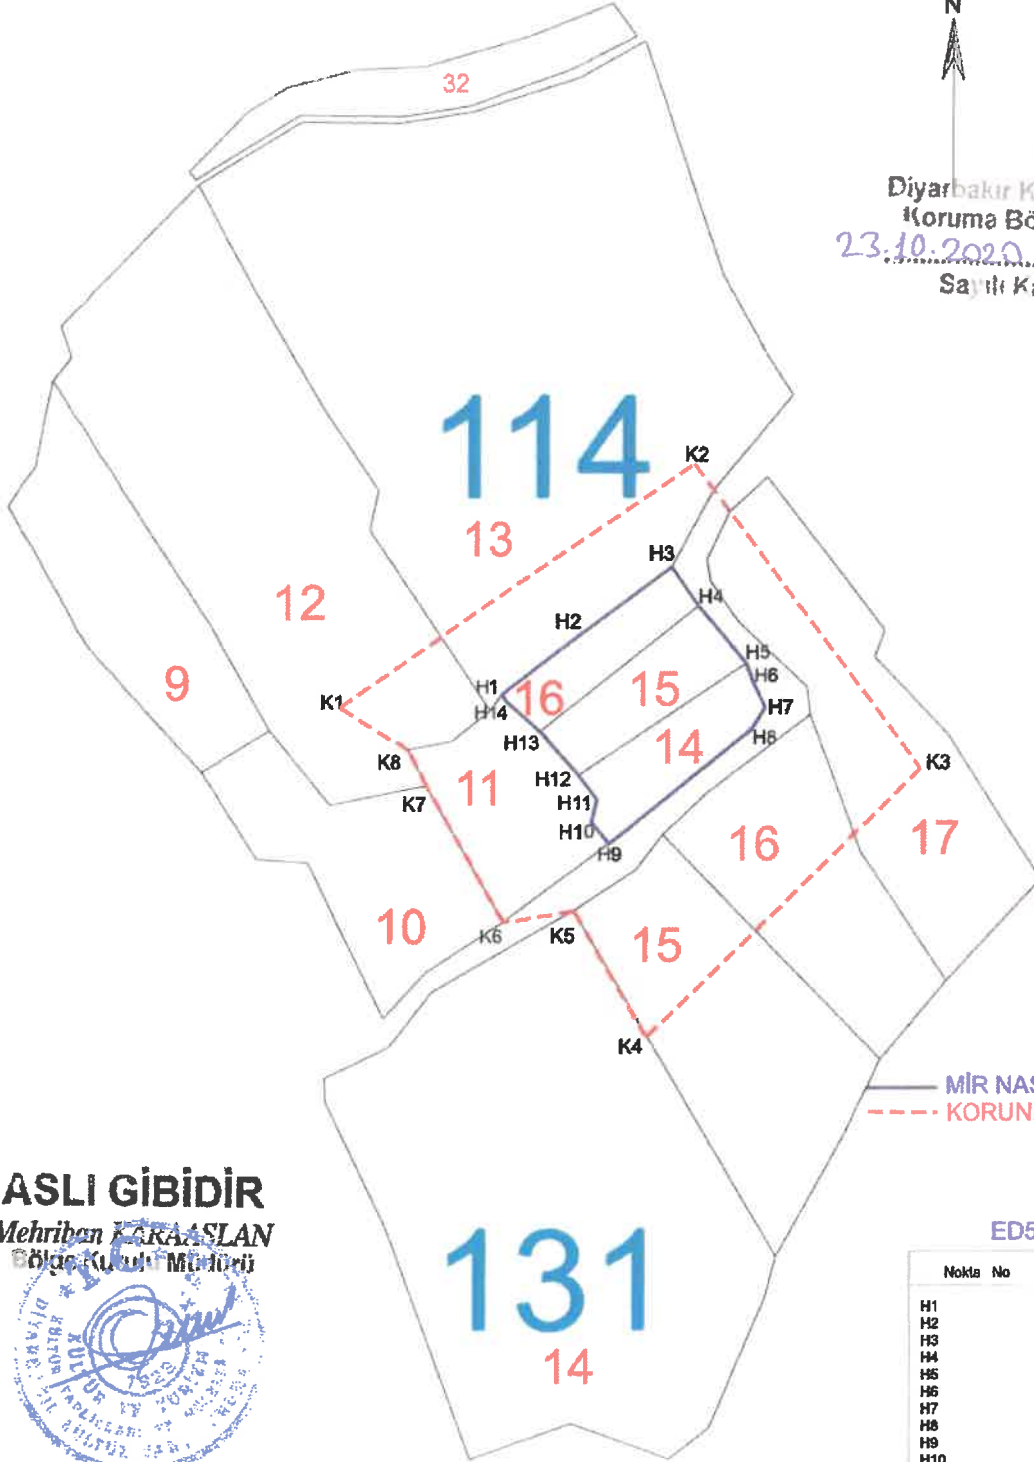
HAN PARSELLERİ : 114/14, 114/15, 114/16
KORUMA ALANI PARSELLERİ : 114/11, 114/12, 114/13, 131/15, 131/16, 131/17

-Mir Nasır (Emir Nasrettin) Hanı'nı korunma alanı sınırlarının 2863 sayılı Kanununun 8. Maddesi gereğince, ekli koordinatlı kadastral krokide işaretlendiği şekilde belirlenmesinin uygun olduğuna;

Nokta No	Y	X
H1	486907.292	4179168.038
H2	486918.367	4179176.529
H3	486931.830	4179186.572
H4	486935.858	4179180.900
H5	486942.801	4179172.549
H6	486943.690	4179169.875
H7	486945.538	4179166.148
H8	486943.427	4179162.806
H9	486922.909	4179146.279
H10	486920.317	4179149.461
H11	486921.135	4179152.732
H12	486918.488	4179156.289
H13	486912.917	4179162.713
H14	486907.907	4179167.209
K1	486883.632	4179166.398
K2	486935.267	4179201.485
K3	486968.056	4179157.260
K4	486928.299	4179118.047
K5	486917.603	4179136.531

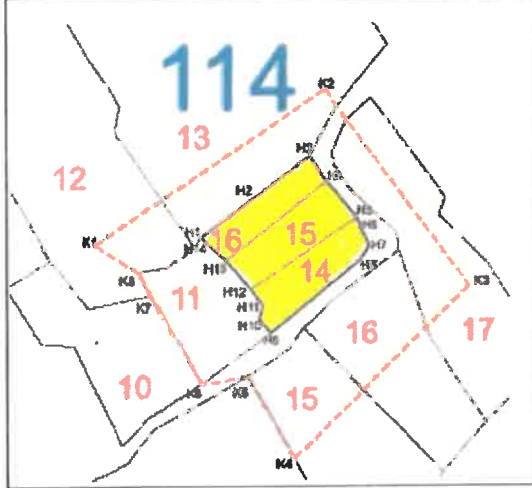
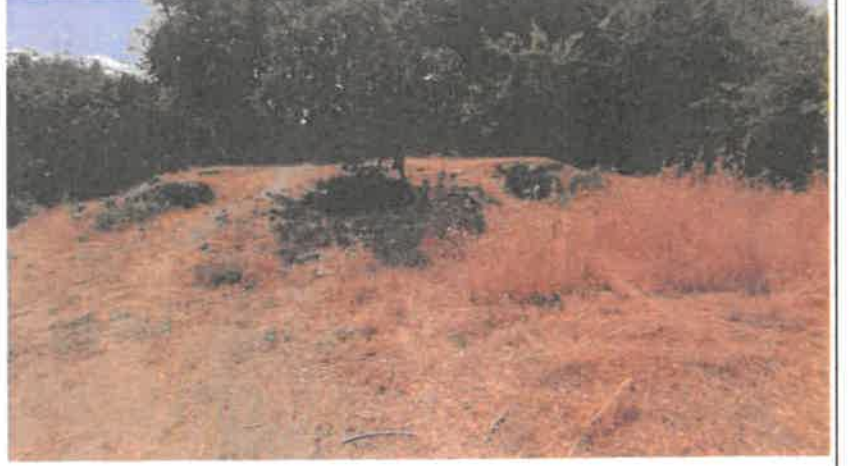
GENEL TANIM: Kavaköze Köyü'nde bulunan han, köyün yaklaşık 800 metre kadar kuzeydoğusundaki vadi içerisinde bulunan tescilli Mir Nasır Külliyesi'nin yaklaşık 180-200 metre kadar kuzey batısındaki bahçelik bir alanda yer almaktadır.

KORUNMUŞLUK DURUMU: kötü	TAŞIYICI YAPI: orta	CEPHE DURUMU: kötü	ÖRTÜ DURUMU: orta	İÇ YAPI DURUMU: orta	BEZEME DURUMU: --	RUTUBET DURUMU: -
--------------------------	---------------------	--------------------	-------------------	----------------------	-------------------	-------------------

GÖZLEMLER: Korunması gerekli taşınmaz kültür varlığı özelliği göstermektedir.

AYRINTILI TANITIM: Çevresinde bulunan bahçelik alanların zemin kotunun zaman içerisinde yükselmesi nedeniyle çevre kotunun altında kalan yapının cepheleri, dört yönden neredeyse tamamına yakını toprak altında kalmıştır. Sağlam kalan kısımları, dıştan yaklaşık 45x30 metre ebatlarda olan han, doğu-batı yönde dikdörtgen planlıdır. Günümüzde harap durumda olan yapı, plan ve mimari özellikleri yönünden kapalı hanlar grubuna girmektedir. Doğu-batı doğrultusunda uzanan birbirine paralel ve yaklaşık olarak eşit büyüklüklere sahip dört sahından oluşmaktadır. Sahınlar arasındaki geçiş, kalın tutulmuş kare kesitli payeler üzerine oturan yuvarlak kemerli geçişlerle sağlanmaktadır. Sahınların üzeri, ortada altı (6) adet kalın paye ile kenarlarda cephe duvarlarına oturan tonozlarla örtülüdür. Sahınların doğu ve batısında güney yönüne devam eden beden duvarı kalıntıları görülmektedir. Doğu yöne açıldığı tahmin edilen giriş kapısı tamamen yıkılmıştır. İçten tonozlu olan üst örtüsü dıştan düz toprak dam şeklindedir. Yapıda herhangi bir süsleme unsuruna yer verilmemiştir. Çevresine göre zemin kotunun yaklaşık 1,5 metre kadar altında kalan yapının iç mekân duvarlarda yaklaşık 1 metre seviyeye kadar kesme taş malzeme, üst kısımlarda ise kırma ve moloz taş malzeme kullanılmıştır. Yapı günümüzde metruk durumdadır.

-Tescilli yapı bakımsızlıktan yok olma tehdidiyle karşı karşıya olduğundan yapının rölöve, restitüsyon ve restorasyon projelerinin ilgilerince hazırlanarak Koruma Bölge Kuruluna iletilmesi gerektiğine karar verildi.
