T.C.
KÜLTÜR VE TURİZM BAKANLIĞI
Bursa Kültür Varlıklarını Koruma Bölge Kurulu
KARAR

Toplantı Tarihi ve No : 26/11/2020- 459
Karar Tarihi ve No : 26/11/2020- 10041

Bursa ili, Karacabey ilçesi, Çeşnigir Mahallesinde mevcut sit alanları dışında, özel mülkiyetteki, 1225 ve 1238 parsel yanındaki tapulama harici alanda bulunan Osmanlı Dönemine ait (1921-1922) çeşmelerin Korunması Gerekli Taşınmaz Kültür Varlığı olarak tescil önerisine ilişkin Bursa Büyükşehir Belediyesi'nin 23/09/2020 tarihli ve 138774 sayılı yazısı ile iletilen ilgili kurumların görüşü ve Koruma Bölge Kurulu Müdürlüğünün 06/11/2020 tarihli ve 457116 sayılı uzman raporu okundu, ekleri ve ilgi dosyası incelendi, yapılan görüşmeler sonucunda;

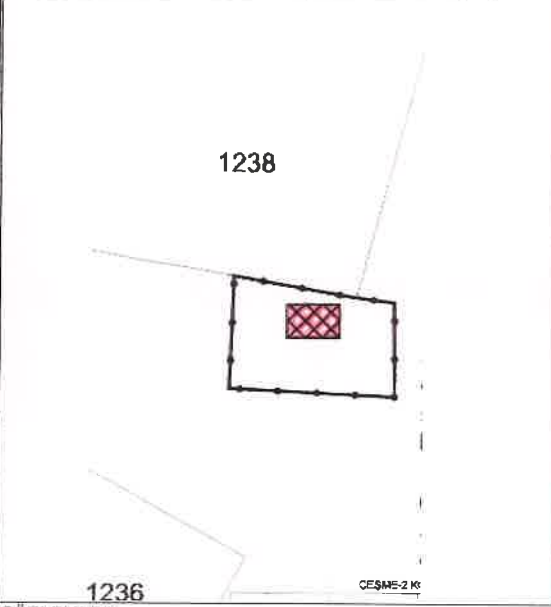
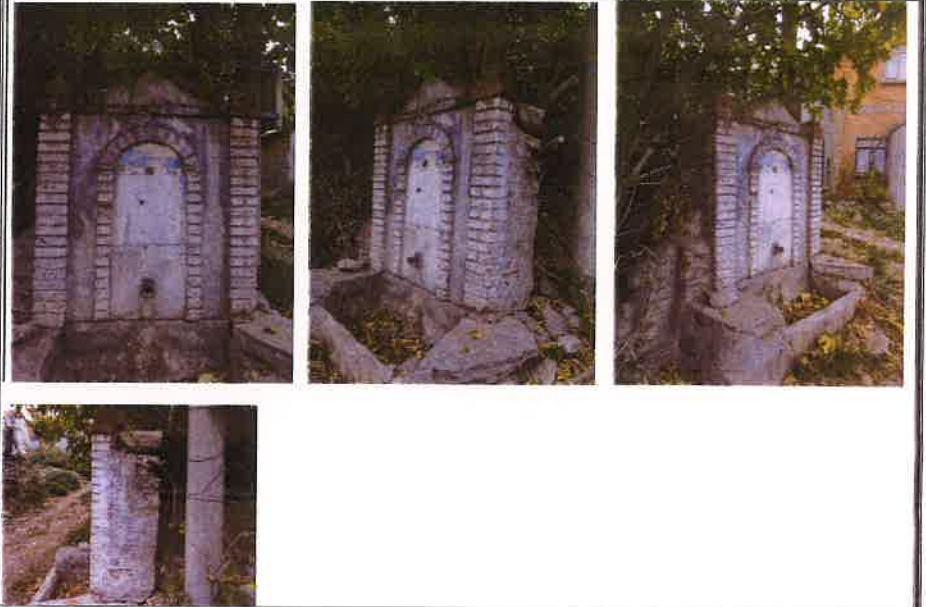
KORUMA DURUMU	A	İYİ	TAŞIYICI YAPI	A	DIŞ YAPI	A	ÜST YAPI	A	İÇ YAPI	A	SÜSLEME	A	RUTUBET	A	YOK
	B	ORTA		B	X			B		B	ELEMANLARI	B		B	İZİ VAR
	X			X				X		X		X		X	
	C	FENA		C				C		C		C		C	ÖNEMLİ

1238 parsel güneyindeki tapulama harici alandaki çeşmede güney yöne bakmaktadır. Metal malzeme ile yapılmış kurması kare çerçevenin ortasında bulunmaktadır. Kitabesi tam olarak okunamamaktadır. Bu iki panolu kısmı bir sıra tuğla ayırmaktadır. Üst kısım yukarı yöne doğru yarım daire formlu olarak üste uzanmıştır. Bu iki pano görünümün etrafında "Π" biçimde çevirmiş üzeri sıva ile kaplı bölüm bulunmaktadır. Bu kısmı çevresinde dışa taşkın tuğla malzemeden yapılmış silme en dışta bulunmaktadır. Üzeri kırma çatı sistemli tuğladan yapılmış ve alınlık şeklini almış bölümden oluşmaktadır. Alınlık bölümü de sıvalıdır. Arka kısmı(kuzey) moloz taş ile inşa edilmiştir.

ÖNERİLEN KULLANIMI: Çeşme

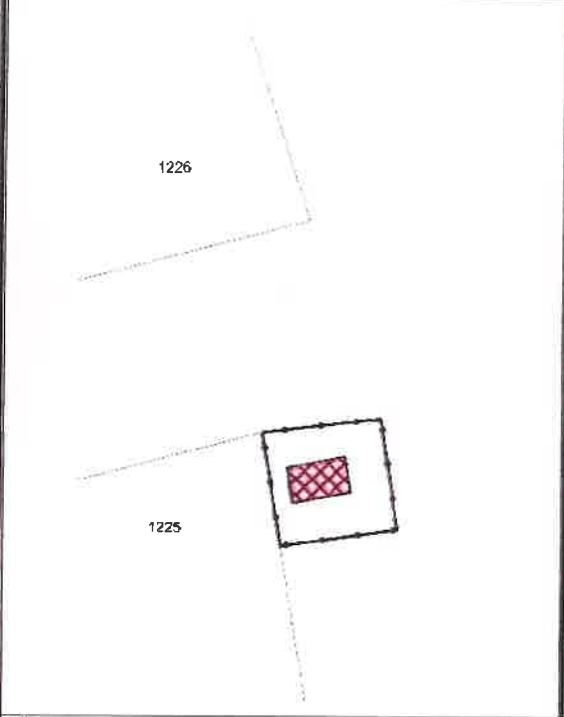
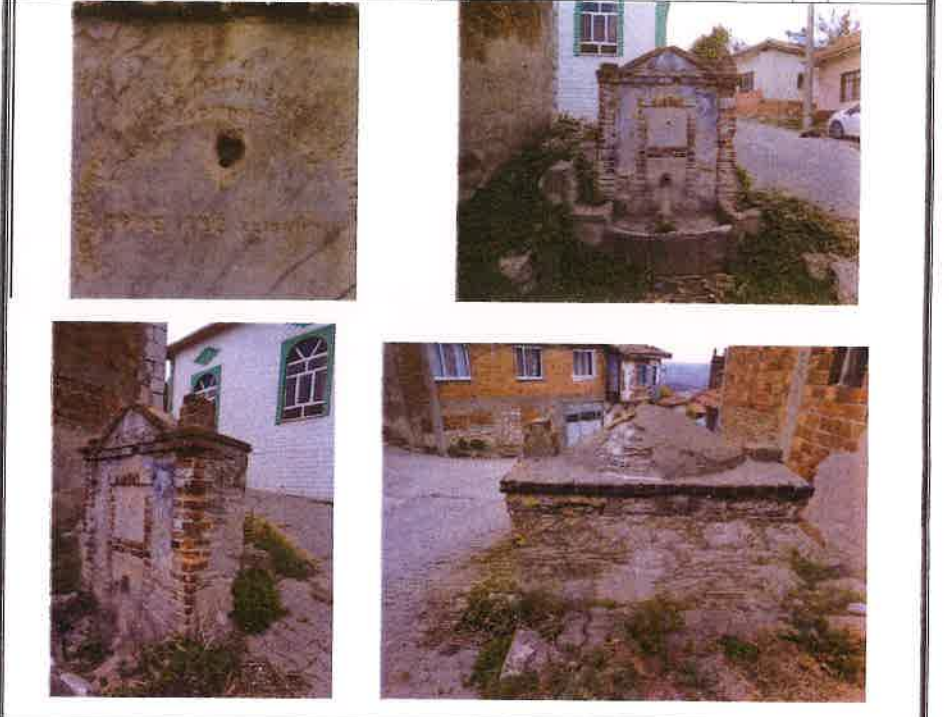
KORUMA DURUMU	A	IYI	TAŞIYICI YAPI	A	DIŞ YAPI	A	ÜST YAPI	A	İÇ YAPI	A	SÜSLEME	A	RUTUBET	A	YOK	
	B	X		B	X	B		B	X	B	X	B	X	B	X	İZİ VAR
	C	FENA		C	X	C		C	X	C		C	X	C	ÖNEMLİ

AYRINTILI TANIMI:
1225 parsel doğusundaki tapulama harici alandaki çeşme güney yöne bakmaktadır. Metal malzeme ile yapılmış kurması kare çerçevenin ortasında bulunmaktadır. Kurmanın üzerinde kurma gibi kare alana 1921 ve 1922 tarihli kitabesi bulunmaktadır. Bu iki panolu kısmı iki sıra tuğla ayırmaktadır. Bu iki pano görünümün etrafında "Π" biçimde çevirmiş üzeri sıva ile kaplı bölüm bulunmaktadır. Bu kısmı çevresinde dışa taşkın tuğla malzemeden yapılmış silme en dışta bulunmaktadır. Üzeri kırma çatı sistemli tuğladan yapılmış ve alınlık şeklini almış bölümden oluşmaktadır. Alınlık bölümü de sıvalıdır.

ÖNERİLEN KULLANIMI: Çeşme
