T.C.
KÜLTÜR VE TURİZM BAKANLIĞI
DIYARBAKIR KÜLTÜR VARLIKLARINI
KORUMA BÖLGE KURULU
KARAR

Toplantı Tarihi ve No. :07 .09.2020- 301
Karar Tarihi ve No. :07.09.2020- 7756
Dosya No :23.00.287

-Elazığ ili, Merkez, Yurtbaşı Beldesi, Hoğu (Yurtbaşı) Mahallesinde bulunan, herhangi bir sit alanında kalmayan, mülkiyeti Zekeriya KAYMAZ ve Halise KAYMAZ'a ait, tapunun 3315 nolu parselinde kayıtlı, Hacı Kerem Mustafa Kaymaz Evi'nin tesciline ve tehlike arz etmesine ilişkin; Elazığ Valiliği İl Kültür ve Turizm Müdürlüğü'nün 16.07.2020 tarih ve E.509642 sayılı yazısı ve eki olan Cengiz KAYMAZ'ın yapının tescili talebine ilişkin 18.06.2020 tarihli dilekçesi, Yapının tesciline ilişkin kurum görüşlerinin istendiği ve yapıyla ilgili güvenlik önlemlerinin alınmasına ilişkin Diyarbakır Kültür Varlıklarını Koruma Bölge Kurulu Müdürlüğü'nün 21.07.2020 tarih ve E.522173 sayılı yazısı, Yapının kadastral halihazır haritasının istendiği Diyarbakır Kültür Varlıklarını Koruma Bölge Kurulu Müdürlüğü'nün 21.07.2020 tarih ve E.522170 sayılı yazısı, Elazığ Kadastro Müdürlüğü'nün 23.07.2020 tarih ve E.1780630 sayılı yazısı, Diyarbakır Kültür ve Tabiat Varlıklarını Koruma Bölge Kurulunun 14.04.2010 tarih ve 2997 s

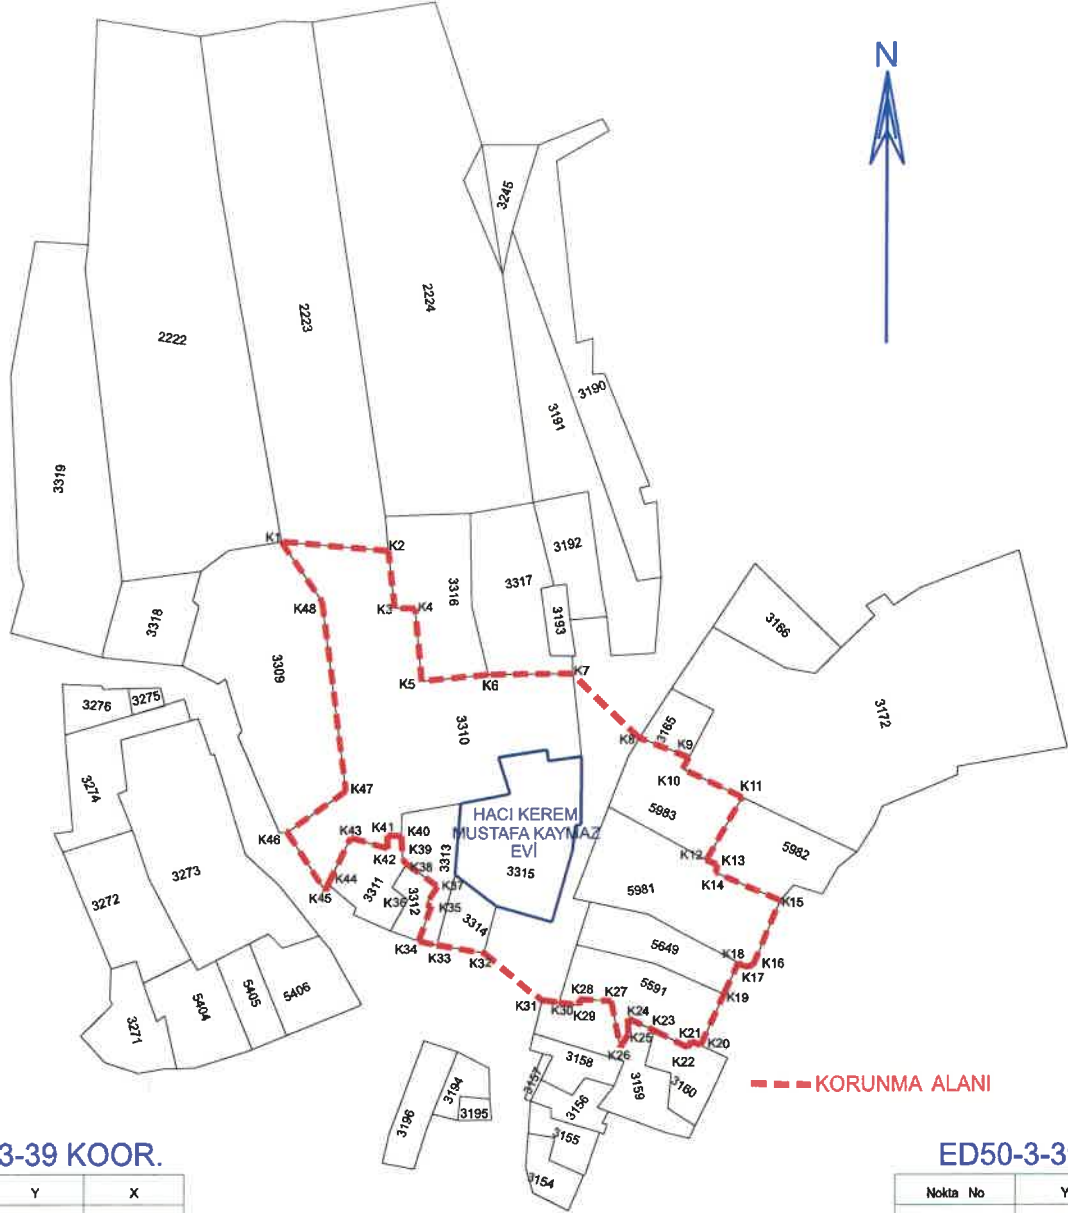
-2863 sayılı Kanunun 8. Maddesi gereğince, Hacı Kerem Mustafa Kaymaz Evi'nin korunma alanının ekli koordinatlı krokide işaretlendiği şekilde belirlenmesine,

-Hacı Kerem Mustafa Kaymaz Evi'nin korunma alanı sınırları içerisinde yapılacak olan her türlü fiziki ve inşai (ifraz, tevhit, imar uygulaması dâhil) uygulama öncesinde Koruma Bölge Kurulundan izin alınmasına;

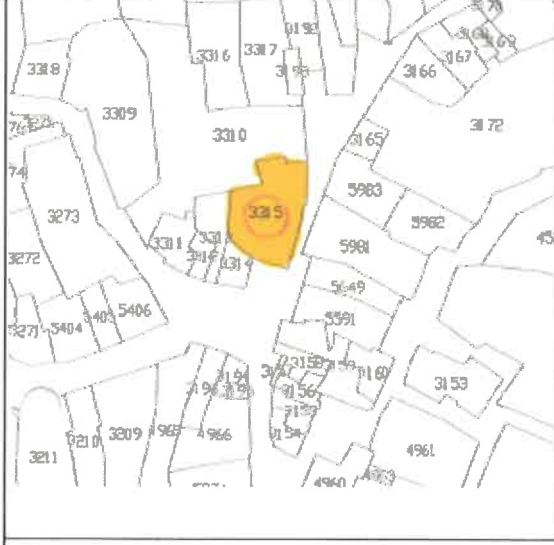
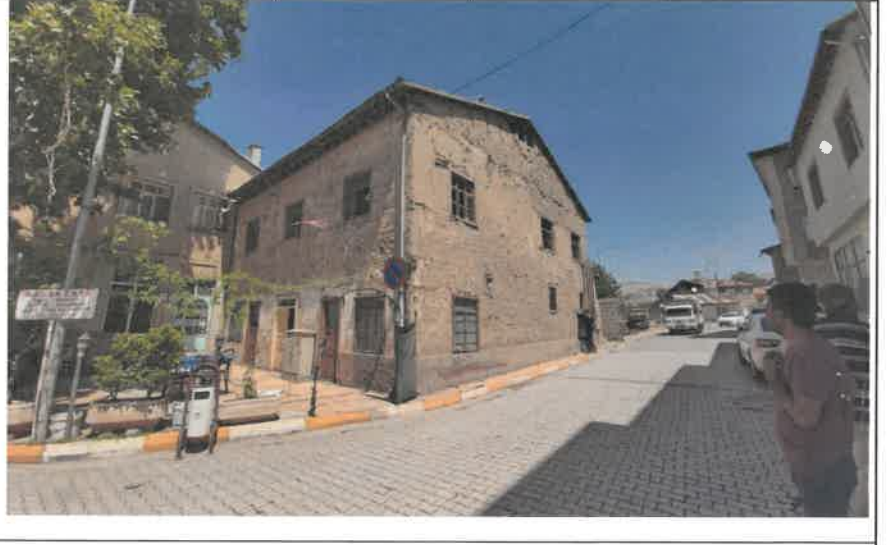
GENEL TANIM: Doğu-batı yönde dikdörtgen planlı olan yapı iki katlıdır.

KORUNMUŞLUK DURUMU: orta	TAŞIYICI YAPI: orta	CEPHE DURUMU: orta	ÖRTÜ DURUMU: orta	İÇ YAPI DURUMU: orta	BEZEME DURUMU: -	RUTUBET DURUMU: -
--------------------------	---------------------	--------------------	-------------------	----------------------	------------------	-------------------

GÖZLEMLER: Korunması gerekli taşınmaz kültür varlığı niteliğini yansıtmaktadır.

YAPILAN ONARIMLAR: Yapının güneybatı köşesine bitişik konumda yer alan iki katlı niteliksiz yapı 1960 ya da 1970 li yıllarda inşa edilmiştir.

AYRINTILI TANITIM: Doğu-batı yönde dikdörtgen planlı olan yapı iki katlıdır. Giriş kapısı üzerinde bulunan 4 satırlık Arapça kitabe okunamadığından yapım tarihine ilişkin bir belge bulunmamaktadır. Genel olarak kerpiç malzemeden inşa edilmiş olan yapının cephe duvarları su basman seviyesine kadar taş malzemeden, üzeri ise ahşap kirişlerle desteklenmiş kerpiç malzemen yapılmıştır. Zemin ve tavan örgüsü ahşap kirişlemeli olan yapının üzeri kırma ahşap çatıyla örtülmüştür. Güney cephenin ortasına açılan iki kanatlı ahşap bir kapıdan yapının birinci katına girilmektedir. Giriş kapısından, birinci katın orta kısmında bulunan kuzey-güney yönlü dikdörtgen planlı sofaya girilmektedir. Sofanın doğu ve batısında birer adet oda bulunmaktadır. Bu odaların güney duvarlarına sonradan açılan birer kapıyla odalar dükkâna döndürülmüşlerdir. Sofanın kuzeyinde bulunan kapıdan kuzeydeki ikinci sofaya geçilmektedir. Bu sofanın doğusunda ahır olarak kullanılmış bir oda, batısında da samanlık olarak kullanılmış başka bir oda bulunmaktadır. Sofanın kuzeyinde bulunan ahşap kapıdan, yapının kuzeyinde bulunan avlusuna geçiş sağlanmaktadır. Zemin katın güney bölümünde bulunan giriş sofasının doğu duvarına bitişik olarak yapılmış 11 basamaklı ahşap malzemeli ve ahşap korkuluklu bir merdivenden ikinci kattaki sofaya çıkılmaktadır. İkinci katta da orta aksta kuzey-güney yönde uzanan dikdörtgen planlı sofanın doğu ve batısında ikişer adet olmak üzere toplam 4 adet odaya yer verilmiştir. Bu odalardan kuzeybatıda bulunan mutfak olarak kullanılmıştır. Baş oda olarak kullanıldığı tahmin edilen güneydoğudaki odanın duvar yüzeylerini dolanan ahşap pervaz süslemelerine yer verilmiştir. Yapının ikinci katında kuzeybatıda bulunan balkon-terasa, ikinci kattaki sofanın kuzey duvarına açılan kapıdan girilmektedir. Kuzeydeki avluya bakan balkon-terasin kuzeyinde, çatıyı destekleyen 3 adet ahşap dikmeye yer verilmiştir. Süsleme yönünden genel olarak sade tutulmuş olan yapıda, birinci ve ikinci kat sofaları ile odalarda gömme dolaplar ve duvar nişlerine yer verilmiştir.

-Mevcut haliyle tehlike arz eden yapıya yönelik gerekli güvenlik önlemlerinin maliki ve ilgili belediye tarafından ivedilikle alınması ve tehlike arz eden korunması gerekli taşınmaz kültür varlıklarının korunması ve onarılmasına yönelik Diyarbakır Kültür ve Tabiat Varlıklarını Koruma Bölge Kurulu'nun 14.04.2010 tarih ve 2997 sayılı genel kararı doğrultusunda hareket edilmesine;

-Yapının esaslı onarımına temel oluşturacak rölöve, restitüsyon ve restorasyon projelerinin ivedilikle hazırlanarak Kurulumuza iletilmesine karar verildi.
