T.C.
KÜLTÜR VE TURİZM BAKANLIĞI
ESKİŞEHİR KÜLTÜR VARLIKLARINI KORUMA BÖLGE KURULU
KARAR

Toplantı Tarih ve no: 27.11.2020 - 355
Karar Tarih ve no : 27.11.2020 - 9154

Bilecik İli, Merkez, Gazipaşa Mahallesi, 150 ada, 4 parselde yer alan özel mülkiyetteki sivil mimarlık örneği yapının tescil kaydının kaldırılması talebini konu Sn. Canan ATALAY'ın 21.10.2020 tarihli başvurusu ile Kurul Müdürlüğü uzmanlarının 24.11.2020 tarih ve 485727 sayılı yerinde inceleme raporu ve 24.11.2020 tarih ve 488565 sayılı dosya inceleme raporu okundu, ekleri ve işlem dosyası incelendi, yapılan görüşmeler sonunda;

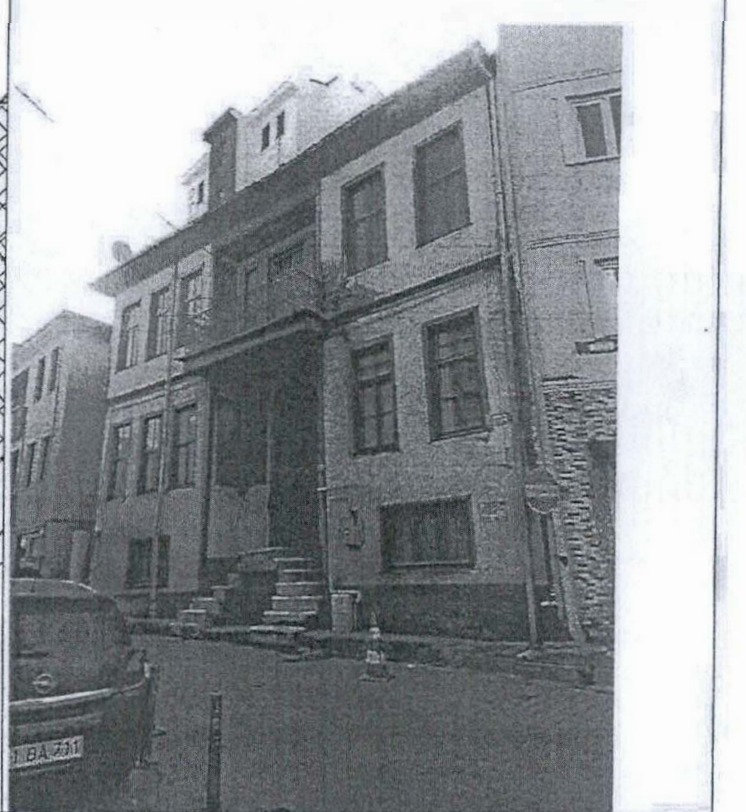
Yapı bodrum+zemin+1 katlıdır. Yapının bodrumunun yığma taş malzemeden üst katların ise bağdadi tekniğinde inşa edildiğini düşünülmektedir. Üst örtüsü marsilya tipli kiremitle kaplı kırma çatıdır. Yapıya barok tarzı taş bir merdivenle çıkılmaktadır. Özgünlüğünü koruyan çift kanatlı ahşap kapısının üstünde yuvarlak kemerli bir penceresi bulunmaktadır. Yapının pencerelerinin geneli dikey dikdörtgen formlu olup ahşap doğramalı ve kapaklı tarzıdır. Bodrum kat pencereleri ise yatay dikdörtgen formlu asri pencere tipindedir. Yapıda klasik çırma bulunmayıp, sofa kısımları girinti şeklindedir; ancak 1. katında açık bir balkon bulunmaktadır. Yapı girişinin yanındaki pencereler metal korkulukludur.
