VRUPA KONSE	DOĞAL VE KÜLTÜREL VARLIKLARI KORUMA ENVANTERİ	D.K.V.K.E.	ANIT	ENVANTER NO
T Ü R K İ Y E	KÜLTÜR VARLIKLARI VE MÜZELER GENEL MÜDÜRLÜĞÜ			HARİTA NO.
İLİ: KARS	İLÇESİ : MERKEZ	MAHALLE KÖY VEYA MEVKİİ : YUSUFPAŞA MAHALLESİ	KORUMA DEREJESİ : I.Grup	ANITSAL X 2 3 ÇEVRESEL 1 2 3 Çevreye Aykır
SOKAK VE KAPI NO:	PAFTA	ADA 369	PARSEL 26	
ADI: TEK KATLI TAŞINMAZ	YAPTIRAN :	YAPAN :	MİMARİ ÇAĞI (USLUP) :	19.yy sonu 20.yy başları
	YAPIM TARİHİ :	KİTABE :	VAKFIYE :

GENEL TANIMI: Kars İli, Merkez İlçesi, Yusufpaşa Mahallesinde yer alan ve 369 ada 26 parselde kayıtlı taşınmaz dikdörtgen planlı, tek katlı ve üzeri beşik çatı ile örtülmüştür.

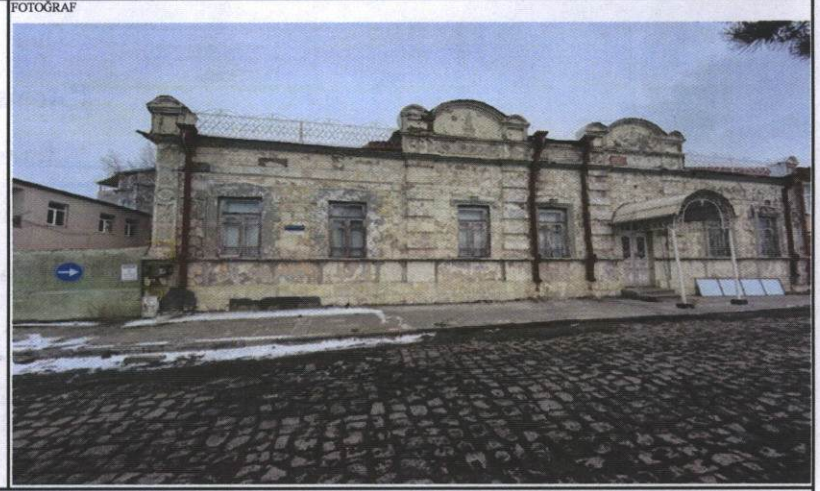
FOTOĞRAF

Günümüze oldukça sağlam olarak ulaşan taşınmaz konut olarak kullanılmaktadır.

Kars İli, Merkez İlçesi, Yusufpaşa Mahallesi, 369 ada, 26 parselde kayıtlı taşınmazın eski fotoğraflarına ve cephe düzenine bakıldığında cephe karakterini bozan herhangi bir müdahaleye rastlanmamıştır. Düzgün kesme taşlardan yığma tekniğiyle tek katlı olarak inşa edilen yapının iki adet basamak ile yükseltilmiş giriş bölümünde metal dikmelerle taşınan üzeri sac malzemeye örtülü tonoz giriş saçağı yer almaktadır. Yuvarlak kemerli giriş kapısı ahşap malzemenin çift kanatlı olarak uygulanmıştır. Kapı kanatlarının üzerinde geometrik kabartma motiflere yer verilmiştir. Cepheye altı adet aynı boyutta dikdörtgen pencere mevcuttur. Ortada yer alan iki pencere iç içe geçmiş söveler ile çevrelenmiş üstte bitkisel motifli dekoratif kilit taşı ve onun da üzerinde uzun köç boynuzu figürü ile dekore edilmiştir. Diğer dört pencerede ise bu süsleme elemanlarıyla birlikte kenarlarda dışı söveler kullanılmıştır. Pencere altlarında kenarlarda bulunan söveleri taşıyan ayaklar görünümünde kabartma elemanlar kullanılmıştır. Cephe düşey olarak altı adet plaster ile bölünmektedir. En dışta yer alanların gövdesinde, ortada dairesel kabartmaların bulunduğu düşey panolar yer almaktadır. Çatı seviyesinden yaklaşık 1 m kadar yükselen bu plasterler yay biçimindeki başlıklarla taçlandırılmış olup çatı seviyesinin üstünde kalan bölümde ayrıca düşey panolar mevcuttur. Diğer plasterler farklı tipte, kabartma tekniğinde sekme olarak yerleştirilen ikili taş dizisinin yükseltilmesiyle oluşturulmuştur. Bunların çatı seviyesinin üstünde kalan kısımlarında bitkisel motiflere yer verilmiş ve yükseltilecek ahnlık kenarlığına dönüştürülmüşlerdir. Cepheye iki adet eğrisel ahnlık bölümü bulunmaktadır. Ahnlıkların tablasına saksı motifli işlenmiş, altlarında ise yatay panolar kullanılmıştır. Ahnlıklar iç içe silmeler ile sonlandırılmıştır. Kat silmeleriyle kuşatılmış olan yapının çatı seviyesinin üstünde yaklaşık 1 m kadar yükselen metal şebekeli korkuluk bulunmaktadır. Yapının çatı uygulamasında sac kaplamalı kırma çatı sistemi tercih edilmiştir.
