T.C.
KÜLTÜR VE TURİZM BAKANLIĞI
DİYARBAKIR KÜLTÜR VARLIKLARINI
KORUMA BÖLGE KURULU
KARAR

Toplantı Tarihi ve No. : 29.06.2021-324
Karar Tarihi ve No. : 29.06. 2021-8449
Dosya No. : 21.12.230

AVRUPA KONSEYİ	DOĞAL VE KÜLTÜREL VARLIKLARI KORUMA ENVANTERİ (D.K.V.K.E)	ANIT	ENVANTER NO:		
TÜRKİYE	KÜLTÜR VARLIKLARI VE MÜZELER GENEL MÜDÜRLÜĞÜ		HARİTA NO:		
İLİ: DİYARBAKIR	İLÇESİ: BİSMİL	MAHALLE/KÖY: ALLUZ (ALUÇ KÖYÜ)	KORUMA DERECESİ	ANITSAL	1 2 3
SOKAK VE KAPI NO:		KADASTRO: ADA: PARSEL:	ÇEVRESEL	1 2 3	
ADI: TOKLUCA DEĞİRMENİ	YAPTIRAN:	YAPAN:	MİMARİ ÇAĞI:		
	YAPIM TARİHİ:	KİTABE:	VAKFİYE:

İli DİYARBAKIR
İlçesi SILVAN
Mahallesi TOKLUCA
Alan TOKLUCA DEĞİRMENİ VE KORUNMA ALANI

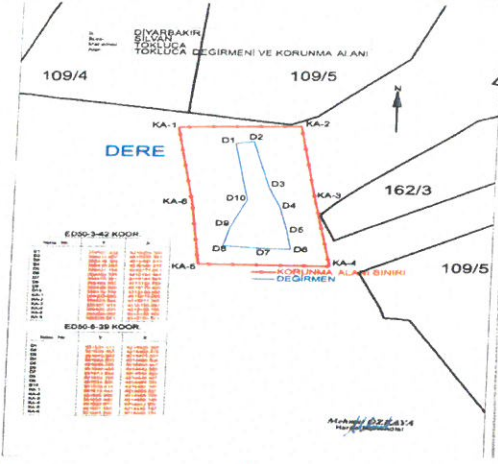
VAZİYET PLANI:

GENEL TANIM: Diyarbakır İli, Silvan İlçesi'nin 25 km. güneybatısında, Tokluca Mahallesi'nin 1 km. batısında yer almaktadır.

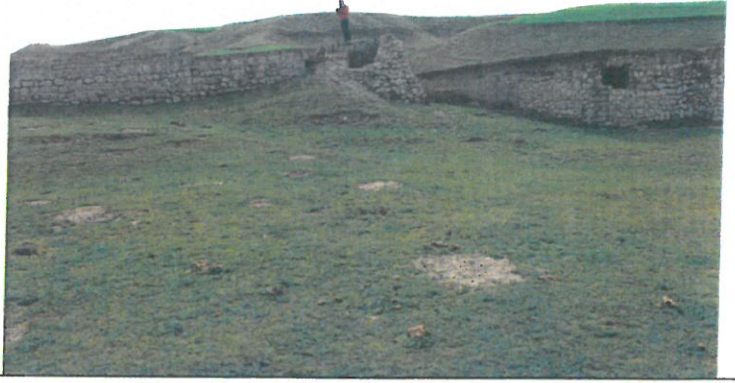
FOTOĞRAF:

KORUNMUŞLUK DURUMU: kötü	TAŞIYICI YAPI: kötü	CEPHE DURUMU: kötü	ÖRTÜ DURUMU: kötü	İÇ YAPI DURUMU: kötü	BEZEME DURUMU: -	RUTUBET DURUMU:-
--------------------------	---------------------	--------------------	-------------------	----------------------	------------------	------------------

AYRINTILI TANITIM: Tokluca Değirmeni Kuzey-güney doğrultusunda uzanan yaklaşık 20 m uzunluğunda ve kesme taşlarla örülmüş su kanalı görülmüştür. Üst kısmında beton ile müdahale olduğu, ancak betonarme yapının altında bahse konu değirmene ait olan 2 adet su tahliye kanalı orijinal şekliyle bulunmaktadır. Yaklaşık 1x1 m ebatlarında ve 3 m derinliğinde dıştan moloz taşlarla örülmüş 2 adet su haznesi bulunmaktadır. Söz konusu değirmenin önünde yakın döneme ait betonarme bir yapı görülmüştür.

ÖNERİLEN KULLANIMI: Değirmen
