T.C.
KÜLTÜR VE TURİZM BAKANLIĞI
İstanbul I Numaralı Kültür Varlıklarını
Koruma Bölge Kurulu

KARAR

GENEL TANIM : İstanbul İli, Eyüpsultan İlçesi, Alibeyköy Mahallesi, 4 ada, 19 parsel önünde, Hasdal – Kemerburgaz Yolu üzerinde bulunan Teskos Su Galerisine ait Sifon yapısıdır.

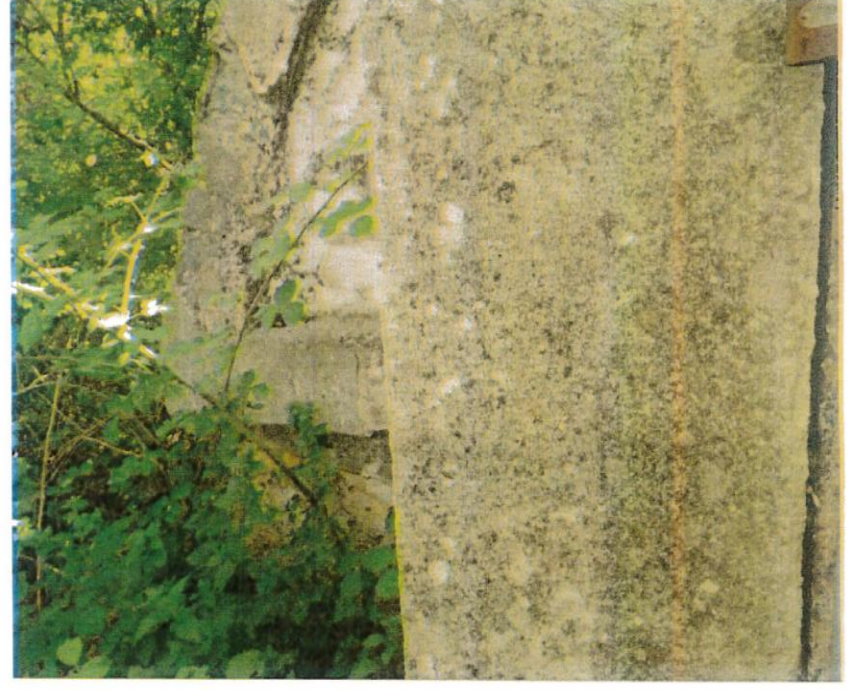
FOTOĞRAF :

GÖZLEMLER : İstanbul İli, Eyüpsultan İlçesi, Alibeyköy Mahallesi, 4 ada, 19 parsel önünde, Hasdal – Kemerburgaz Yolu üzerinde bulunan Teskos Su Galerisine ait Sifon yapısıdır. Ragıp ULUĞBAY Kışlası içerisinde yer almaktadır. Korozyona uğramış ve oldukça tahrip olmuş metal yapısı bulunmaktadır. Yapı betonarme mamuldür. Yoğun diken ve çalılar içerisinde kaldığından ulaşmak güçtür.

İstanbul İli, Eyüpsultan İlçesi, Alibeyköy Mahallesi, 4 ada, 19 parsel önündeki kadastral boşlukta, Org. Ragıp Uluğbay Kışlası içerisinde, Hasdal-Kemberburgaz Yolu üzerinde yer alan yapının tarihi Terkos Su Galerisine ait sifon yapısı olduğu anlaşıldığından 2863 sayılı Yasanın 6. ve Korunması Gerekli Taşınmaz Kültür Varlıkları ve Sitlerin Tespiti Hakkında Yönetmeliğin 4. Maddesi kapsamında tesciline, koruma grubunun 660 sayılı ilke kararına göre I olarak belirlenmesine, tapu ve fen klasörlerindeki ilgili hanelere tescil ve koruma grubu şerhlerinin düşülmesine, tescil fişinin uygun olduğuna, Terkos Su Galerisi korunma alanının geçerli olduğuna, korunma alanları içerisinde yapılacak olan her türlü fiziki ve inşai müdahale öncesinde Kurulumuzdan izin alınması gerektiğine karar verildi.
