**T.C.**  
**KÜLTÜR VE TURİZM BAKANLIĞI**  
**DIYARBAKIR KÜLTÜR VARLIKLARINI**  
**KORUMA BÖLGE KURULU**  
**KARAR**

**Toplantı Tarihi ve No. :26.10.2021-336**  
**Karar Tarihi ve No. :26.10.2021- 8763**  
**Dosya No. :23.00.555**

AVRUPA KONSEYİ	DOĞAL VE KÜLTÜREL VARLIKLARI KORUMA ENVANTERİ (D.K.V.K.E)	ANIT	ENVANTER NO:
T Ü R K İ Y E	KÜLTÜR VARLIKLARI VE MÜZELER GENEL MÜDÜRLÜĞÜ		HARİTA NO:
İLİ: ELAZIĞ	İLÇESİ: MERKEZ	MAHALLE/KÖY: HOĞU (YURTBAŞI)	KORUMA DERECESESİ
	YURTBAŞI BELDESİ		ANITSAL 1 2 3
SOKAK VE KAPI NO:	KADASTRO: ADA: PARSEL:1147		ÇEVRESEL 1 2 3
ADI : Yurt İstasyon Binası	YAPTIRAN:	YAPAN:	MİMARİ ÇAĞI:
	YAPIM TARİHİ:	KİTABE:	VAKFIYE:

ELAZIĞ  
MERKEZ-YURTBAŞI BELDESİ  
HOĞU(YURTBAŞI)  
YURT İSTASYONU VE KORUNMA ALANI

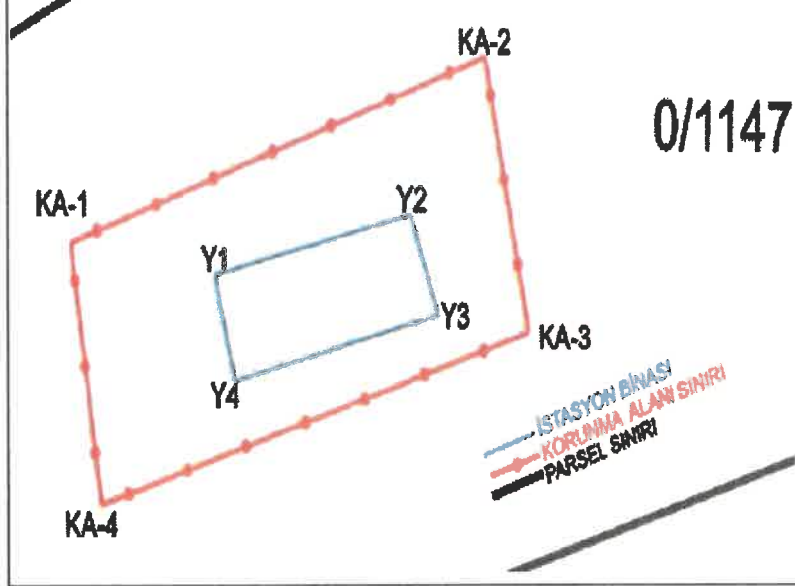
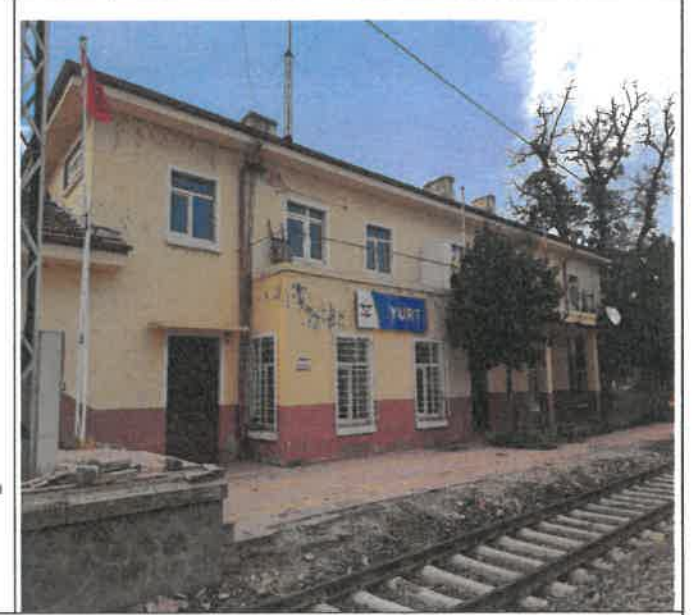
VAZİYET PLANI:

**GENEL TANIM:** Elazığ İli, Merkez, Hoğu (Yurtbaşı) Mahallesi'nde bulunan, tapunun 1147 no.lu parselinde yer almaktadır.

KORUNMUŞLUK DURUMU:İYİ	TAŞIYICI YAPI: İYİ	CEPHE DURUMU: İYİ	ÖRTÜ DURUMU: İYİ	İÇ YAPI DURUMU: İYİ	BEZEME DURUMU: -	RUTUBET DURUMU:-
------------------------	--------------------	-------------------	------------------	---------------------	------------------	------------------

**AYRINTILI TANITIM:** Doğu-batı yönde dikdörtgen planlı ve B+Z+1 katlı olarak inşa edilmiş olan istasyon binasının batı bitişiğinde yer alan ambar kısmı tek katlı tutulmuştur. İstasyon Binasının zemin katında bekleme salonu, hareket amirliği, şeflik gibi idari birimler bulunurken, yapının üst katı ise lojman olarak kullanılmaktadır. Batıdaki tek katlı ambar bölümünün üzeri kiremit kaplı kırma çatıyla örtülmüştür. Ambar bölümünü kuzey ve güney cephede birer girişi bulunmaktadır. Ambar bölümünün batı duvarında demir korkuluklu iki adet pencereye yer verilmiştir. Yapının inşasında taş ve beton malzeme birlikte kullanılmıştır. Zemin katta raylara bakan cephe boyunca kuzeye doğru taşıntı yapan kısmın üzeri üst katta balkon şeklinde düzenlenmiştir. Genel olarak dikdörtgen planlı olan pencere açıklıklarının alt katta demir parmaklıklısıdır. Pencere doğramaları pvc malzemeli doğramalarla değiştirilmiştir. Yapının üzeri kiremit kaplı kırma çatıyla örtülmüştür. Yurt İstasyon Binasında cephe duvarları kalın tutulmuş olup, pencere ve kapı kenarlarına sövelere yer verilmiştir.

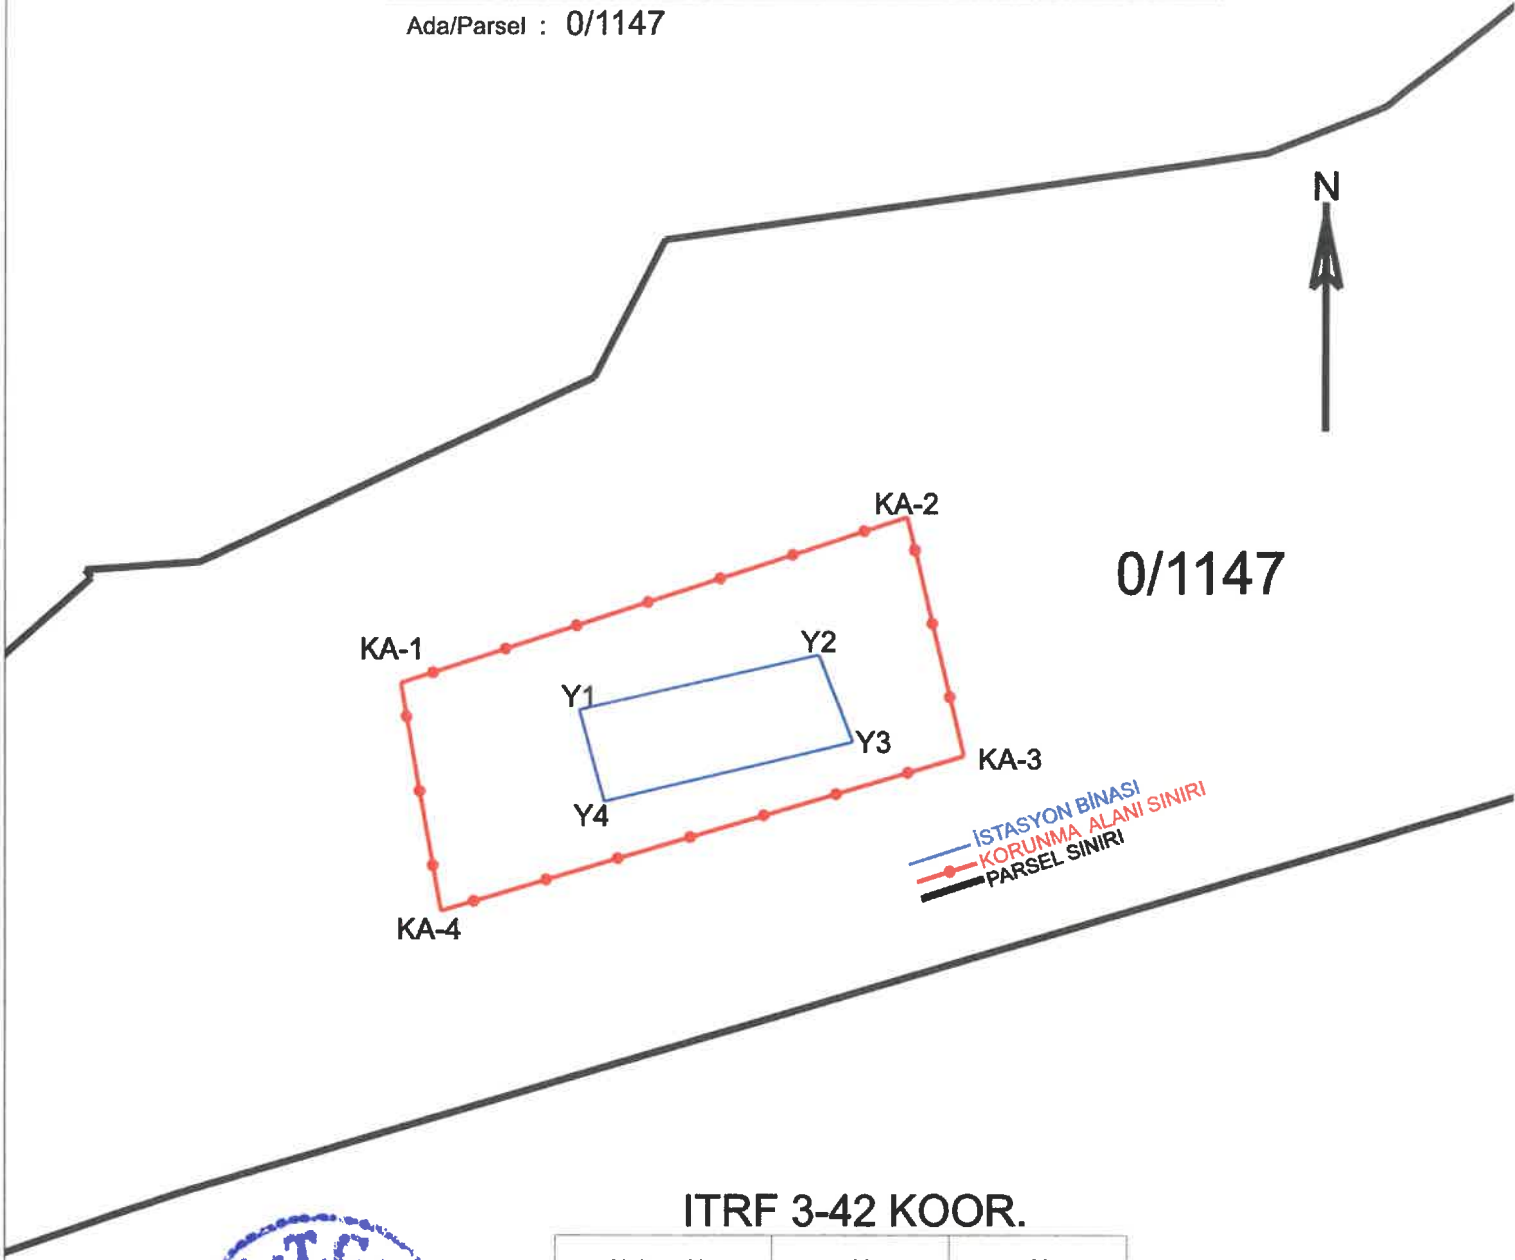
Ada/Parsel : 0/1147

Nokta No	Y	X
KA-1	531006.182	4278211.348
KA-2	531079.901	4278235.518
KA-3	531088.250	4278200.690
KA-4	531012.050	4278178.180
Y1	531032.260	4278207.440
Y2	531067.010	4278215.430
Y3	531072.090	4278202.770
Y4	531035.940	4278194.070

Nokta No	Y	X
KA-1	531021.838	4278392.615
KA-2	531095.558	4278416.786
KA-3	531103.908	4278381.957
KA-4	531027.707	4278359.447
Y1	531047.917	4278388.707
Y2	531082.667	4278396.697
Y3	531087.747	4278384.037
Y4	531051.597	4278375.337

-2863 sayılı Kanununun 8. Maddesi gereğince, Yurt İstasyon Binası'nın korunma alanı sınırlarının ekli koordinatlı krokide işaretlendiği şekilde belirlenmesine,
