T.C.
KÜLTÜR VE TURİZM BAKANLIĞI
Kayseri Kültür Varlıklarını Koruma Bölge Kurulu

KARAR

Kırşehir İli, Kaman İlçesi, Hamit Köyü, tek gözlü, yuvarlak kemerli bir köprüdür.

KIRŞEHİR, KAMAN, HAMİT KÖYÜ
ÇAMSARI KÖPRÜSÜ KORUNMA ALANI

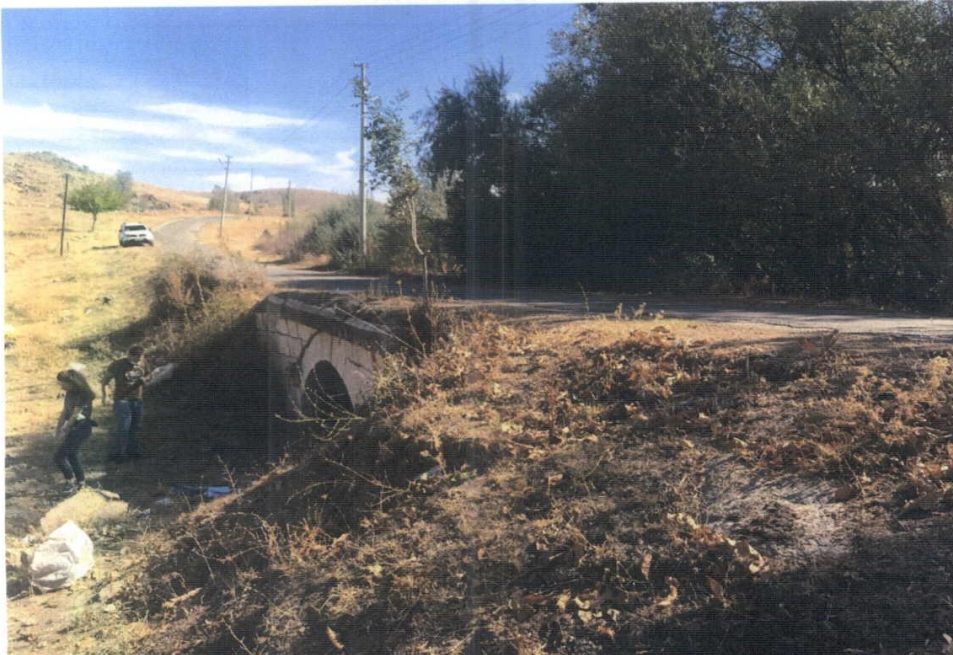
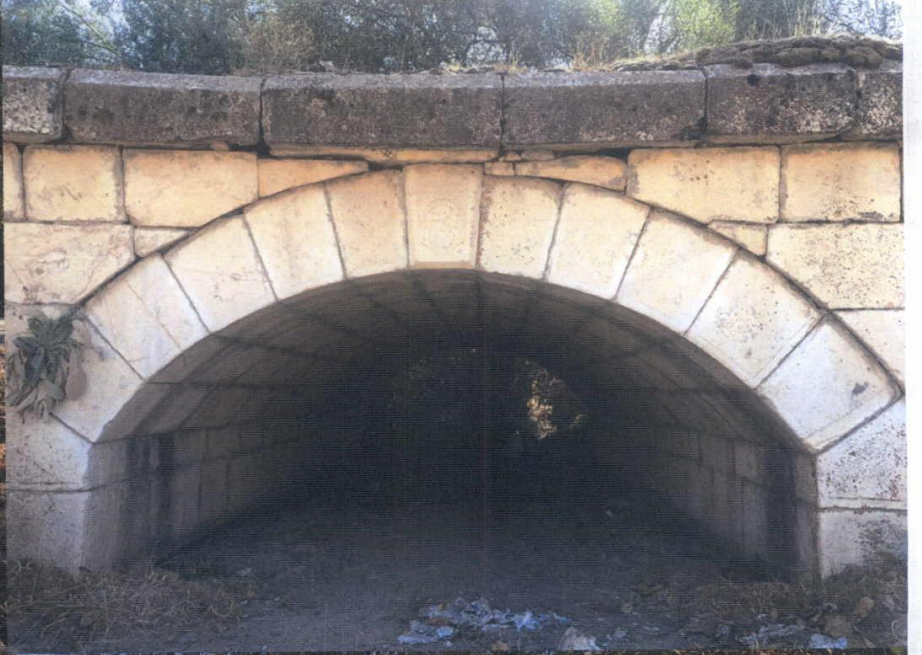
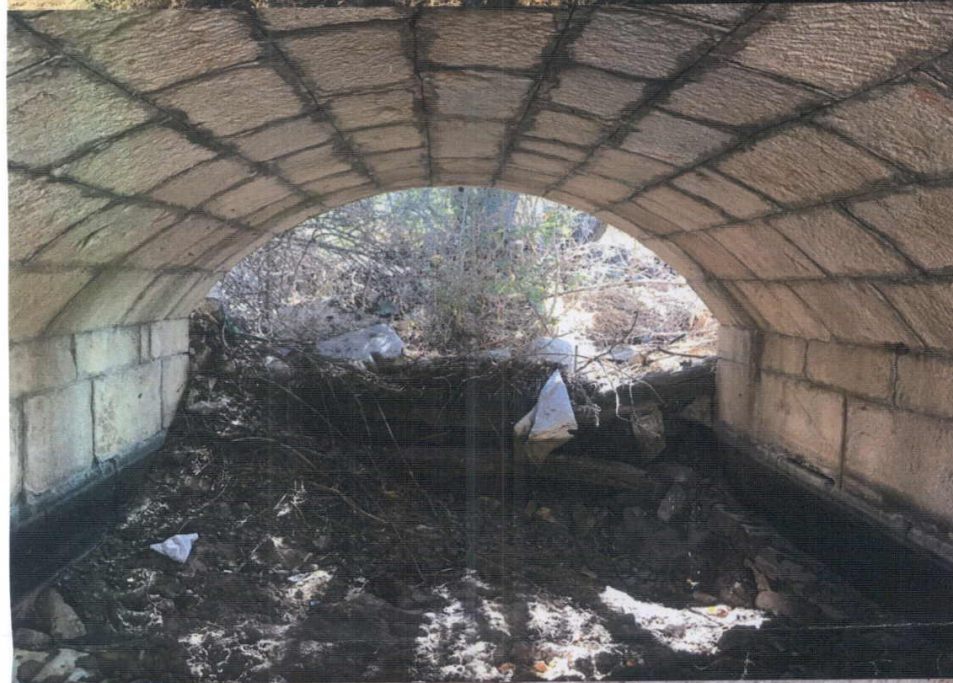
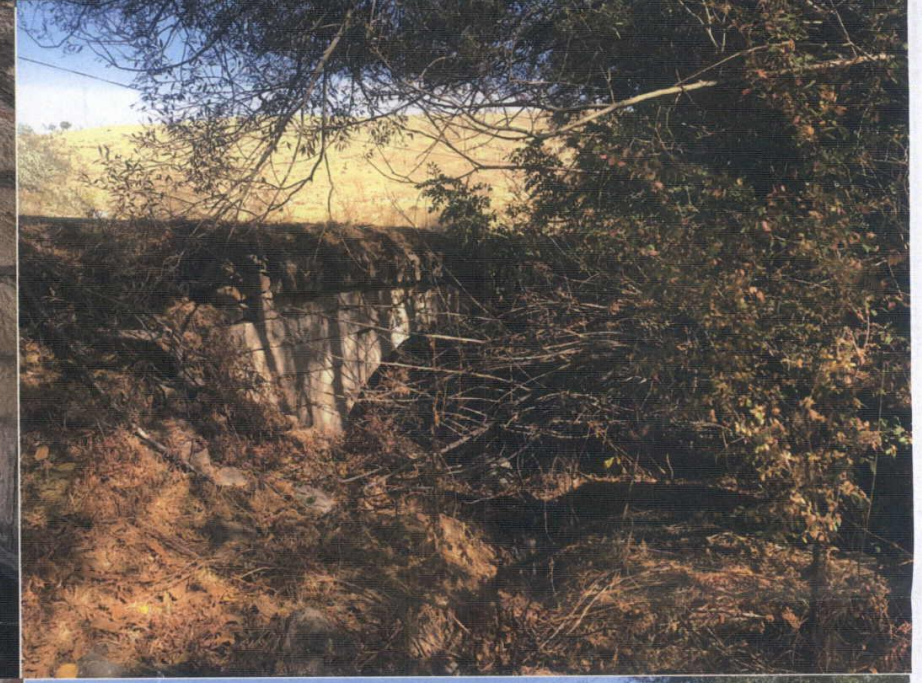
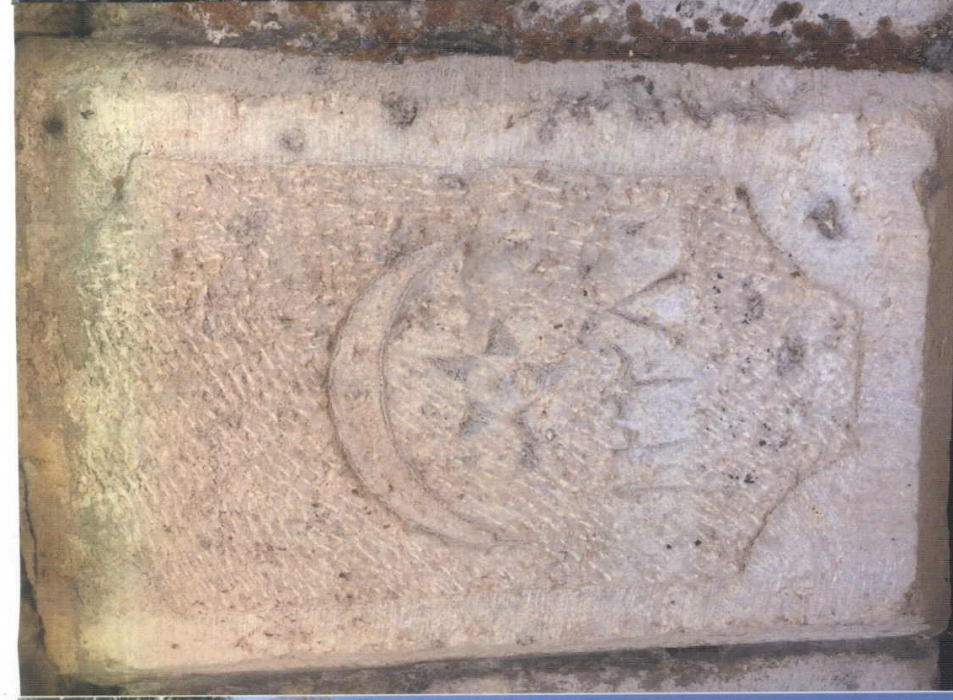
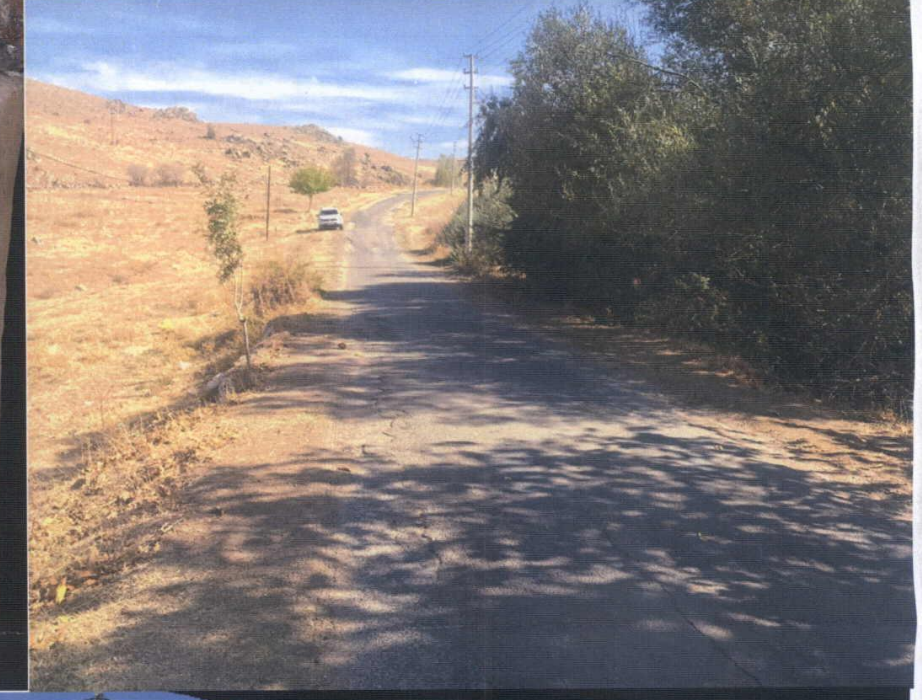
Köprü genel anlamda sağlam durumda olup derz aralarında yer yer açılmalar tespit edilmiştir.

Köprü'nün kesme taş malzemeden inşa edildiği, doğu-batı yönünde uzandığı, yerden yüksekliği yaklaşık 2 m kadar olduğu, tek gözlü ve yuvarlak kemerli olduğu tespit edilmiştir. Köprüyü oluşturan taş yüzeylerinde kirlenmeler görülmüştür. Köprü'nün korkuluk taşları ve kemer taşlarının bir bölümü muhtemelen yoldan kaynaklı olarak basınç ile yerlerinden oynayarak çıkıntı yapmıştır. Yuvarlak kemerli ve tek gözlü olan bu köprü'nün kuzey tarafındaki kilit taşı diğerlerinden farklı olarak kitabe şeklinde çerçevenlenmiştir. Bu kilit taşınının üzerinde ters hilal içerisinde beş kollu yıldız motifi işlenmiş ve bu yıldızın altında Osmanlı Türkçesi ile 1328 tarihi kazınmıştır. Geç Osmanlı dönemine tarihlendirilen bu köprü günümüzde aktif olarak kullanılmakta olup genel itibarıyla sağlam durumdadır.

Taşınmazda küçük çaplı onarımlar olmuştur.

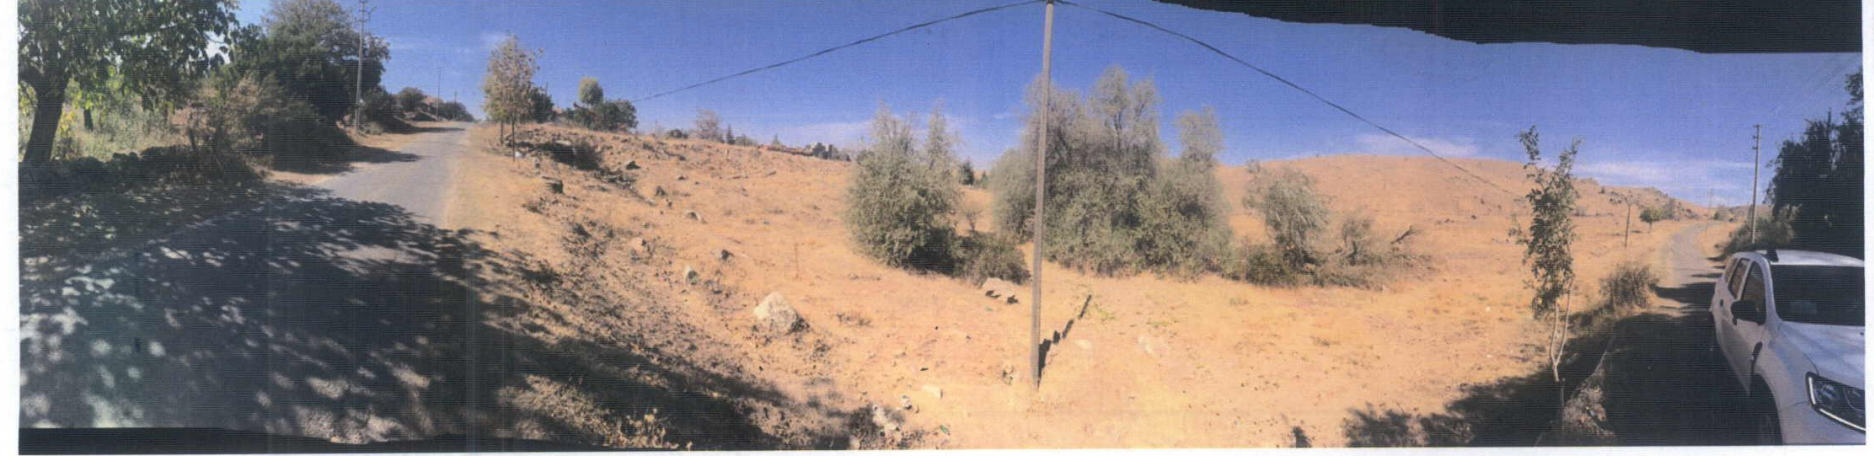
- KORUNMA ALANI
- KÖPRÜ
- KADASTRAL PARSELLER

KÖPRÜ KOORDİNATLARI

Nokta No	Y	X
K1	571474.682	4370341.297
K2	571481.682	4370341.370
K3	571481.754	4370334.370
K4	571474.754	4370334.297

KORUNMA ALANI KOORDİNATLARI

Nokta No	Y	X
1	571491.579	4370351.474
2	571491.856	4370324.475
3	571464.857	4370324.193
4	571464.580	4370351.192
