T.C.
KÜLTÜR VE TURİZM BAKANLIĞI
Kayseri Kültür Varlıklarını Koruma Bölge Kurulu

KARAR

Toplantı no ve tarih: 303 - 24.02.2021
Karar no ve tarih : 5025 - 24.02.2021

Kayseri İli, İncesu İlçesi, Bulgurcu Mahallesinde bulunan, kentsel- arkeolojik sit alanında kalan, Kayseri Kültür Varlıklarını Koruma Bölge Kurulu'nun 27.03.2015 tarihli ve 1493 sayılı kararıyla onaylanan İncesu Koruma Amaçlı İmar Planında **K-1 Doku Özellikleri Açısından Özgün ve İnlı Yapıların Yoğun Olduğu Koruma Bölgesinde** kalmakta olup ayrıca "**Geleneksel Özelliğini Koruyan Sivil Mimarlık Örnekleri**" ve "**Kütlesel Olarak Mevcut Harabeler**" "**İz Olarak Mevcut Harabeler**" lejantı ile gösterilen, tapununun 1897 ada, 22 numaralı parselinde kayıtlı, özel mülkiyete ait olan konutun tescil edilmesi istemine ilişkin Serpil FİLİK'in 16.12.2020 tarih 519157 evrak kayıt numaralı başvurusu, Kayseri Koruma Bölge Kurulu Müdürlüğü raportörünün 18.12.2020 tarih ve 523762 sayılı dosya inceleme raporu, Kayseri Valiliği, İl Kültür Turizm Müdürlüğü'nün 21.12.2020 tarih ve 970877, Kayseri Valiliği, Yatırım İzleme ve Koordinasyon Başkanlığı'nın 24.12.2020 tarih ve 22909, İncesu Kaymakamlığı, İlçe Yazı İşleri Müdürlüğü'nün 29.12.

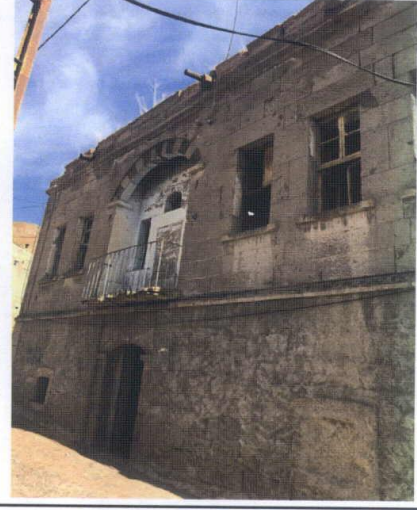
KORUMA DURUMU	A İYİ BX ORTA C FENA	TAŞIYICI YAPI	A DIŞ YAPI BX C	A ÜST YAPI BX C	A İÇ YAPI B c	A SÜSLEME B ELEMANLARI C	A RUTUBET B C	A YOK B İZİ VAR C ÖNEMLİ																													
VAZİYET PLANI:					FOTOĞRAF:

GÖZLEMLER:																																					
BUGÜNKÜ SAHİBİ			BAKIMINDAN SORUMLU OLMASI GEREKEN KURULUŞ:																																		
Özel Mülkiyet			mülkiyet sahibi																																		
YAPILAN ONARIMLAR:																																					
AYRINTILI TANIM:																																					
<p>Konutun yapım tarihi hakkında kesin bir bilgi yoktur. Giriş güneybatı cepheden sağlanmakta olup bodrum+zemin +1 katlı olarak planlanmıştır. Yapının kuzeydoğu bölümünün büyük bir kısmı yıkılmış durumda olduğundan oda sayısı ve mekanlar ile konutun planı tam olarak çıkarılamamıştır. Ancak güneybatı giriş cephe duvarı sağlam durumdadır. Yapının zemin katında ve yan cephelerinde moloz taş malzeme kullanırken balkonlu birinci katta kesme taş malzeme kullanılmıştır. Girişte yer alan hol ahşap hatıl ve taş kemerle destekli olup karşılıklı odalar mevcuttur. Üst kata mevcutta yıkılmış avluda yer alan taş merdivenlerle çıkılmaktadır. Bodrumda ocak, mutfak ve kiler olarak kullanılan kemerli odalar mevcuttur. Zemin katın ahır olarak kullanıldığı, merdivenlerin yıkılması nedeniyle çıkılamayan üst katta ise yer alan 3 odanın mutfak, salon ve yatak odası olduğu düşünülmektedir. Zeminleri ahşap kaplama tavanları ahşap kirişlidir. Kuzeydoğu bölüm ise yapının devamı niteliğinde olup büyük bir kısmı planda da işlendiği gibi harabe olarak görünmektedir. Üst örtüsü yıkılan yapının girişin üstünde yer alan balkon demir korkuluklu yuvarlak kemerlidir. Balkon kapısı kapatılmış balkonun sağında ve solunda dikdörtgen formlu pencereler yer almaktadır.</p>
