T.C.
KÜLTÜR VE TURİZM BAKANLIĞI
İstanbul I Numaralı Kültür Varlıklarını
Koruma Bölge Kurulu

KARAR

AVRUPA KONSEYİ	DOĞAL VE KÜLTÜREL VARLIKLARI KORUMA ENVANTERİ	D.K.V.K.E.	SU KANALI KALINTISI	ENVANTER NO: -
TÜRKİYE	İSTANBUL 1 NUMARALI KVKBK MÜDÜRLÜĞÜ			HARİTA NO:
İLİ: İSTANBUL	İLÇESİ: EYÜPSULTAN	MAHALLE KÖY VEYA MEVKİ: RAMİ YENİ MAH.	ANITSAL	-
CADDE/SOKAK VE KAPI NO:	KADASTRO PAFTA: 50	ADA: 268	PARSEL: 17	SİVİL
ADI: SU KANALI KALINTISI	YAPTIRAN: BİLİNMIYOR	YAPAN: BİLİNMIYOR	MİMARİ ÇAĞI (USLUP): BİLİNMIYOR	ÇEVREYE AYKIRI
	YAPIM TARİHİ: OSMANLI DÖNEMİ-18.-19. Yy	KİTABE: -	VAKFIYE:

GENEL TANIM : İSTANBUL İLİ, EYÜPSULTAN İLÇESİ, MERKEZ MAHALLESİ, 268 ADA, 17 PARSELDE BULUNAN RAMİ KIŞLASI L3 NOLU YAPISINDA UYGULAMA ESNASINDA SAPTANAN SU KANALI KALINTISI.

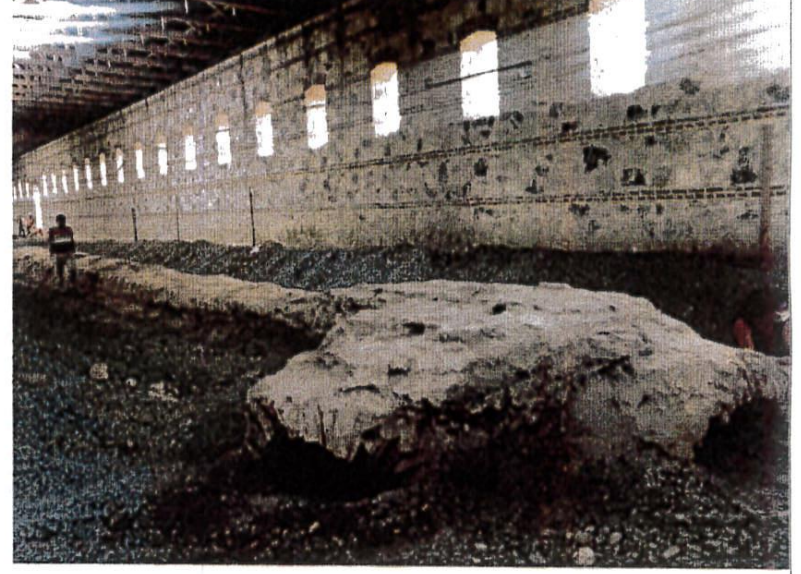
FOTOĞRAF :

GÖZLEMLER : Eyüpsultan İlçesi, Rami Yeni Mahallesi, 50 pafta, 268 ada, 17 parselde yer alan Rami Kışlasının L3 nolu yapısında su kanalı kalıntısı tespit edilmiştir. Uygulamalar durdurularak, su kanalı kalıntısına ilişkin kalıntı rölvəsi çizilmiş ve koruma önerisi sunulmuştur. Su kanalı kalıntısı L biçimli yapının orta kısmında uzun kol boyunca uzanmakta olup, yapının kısa koluna doğru dönüş yaptığı ve kuzeybatı-kuzeydoğu doğrultuda ilerlediği görülmektedir. Kanalın kuzeybatı kolunun yaklaşık 27 m, kuzeydoğu kolunun ise yaklaşık 3 m. sinin korunduğu, kanal duvarlarının alt kısımlarının taş, üst kısımlarının ise horasan bağlayıcılı tuğla ile tonoz biçiminde yapıldığı görülmektedir.

Eyüpsultan İlçesi, Rami Yeni Mahallesi, 50 pafta, 268 ada, 17 parselde bulunan Rami Kışlasının L3 no'lu yapısında devam eden restorasyon işi kapsamında; uygulamalar esnasında su kanalı kalıntısı tespit edilmiştir. Su kanalı kalıntısının L biçimli yapının orta kısmında uzun kol boyunca uzanmakta olup, yapının kısa koluna doğru dönüş yaptığı ve kuzeybatı-kuzeydoğu doğrultuda ilerlediği, kanalın kuzeybatı kolunun yaklaşık 27 m, kuzeydoğu kolunun ise yaklaşık 3 m. olduğu, kanal duvarlarının alt kısımlarının taş, üst kısımlarının ise horasan bağlayıcılı tuğla ile tonoz biçiminde yapıldığı, kanal boyunca tonoz üst örtüsünde yer yer göçük alanların bulunduğu görülmektedir. Kanal yapısının İstanbul'un tarihi su yollarının "Halkalı Su Yolları" havzasına bağlı olduğu düşünülmekle birlikte, Halkalı Su Yollarının 16 kolu bulunmakla birlikte bu 16 kolun dışında Kışlalar Su Yolu'nun Rami Kışlası ve Davutpaşa Kışlalarına gelen ayrı iki tane kol daha olduğu bilinmektedir. Rami Kışlası L3 yapısı içinde bulunan su kanalı da olasılıkla Halkalı su yoluna ait olmalıdır. İlk olarak 1757-1774 yılları arasında 3. Mustafa döneminde yapılar daha sonra 2. Mahmut 1828-1829 yılları arasında kışlanın yenilenip büyütüldüğü, su kanalının da bu dönemlerde buraya eklenmiş olduğu düşünülmektedir.
