T.C.  
KÜLTÜR ve TURİZM BAKANLIĞI  
Bursa Kültür Varlıklarını Koruma Bölge Kurulu  
KARAR

Bursa ili, Mudanya ilçesi, Tirilye Mahallesi (Zeytinbağı), Kentsel Sit alanında ait, 1/1000 ölçekli Tirilye Koruma Amaçlı İmar Planı kapsamında, Korunması Gerekli Taşınmaz Kültür Varlığı olarak tescilli yapı bitişiğinde bulunan, özel mülkiyete ait, tapunun H21B11B2D pafta, 2237 ada, 9 parselinde kayıtlı taşınmaz üzerinde yer alan yapının (zeytin deposu);

AVRUPA KONSEYİ	DOĞAL VE KÜLTÜREL VARLIKLARI KORUMA ENVANTERİ D.K.V.K.E.	ANIT	ENVANTER NO:
TÜRKİYE	KÜLTÜR VARLIKLARI VE MÜZELER GENEL MÜDÜRLÜĞÜ		HARITA NO:
İLİ: BURSA	İLÇESİ: MUDANYA	MAHALLESİ: Tirilye	KORUMA ANITSAL
SOKAK VE KAPI NO: -	KADASTRO PAFTA: H21b11b2c-d ADA: 2237 PARSEL: 9		DERECESİ
			1 2 3
			1 2 3
			1 2 3
ADI: Zeytin Deposu	YAPTIRAN:	YAPAN:	MİMARİ ÇAĞI(ÜSLUP):
	YAPIM TARİHİ:	KITABE:	VAKFIYE :-

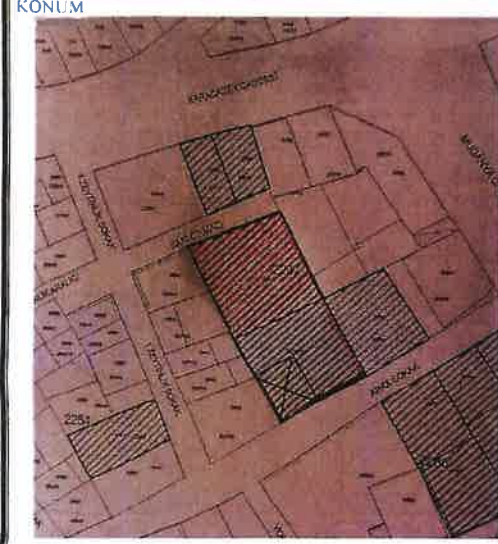
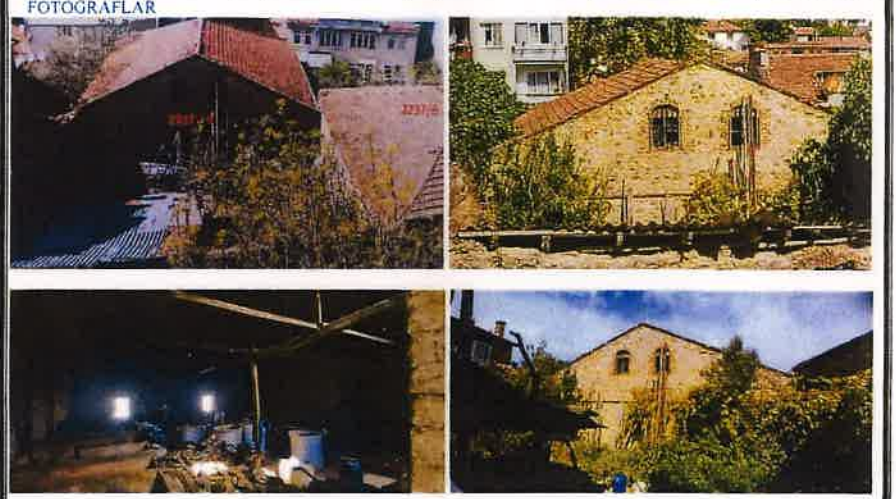
KORUMA DURUMU	A	İYİ	TAŞIYICI YAPI	A	DIŞ YAPI	A	ÜST YAPI	A	İÇ YAPI	A	SÖSLEME	A	RUTUBET	A	YOK
	B	ORTA		B		B		B		B	ELEMANLARI	B		B	İZİ VAR
	C	FENA		C		C		C		C		C		C	ÖNEMLİ

<p><b>AYRINTILI TANIMI:</b> 20.yy'ın ilk çeyreğinde inşa edilmiştir. Doğu-batı boylamında uzanan dikdörtgen planlı deponun içerisinde zeytin depoları sıralanmıştır. Tek katlı kırma çatılı Marsilya tipi kiremit çatı örtülü olarak tasarlanan taşınmaz bulunduğu parselin içerisine oturmakta ve moloz taştan yığma olarak inşa edilmiştir.</p> <p>Doğu cephesinde giriş kapısı bulunmaktadır. Giriş kapısının doğu ve batı akslarında dikdörtgen formlu pencere çevresi ve alınlığı tuğla malzemeden inşa edilmiştir. 1. Katın bitimi ile kırma çatı seviyesinde tuğla tek sıra kat silmesi bulunmaktadır. Ayrıca kırma çatının doğuya bakan cephesinde üzeri yarım daire formlu söve ve kemerleri tuğla malzemeden yapılmış pencere boşluğu mevcuttur. Batı cephesi de doğu cephesinin simetrisidir.</p> <p>Pencereler ahşap malzemeden yapılmış korkuluk kısımları metaldir. Yapının beden duvarına bitişik 6şar adet, ortada ise 2 adet ahşap dikmeyle desteklemektedir.</p>	TEKNİK BİLGİLER	SU	ELEKTRİK	ISITMA	KANALİZASYON
