T.C.
KÜLTÜR VE TURİZM BAKANLIĞI
Kayseri Kültür Varlıklarını Koruma Bölge Kurulu

KARAR

Karar no ve tarih : 5723 -19.01.2022

AVRUPA KONSEYİ	DOĞAL VE KÜLTÜREL VARLIKLARI KORUMA ENVANTERİ	D.K.V.K.E	ENVANTER NO	332
TÜRKİYE	KÜLTÜR VARLIKLARI VE MÜZELER GENEL MÜDÜRLÜĞÜ	ANIT	HARİTA NO	
İLİ: NİĞDE	İLÇESİ: MERKEZ	MAHALLE /KÖY: FERTEK MAHALLESİ VEYA MEVKİİ:	KORUMA DERECESESİ:	ANITSAL 1 2 3 ÇEVRESEL 1 x2 3 Çevreye Aykırı
CADDE / SOKAK		KADASTRO Pafta: Ada: 390 Parsel: 15	MİMARİ ÇAĞI(ÜSLUP): 19. yy sonu 20 yy'ın başı	
ADI: KONUT	YAPTIRAN: Belli Değil	YAPAN: Belli değil	VAKFIYE: YOK	
	YAPIM TARİHİ: Belli Değil	KİTABE: Yok

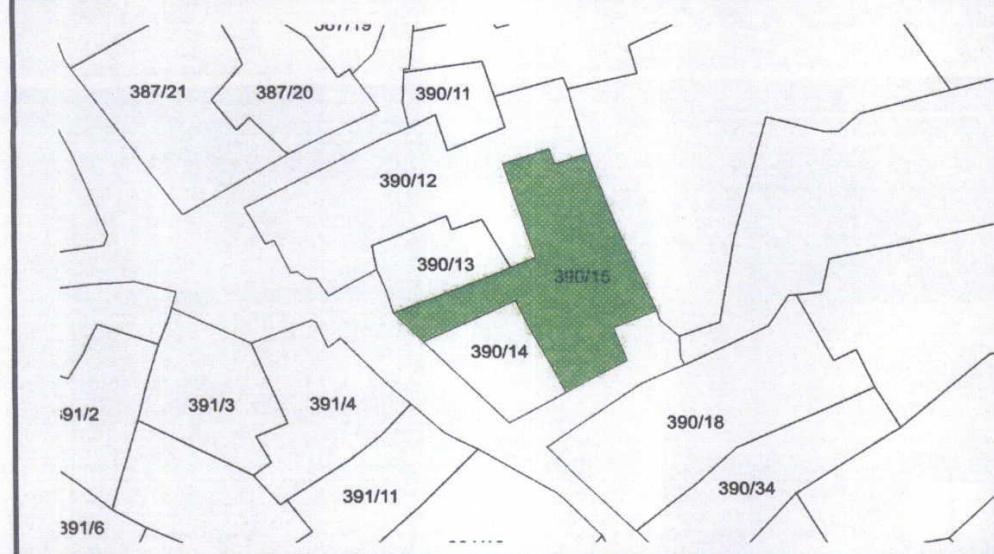
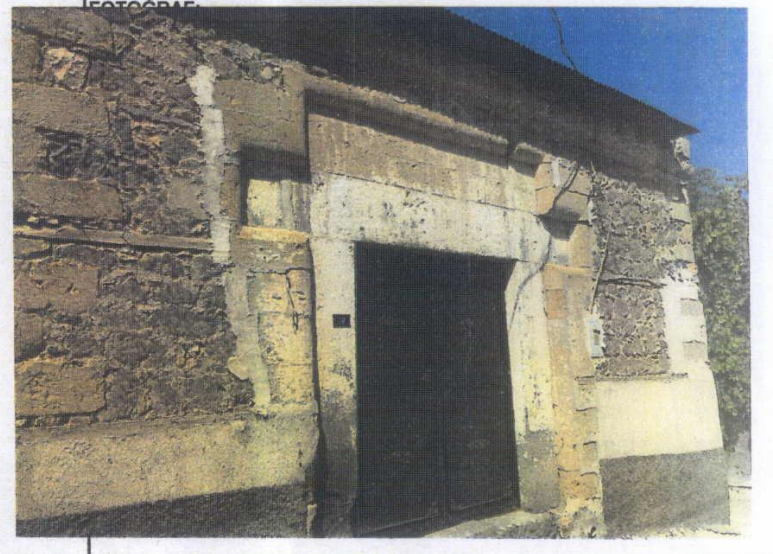
Genel tanım
Genel anlamda sağlam durumda olup derz aralarında boşalmalar meydana gelmiştir.

KORUMA DURUMU	A İYİ	TAŞIYICI YAPI	A DIŞ YAPI	A ÜST YAPI	A İÇ YAPI	A SÜSLEME	A RUTUBET	A YOK
	BX ORTA		Bx	Bx	Bx	Bx ELEMENLARI	Bx	Bx İZİ VAR
	C FENA		C	C	c	C	C	C ÖNEMLİ

GÖZLEMLER:
Taşınmaz genel olarak sağlam durumda olup, yer yer onarım görmüştür.

AYRINTILI TANIM: Niğde ili, Merkez İlçesi, Ferteke Mahallesinde yer alan tapunun 390 ada, 15 parselde yer alan taşınmazın avlu kısmına, demir doğrama kapıdan girilmektedir. Taşınmaz avlulu ve ters "U" plan tipine sahiptir. Yapının avlu duvarı kireçle sıvandığından avlu duvarının malzemesi hakkında bilgi elde edilememiştir. Avlunun doğu, batı ve kuzey cephelerinde sıralanmış iki adet, biri tek katlı diğeri ise iki katlı kütle bulunmaktadır. Bu kütlelerden biri tek diğeri ise iki katlıdır. Tek katlı kütle kuzey cephesinde, sarı trakit taştan inşa edilmiş, demir doğrama kapısı, elips formda penceresi olan iki adet ahşap hezenli birbirine geçişi olan odası mevcut olup odanın içinde takalar ve dolaplar bulunduğu görülmüştür. Avlunun içine müstemilatlar eklenmiştir. Güney cephesinde ise biri tek diğeri ise iki katlı yapı bulunmaktadır. Tek katlı yapıya anıtsal kapıdan girilmektedir. İki katlı yapı ise sarı trakit taştan inşa edilmiş ve üzeri çimento esaslı betonla sıvanmıştır. Bu kütlelerin diğer cepheleri görülemez olup iç hacimler hakkında bilgi elde edilememiştir. Taşınmaza süsleme açısından bakıldığında genel anlamda sade inşa edilmiş olup taşınmazı moloz ve sarı trakit taşların renk farklılığı cepheye hareket kazandırmıştır. Yapı genel anlamda sağlam durumda olup derz aralarında boşalmaların meydana geldiği görülmüştür.	TEKNİK BİLGİLER	SU	ELEKTRİK	ISITMA	Kanalizasyon
