T.C.
KÜLTÜR VE TURİZM BAKANLIĞI
DIYARBAKIR KÜLTÜR VARLIKLARINI
KORUMA BÖLGE KURULU
KARAR

AVRUPA KONSEYİ	DOĞAL VE KÜLTÜREL VARLIKLARI KORUMA ENVANTERİ (D.K.V.K.E)	ANIT	ENVANTER NO:		
T Ü R K İ Y E	KÜLTÜR VARLIKLARI VE MÜZELER GENEL MÜDÜRLÜĞÜ		HARİTA NO:		
İLİ: DİYARBAKIR	İLÇESİ: ÇÜNGÜŞ	MAHALLE/KÖY: YENİKÖY	KORUMA DERECESESİ	ANITSAL	1 2 3
SOKAK VE KAPI NO:		KADASTRO: ADA:128 PARSEL:10	ÇEVRESEL		1 2 3
ADI : VİLAL ÇEŞMESİ	YAPTIRAN:	YAPAN:	MİMARİ ÇAĞI:		
	YAPIM TARİHİ:	KİTABE:	VAKFİYE:

DIYARBAKIR
ÇÜNGÜŞ
YENİKÖY
VİLAL ÇEŞMESİ VE KORUNMA ALANI

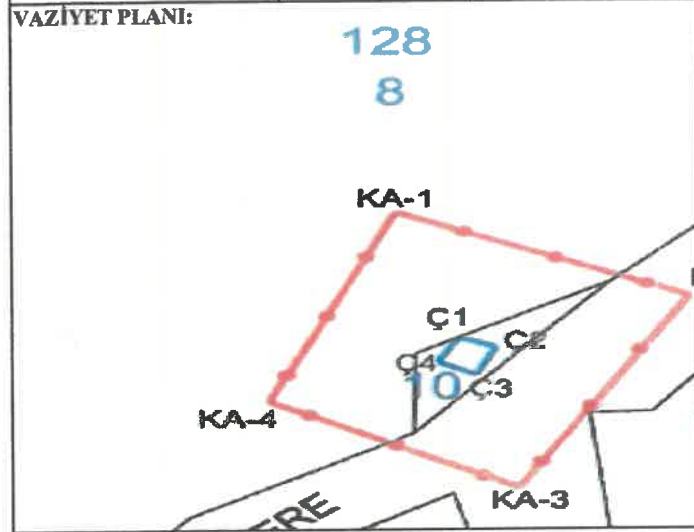
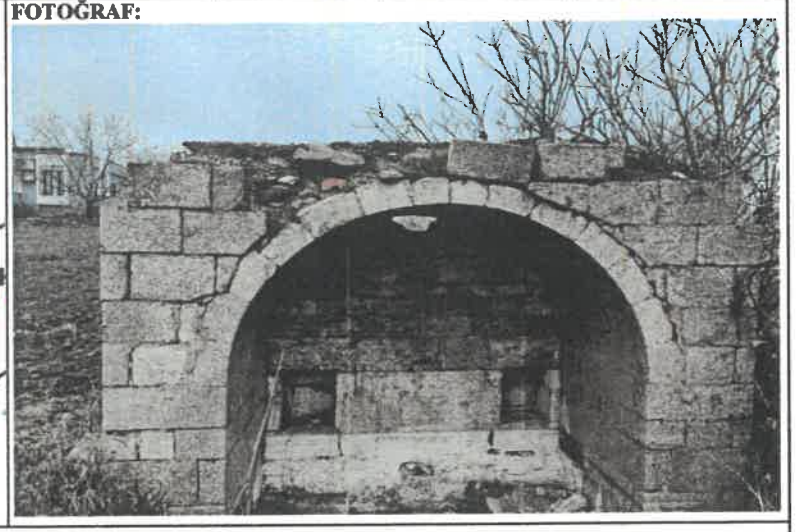
KORUNMUŞLUK DURUMU: kötü	TAŞIYICI YAPI: kötü	CEPHE DURUMU: kötü	ÖRTÜ DURUMU: kötü	İÇ YAPI DURUMU: kötü	BEZEME DURUMU: -	RUTUBET DURUMU:-
--------------------------	---------------------	--------------------	-------------------	----------------------	------------------	------------------

GÖZLEMLER: Çeşme, suyu kurumuş olup günümüzde kullanılmamaktadır.

AYRINTILI TANITIM: Suyu kurumuş olup günümüzde de kullanılmayan çeşme, dikdörtgen planlı olan ve herhangi bir yapıya tabi olmadan inşa edilmiş olan bağımsız çeşmeler grubuna girmektedir. Çeşme, düzgün kesilmiş kireç taşı malzemeden inşa edilmiştir. Çeşmenin güneye bakan ön yüzü yuvarlak kemerli yaklaşık 50 cm derinliğe sahip niş şeklinde düzenlenmiştir. Çeşmenin arka ve yan cepheleri tamamen sağır tutulmuştur. Çeşme nişin tam orta kısmında yer alan lüle kırılmış durumdadır. Lülenin her iki üst kısmında iki yanda birer taşlık nişi bulunmaktadır. Çeşmenin yalاک kısmı tahrip olmuş durumdadır.

Çeşmenin üst örtüsünde taş düşmeleri ve çeşme genelinde derz boşalması mevcuttur. Çeşmede herhangi bir kitabe ve süsleme ögesi tespit edilmemiştir.

-Vilal Çeşmesinin kapsamlı onarımına temel oluşturacak rölöve, restitüsyon ve restorasyon projelerinin ivedilikle hazırlanarak Koruma Bölge Kuruluna iletilmesine karar verildi.

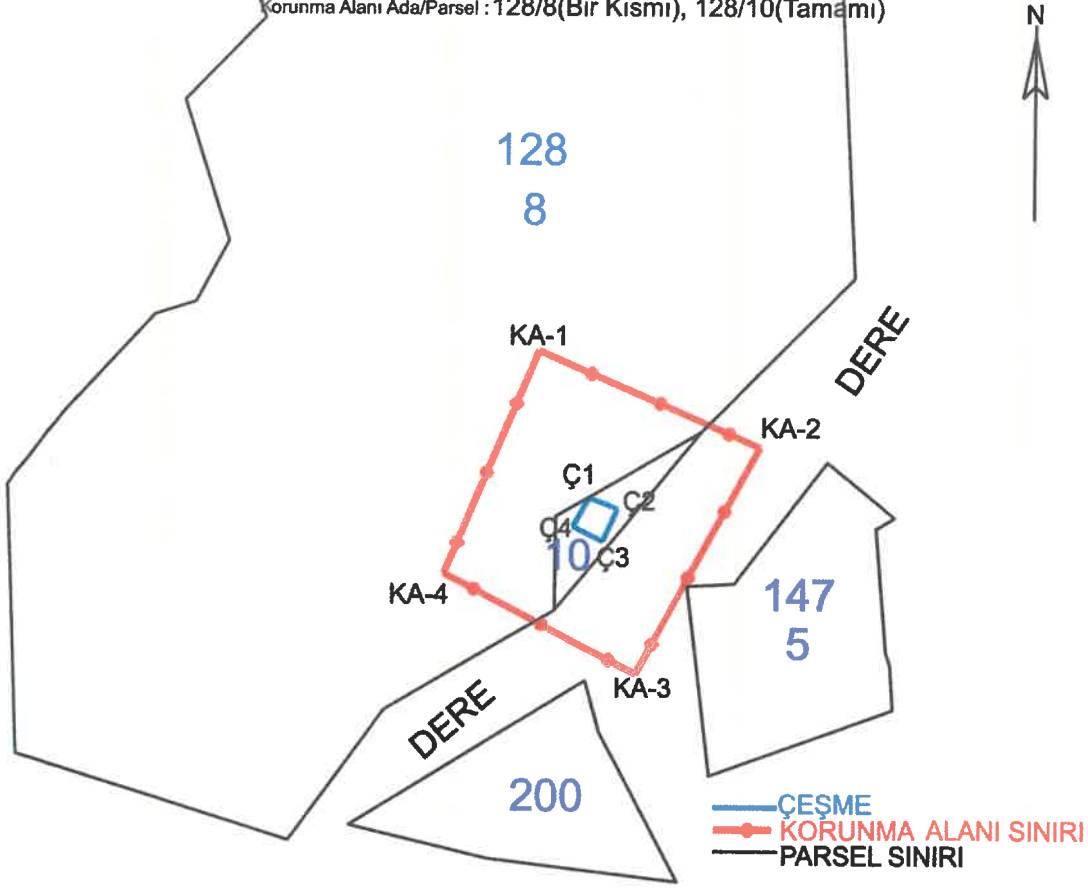
Çeşme Ada/Parsel : 128/10

Korunma Alanı Ada/Parsel : 128/8(Bir Kısım), 128/10(Tamamı)

Nokta No	Y	X
KA-1	535668.936	4228847.449
KA-2	535686.590	4228839.784
KA-3	535676.706	4228821.822
KA-4	535661.479	4228829.705
Ç1	535672.999	4228835.739
Ç2	535675.284	4228834.878
Ç3	535674.094	4228832.266
Ç4	535671.736	4228833.464

-2863 sayılı Kanunun 8. Maddesi gereğince, Vilal Çeşmesinin korunma alanı sınırlarının ekli koordinatlı krokide işaretlendiği şekilde belirlenmesine,
