**T.C.**  
**KÜLTÜR VE TURİZM BAKANLIĞI**  
**DİYARBAKIR KÜLTÜR VARLIKLARINI**  
**KORUMA BÖLGE KURULU**  
**KARAR**

**Toplantı Tarihi ve No :31.05.2022-357**  
**Karar Tarihi ve No :31.05.2022-9366**  
**Dosya No :23.07.68**

ADI : KİNDİK HAMAMI	YAPTIRAN: YAPIM TARİHİ:	YAPAN: KİTABE:	MİMARİ ÇAĞI: VAKFIYE:
------------------------	----------------------------	-------------------	--------------------------

ELAZIĞ  
PALU  
AŞAĞIPALU  
KINDİK HAMAMI VE KORUNMA ALANI

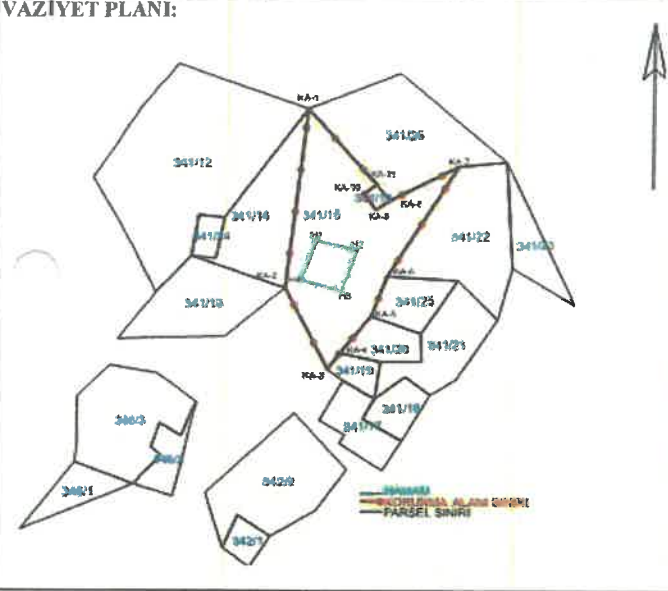
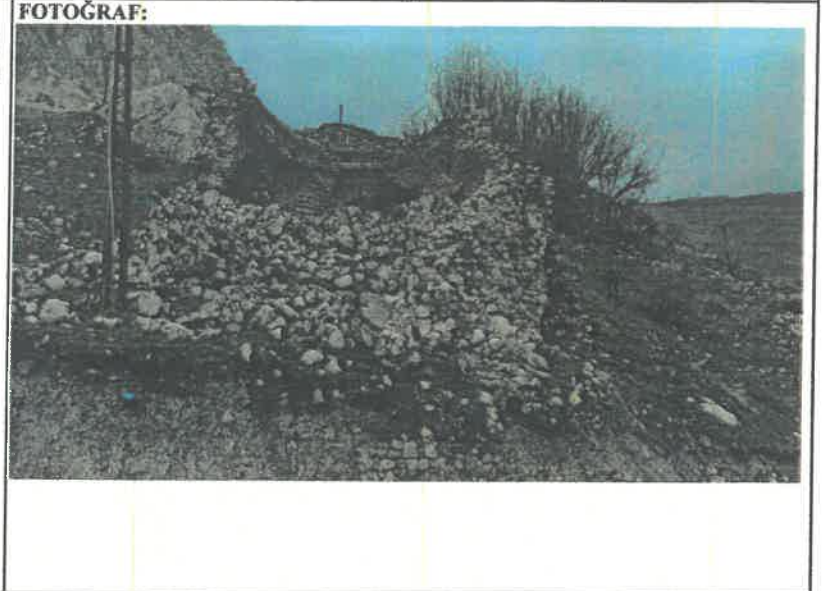
**GENEL TANIM:** Hamama ait kalıntıların bulunduğu kısım tahrip olduğundan bu kısmın hamamın hangi bölümüne ait olduğu bilinmemektedir. Hamamın duvarlarında bulunan tromp, pandantif ve kasnaklarda harman tuğlası, diğer kısımlarda ise moloz taş kullanılmıştır.

KORUNMUŞLUK DURUMU: KÖTÜ	TAŞIYICI YAPI: KÖTÜ	CEPHE DURUMU: KÖTÜ	ÖRTÜ DURUMU: KÖTÜ	İÇ YAPI DURUMU: KÖTÜ	BEZEME DURUMU: KÖTÜ	RUTUBET DURUMU: KÖTÜ
--------------------------	---------------------	--------------------	-------------------	----------------------	---------------------	----------------------

**AYRINTILI TANITIM:** Kindik Urartu Kayalık Alanı, Elazığ İli, Palu İlçesi, Aşağıpalu Mahallesi sınırları dahilinde bulunmaktadır. Yapı, tescilli Palu Köprü'nün yaklaşık olarak 500 m. kuzeybatısında, Kindik Kaya Yerleşiminin ve Kindik Kuzey Önü Kilisesinin yaklaşık 140 m. kuzeyinde ve Murat Nehrinin batı yamacında yer almaktadır. Hamama ait kalıntıların bulunduğu kısım tahrip olduğundan bu kısmın hamamın hangi bölümüne ait olduğu bilinmemektedir. Bu kısımda bulunan duvarlarda tromp, pandantif ve kasnak üzerine oturtulmuş kubbe bulunmaktadır. Ancak kubbenin tamamen yıkıldığı görülmüştür. Bu mekanın kuzey duvarından bulunan basık kemerli ve dar bir kapıdan arkada bulunan küçük ve dikdörtgen planlı mekana girilmektedir. Bu mekanın doğu duvarında dışarıya açılan dar ve basık kemerli bir kapı bulunmaktadır. Hamamın duvarlarında bulunan tromp, pandantif ve kasnaklarda harman tuğlası diğer duvarlarda ise moloz taş kullanılmıştır. Hamam gerek doğal nedenlerden gerekse de insan kaynaklı tahribatlardan dolayı günümüz itibari ile harap durumdadır.

-Mevcut haliyle onarım ihtiyacı bulunan Kindik Hamamı ile ilgili gerekli güvenlik önlemlerinin ilgili idarelerce alınmasına, yapının kapsamlı onarımına temel oluşturacak rölöve, restitüsyon ve restorasyon projelerinin ilgili idarelerce hazırlanarak Koruma Bölge Kuruluna iletilmesine karar verildi.

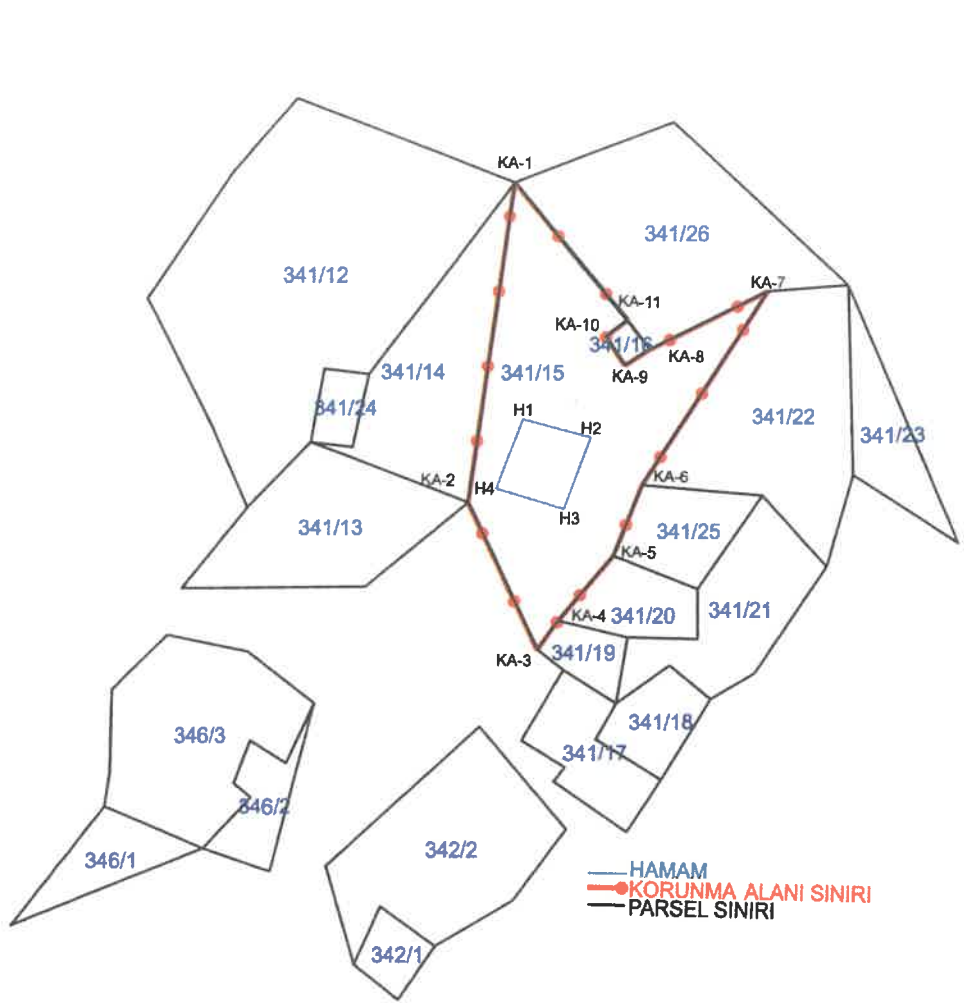
-2863 sayılı Kanununun 8. Maddesi kapsamında, Kindik Hamamının korunma alanı sınırlarının ekli koordinatlı krokide işaretlendiği şekilde belirlenmesine;

Hamam Ada/Parsel : 341/15  
Korunma Alanı Ada/Parsel : 341/15
