T.C.
KÜLTÜR VE TURİZM BAKANLIĞI
ÇANAKKALE KÜLTÜR VARLIKLARINI KORUMA BÖLGE KURULU
K A R A R

Çanakkale İli, Bozcaada İlçesi, Cumhuriyet Mahallesi, Ova Mevkii'nde, 102 ada, 34 parselinde ve özel mülkiyette kayıtlı, III. Derece Doğal Sit içinde kalan, 01.03.2022/7629 sayılı Kararımız ile yerinde incelenmesi uygun bulunan, 29.03.2022/7714 sayılı Kararımız ile başlatılan tespit çalışması gereği tescile ilişkin görüş bildiren Bozcaada Belediyesi'nin (Fen ve İmar Servisi) 20.05.2022/E.795 sayılı Yazısı, Dosya eki Tescil Fişi ve Çanakkale KVKBK Müdürlüğü elemanlarının 20.05.2022/1393739 sayılı Dosya İnceleme Raporu okundu, ilgili dosyası incelendi; yapılan görüşmeler sonunda;

AVRUPA KONSEYİ	KÜLTÜREL VARLIKLARI KORUMA ENVANTERİ	D.K.V.K.E.	ANIT	ENVANTER NO:
TÜRKİYE				HARİTA NO:
İLİ: ÇANAKKALE	İLÇESİ: BOZCAADA	MAHALLE / KÖY: CUMHURİYET	KORUMA DERECESESİ	ANITSAL
SOKAK VE KAPI NO: Ova Mevkii	KADASTRO PAFTA: ADA: 102 PARSEL: 34			ÇEVRESEL x
ADI:	YAPTIRAN:	YAPAN:	MİMARİ ÇAĞI: (ÜSLUP)	S.M.Ö.
	YAPIM TARİHİ:	KİTABE:	VAKFIYE:	2. GRUP

GENEL TANIM: Çanakkale İli, Bozcaada İlçesi, Ova Mevkii'inde yer almaktadır.

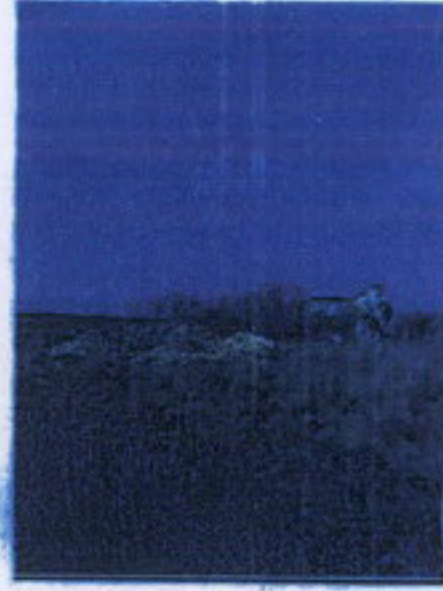
FOTOĞRAF:

Boden duvarlarının bir kısmı ayaktadır. Çamur harçlı taş malzemeden yığma sistem ile inşa edilmiş çatısı ve doğramaları tamamen tahrip olmuş bir yapıdır.

Büyük bir bölümü tahrip olduğu için yapının nasıl bir plana sahip olduğu anlaşılamamaktadır.

Yapının konumu, ye dosyasındaki bilgi-belgelerden bu yapının bir bağ evi olduğu anlaşılmaktadır.

Bozcaada Geleneksel Bağ evi Örneklerinden olup korunarak gelecek kuşaklara aktarılmalıdır.
