T.C.
KÜLTÜR VE TURİZM BAKANLIĞI
DIYARBAKIR KÜLTÜR VARLIKLARINI
KORUMA BÖLGE KURULU
KARAR

Toplantı Tarihi ve No. : 29.06.2022-360
Karar Tarihi ve No. : 29.06.2022-9417
Dosya No :73.06.74

Şırnak İli, Uludere İlçesi, Yeşilyuva Mahallesi'nde bulunan, herhangi bir sit alanında kalmayan, özel mülkiyete ait tapunun 338 ada 3 nolu parselinde kayıtlı konutun 2863 sayılı Kanunun 6. maddesi kapsamında değerlendirilmesi talebine ilişkin; Diyarbakır Kültür Varlıklarını Koruma Bölge Kurulu Müdürlüğünün 09.05.2022 tarih ve 1370113 sayılı uzman raporu, tescile ilişkin kurum görüşlerinin istendiği Koruma Bölge Kurulu Müdürlüğünün 28.04.2022 tarih ve 2460910 sayılı yazısı okundu. Ekleri ve dosyasındaki bilgi, belgeler incelendi. Yapılan görüşmeler sonunda;

AVRUPA KONSEYİ	DUYAL VE KÜLTÜREL VARLIKLARI KORUMA ENVANTERİ (DKV.K.E)	ENVANTER NO:
TÜRKİYE	KÜLTÜR VARLIKLARI VE MÜZELER GENEL MÜDÜRLÜĞÜ	HARİTA NO:
İLİ: ŞIRNAK	İLÇESİ: ULUDERE	MAHALLE/MEVKİ: Yeşilyuva Mahallesi
SOKAK VE KAPI NO:	KAD.:PAFTA: ADA: 338	PARSEL: 3
ADI: KONUT	YAPTIRAN:	YAPAN:
	YAPIM TARİHİ:	KİTABE:
		MİMARİ ÇAĞI:
		VAKFIYE:

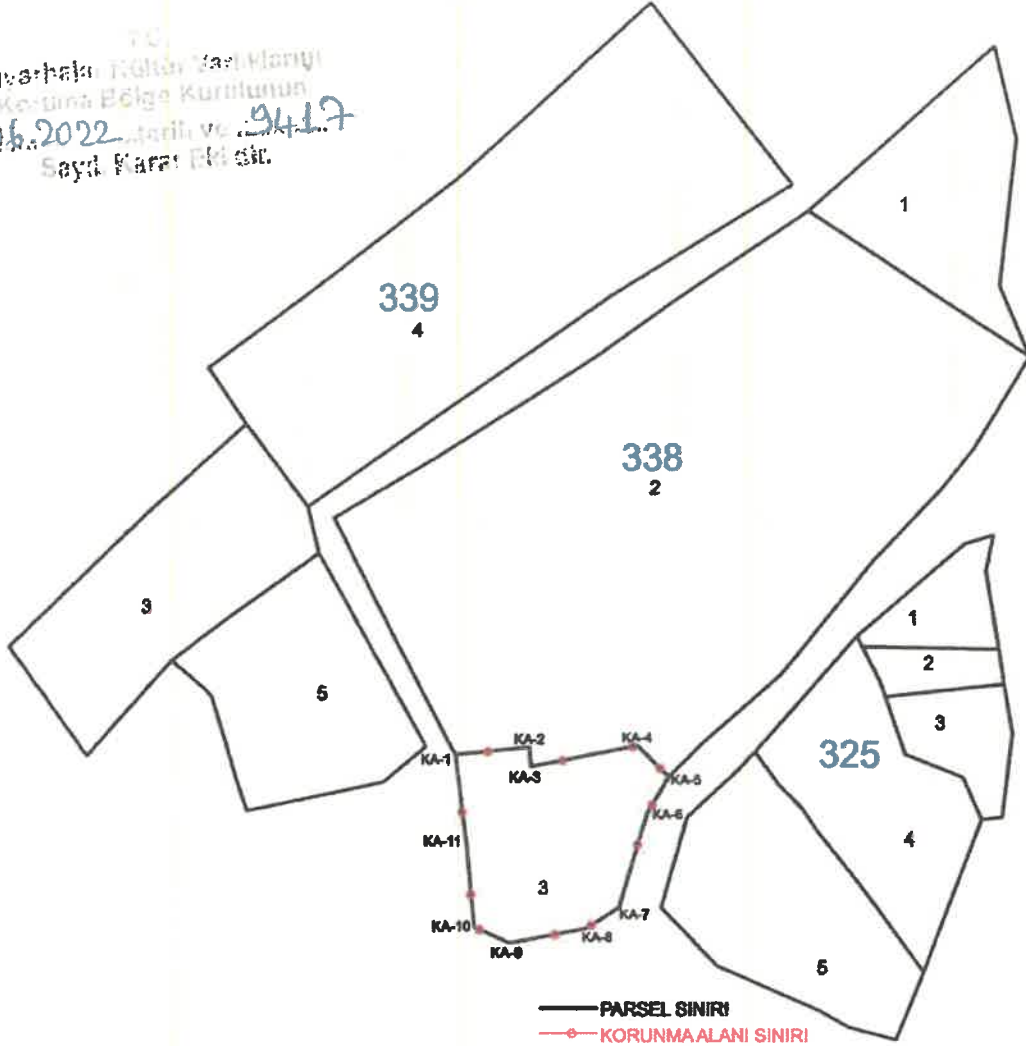
İli ŞIRNAK
İlçesi ULUDERE
Mah/Köy YESİLYUVA
Alan KONUT KORUNMA ALANI
Ada/Parsel : 338/3

Şırnak İli, Uludere İlçesi, Yeşilyuva Mahallesi'nde bulunan, herhangi bir sit alanında kalmayan, özel mülkiyete ait tapunun 338 ada 3 nolu parselinde kayıtlı konut, 2863 sayılı Kanunun 6. maddesi ile Korunması Gerekli Taşınmaz Kültür Varlıklarının ve Sitlerin Tespit ve Tescili Hakkında Yönetmelik'in 4. maddesinde belirtilen "Korunması Gerekli Taşınmaz Kültür Varlığı" niteliklerini gösterdiğinden, anılan Kanunun 7. maddesi kapsamında "Korunması Gerekli Taşınmaz Kültür Varlığı" olarak tesciline, yapı grubunun 2.grup yapı olarak belirlenmesine, hazırlanan tescil fişinin uygun olduğuna;
-2863 sayılı Kanunun 8. Maddesi kapsamında, 338 ada 3 nolu parseldeki konutun korunma alanı sınırlarının ekli koordinatlı krokide işaretlendiği şekilde belirlenmesine;
-13.03.2012 tarih ve 28232 sayılı Resmi Gazetede yayımlanarak yürürlüğe giren "Korunması Gerekli Taşınmaz Kültür Varlıklarının ve Sitlerin Tespit ve Tescili Hakkında Yönetmelik" gereği, ilgili Tapu Müdürlüğünce 338 ada 3 nolu parselin tapu kütüğünün beyanlar hanesine "Korunması Gerekli Taşınmaz Kültür Varlığı ve Korunma Alanıdır" şerhinin, ifade edildiği şekilde konulmasına ve bu işleme ait bilgi-belgelerin Koruma Bölge Kurulu Müdürlüğüne iletilmesine;

-Tescilli konut ile korunma alanı sınırları içerisinde yapılacak olan her türlü fiziki ve inşaat (ifraz, tevhit, yeni parsel ihdası, imar uygulaması dâhil) uygulama öncesinde Koruma Bölge Kurulundan izin alınması gerektiğine karar verildi.

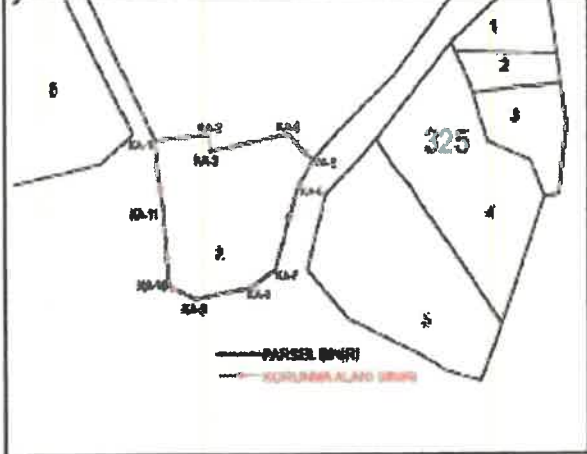
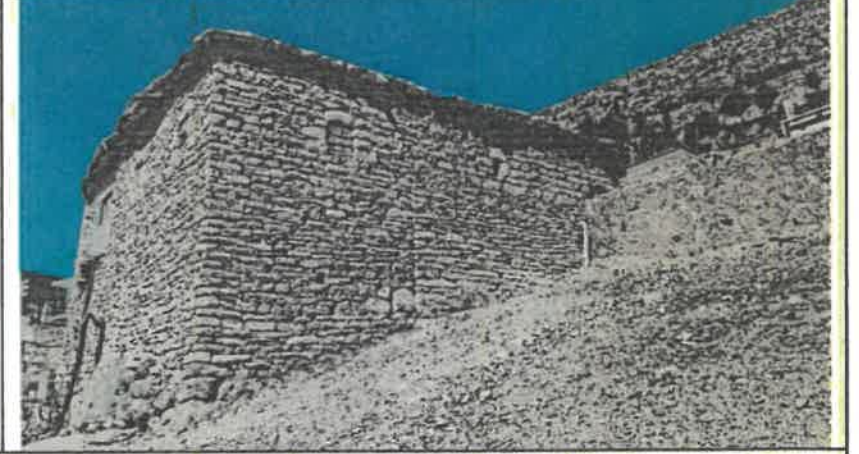
GENEL TANIM: Yapı topoğrafyanın imkân verdiği ölçüde inşa edildiğinden herhangi bir mimari form yansıtmamaktadır.

KORUNMUŞLUK DURUMU: orta	TAŞIYICI YAPI: orta	CEPHE DURUMU: orta	ÖRTÜ DURUMU: orta	İÇ YAPI DURUMU: orta	BEZEME DURUMU: -	RUTUBET DURUMU: -
--------------------------	---------------------	--------------------	-------------------	----------------------	------------------	-------------------

GÖZLEMLER: Korunması gerekli kültür varlığı özelliği göstermektedir.

YAPILAN ONARIMLAR: Yapının muhtelif kısımlarında geçmişte yapılmış onarım ve müdahalelere ait izler vardır.

AYRINTILI TANITIM: Yapı, genel olarak kuzey-güney yönde dikdörtgen planlıdır. Konutun bulunduğu alan fazla eğimli olduğundan güney cephesi iki katlı, kuzey cephesi ise tek katlıdır. Genel olarak yöresel malzeme olan yassı ve düz nitelikteki taşlarla yığma tekniğinde inşa edilmiştir. Yer yer beton, tuğla, briket malzeme de kullanılmıştır. Birinci katın ahır, samanlık, depo vb. amaçlarla kullanıldığı konutun odaları ikinci kattadır. İkinci katın girişi batı cephededir. Batı cepheye dayanan ahşap bir çıkmaya açılan giriş kapısı dikdörtgen formundadır. İkinci kat üç oda, mutfak ve banyodan oluşmaktadır. İç duvarlar sıvalı ve boyalıdır. Odalar aydınlatan pencere açıklıkları ve kapılar dikdörtgen formundadır. Döşeme ve tavan, ahşap kirişler üzerine serilen meşe odunlarıyla oluşturulmuştur. Birinci kattaki ahır, samanlık bölümüne yine batı cepheye açılan bir kapıdan girilmektedir. İki ayrı bölümden oluşan birinci katta duvarlar sıvasızdır. Yapı dıştan düz toprak damla örtülüdür.
